Dokumentasjon av fangsthytter på Svalbard

i fangstfelt 36 (Negerpynten)

Sysselemanden på Svalbard / Miljøvernavdeling

Jörn Bohlmann og
Morten Hesthammer
2011

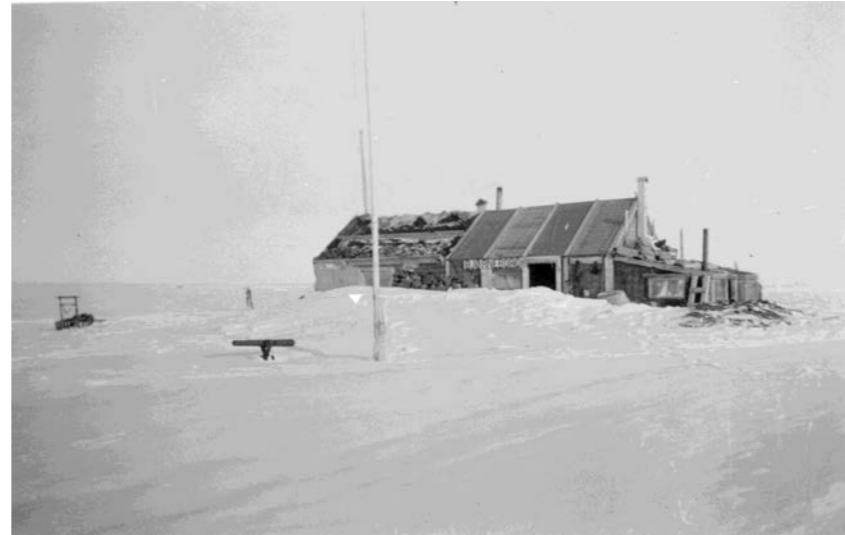
Bjørneborg i vinteren 1939-1940. Foto: Norsk Polarinstitutt

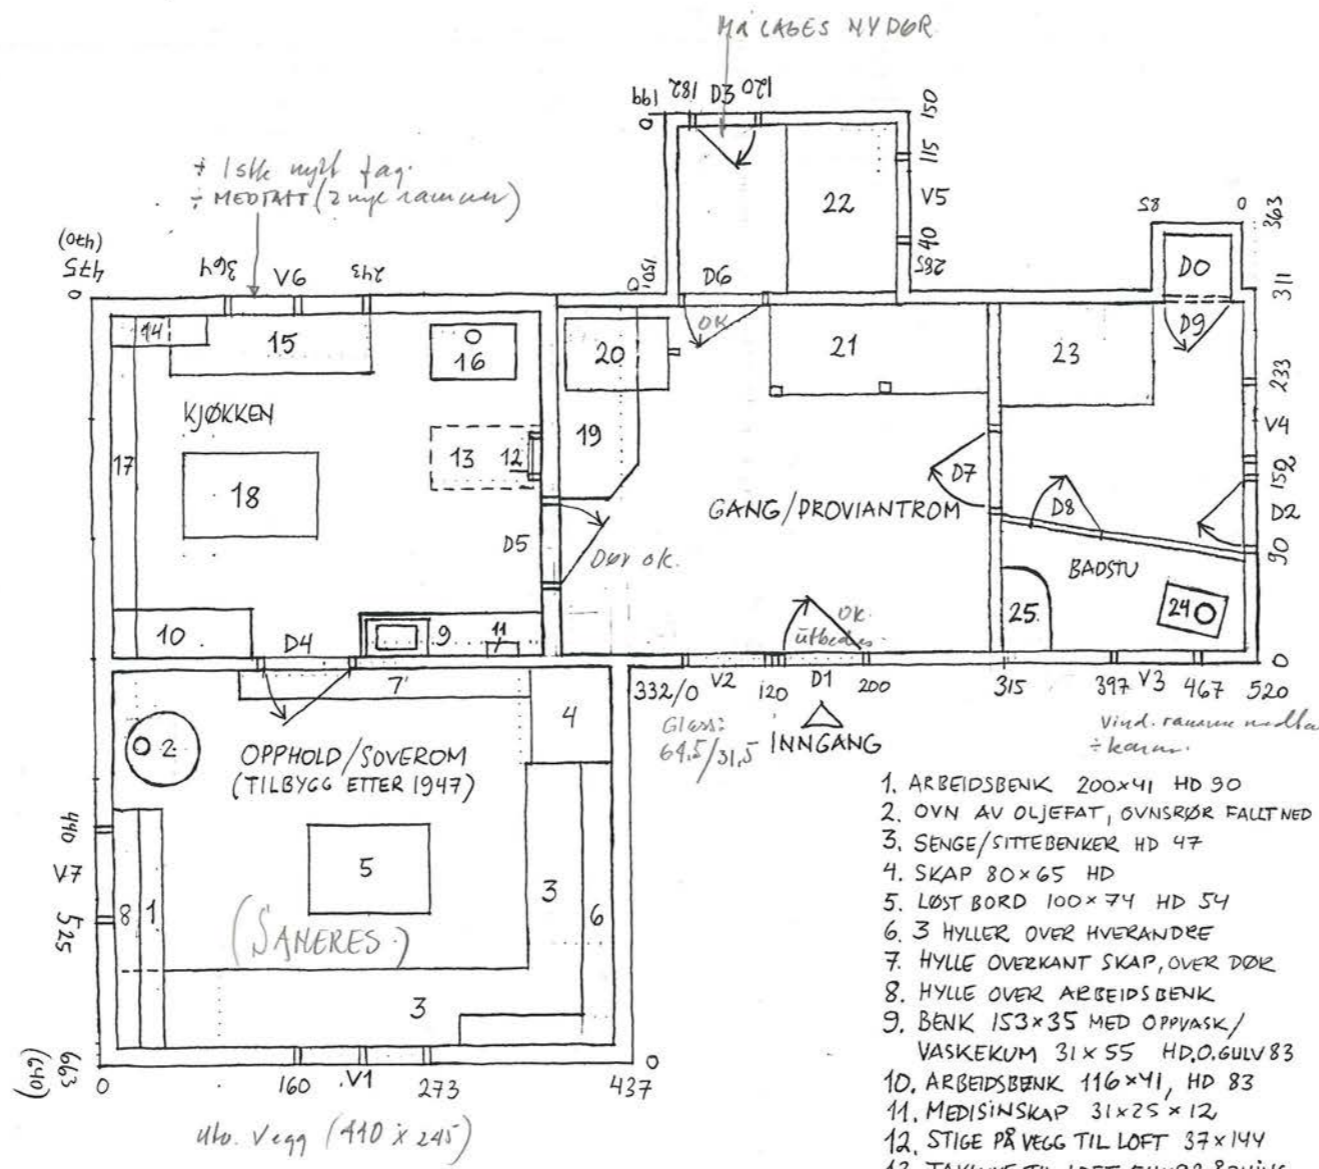
VINDUER CIRKAMÅL !!!

VINDUER	UTVEND. KARM	LYSÅPNING
BR x HD	BR x HD	BR x HD
V1	113 x 110	
V2	75 x 40	63 x 35
V3	70 x 40 (?)	
V4	81 x 35	63 x 30
V5	GJENSPIKRET 75 x 40	64 x 33
V6	121 x 60	
V7	85 x 50

OBS: PÅ GRUNN AV MANGEL-FULLT UTSTYR, DÅRLIG TID OG SURT VÆR MÅ TAS FORBEHOLD OM ENDEL DETALJMÅL!

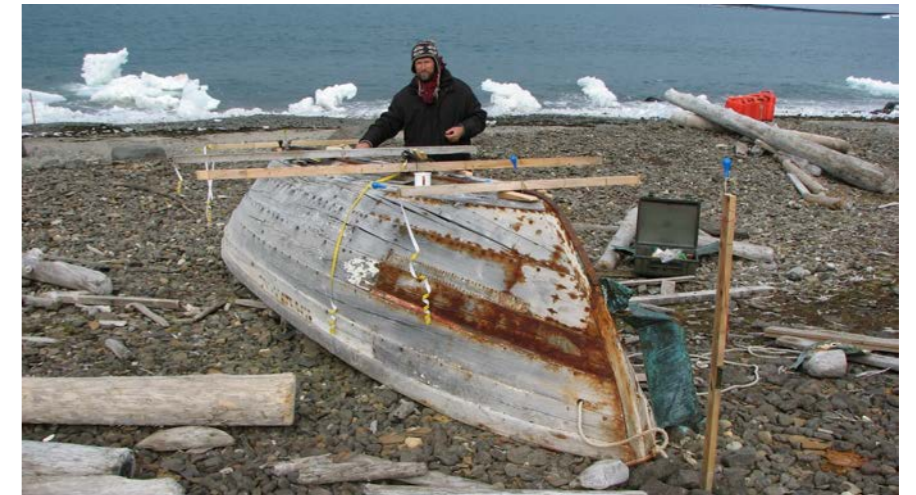
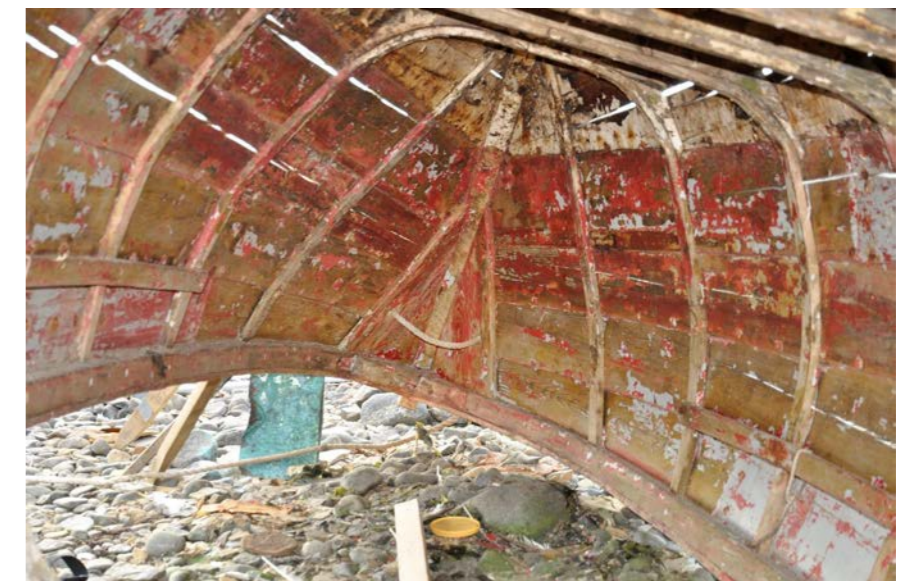
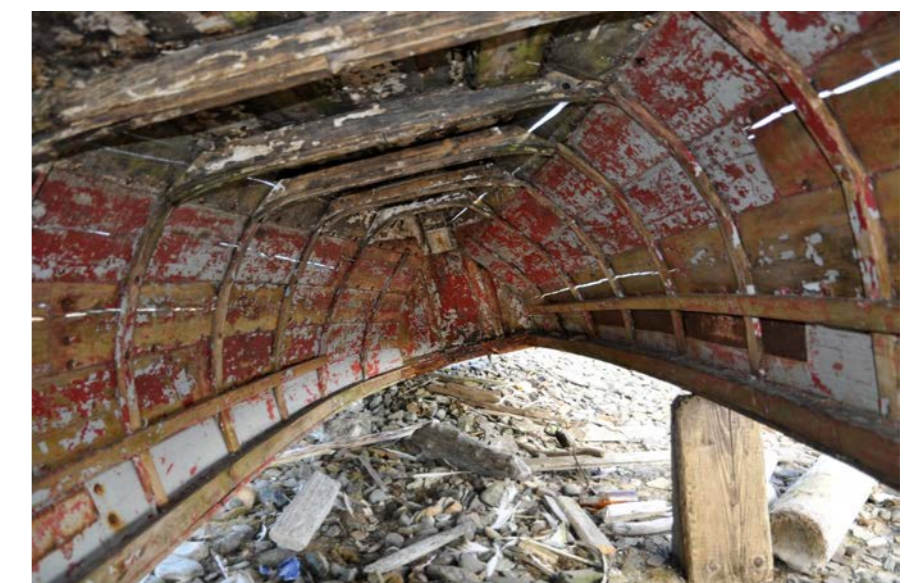
- DSV 0233 trenagler i essingen
- DSC 0234 sett mot baugen
- DSC 0235 store sprekker i bordgangene er synlige

Bilder i leserekkefølge: Morten Hesthammer måler opp båten (privat bilde M. Hesthammer); DSC 0234—under båten sett mot baugen; og DSC 0 208—under båten sett mot speilet
