Notat

Til: Store Norske Spitsbergen Grubekompani AS

Dato: 28.09.2016

Sak: Mulig forurenset grunn i Svea

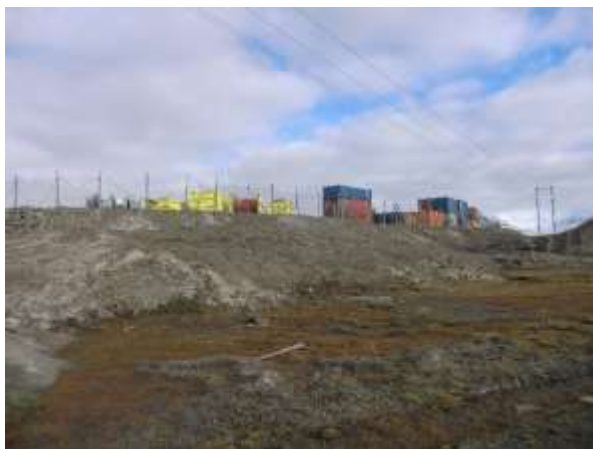
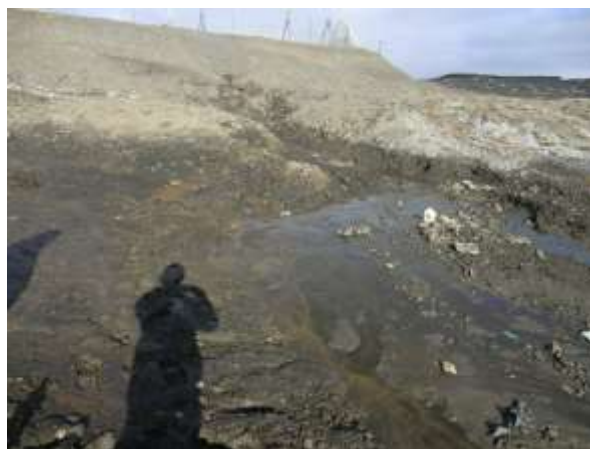
Avfallsfyllingen i Svea ligger ved veien ut mot Kapp Amsterdam (Figur 1). Det deponeres i dag svært lite avfall på fyllingen. Sivevann fra fyllingen renner ut via et rør etter at det har passert en infiltrasjonsvoll/sandfilter (Figur 1). Sivevannet overvåkes med prøvetaking en gang per år. Frekvensen var høyere tidligere, men ble redusert på grunn av begrensede mengder sivevann og lave nivåer av miljøgifter i tidligere vannprøver (Lycke 2010). Sivevannsovervåkingen bør fortsettes med samme frekvens som i dag dersom ikke analyseresultatene viser at utlekkingen av miljøgifter øker. Dagens tilstand vurderes som tilfredsstillende i forhold til gjeldende arealbruk. Ved endringer i arealbruk (til mer følsomt arealbruk) vil imidlertid tiltak (fjerning av forurensete masser) høyst sannsynlig være nødvendig.

Figur 1. Avfallsfylling i Svea (venstre) med sivevannsutslipp (høyre).

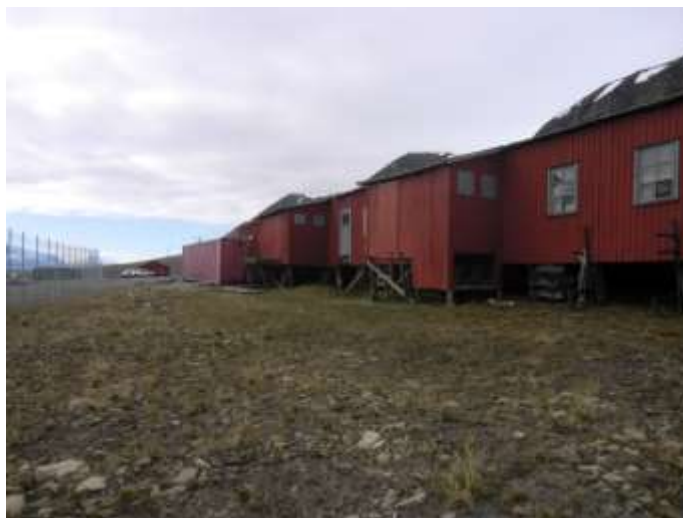
I følge SNSG inneholder fyllingen kommunalt/industrielt avfall. Det kan imidlertid være deponert spesialavfall på fyllingen, men dette finnes det ingen oversikt over. Trevirke og en oljekjele ble fjernet før området ble tildekket i 2007. I dag fremstår området som ryddig og det er en del vegetasjon på overdekkingsmassene (Figur 2). Den avsluttede fyllingen ligger i et område som er relativt tørt, og det er ingen ferskvannsføremster nedstrøms fyllinga. Det er flere hundre meter med sandmasser/morenemasser mellom fylling og sjø. Potensialet for forurensning av overflatevann/sjøvann vurderes derfor som lavt. Hvis det lekker miljøgifter ut av fyllingsmassene kan imidlertid grunnvann påvirkes. På grunn av permafrost er det imidlertid sannsynlig at eventuell forurensning i stor grad vil holde seg i de øvre jordlag. Ved dagens arealbruk vurderes det som om risikoen knyttet til spredning og effekter av miljøgifter er liten. Ved endringer i arealbruk, til mer

følsomt arealbruk, eventuelt ved graving på området bør det gjennomføres undersøkelser for å vurdere om fyllinga inneholder helseskadelig avfall.

Figur 2. Avsluttet avfallsfylling i Svea. Selve fyllingen ble tildekket i 2007.

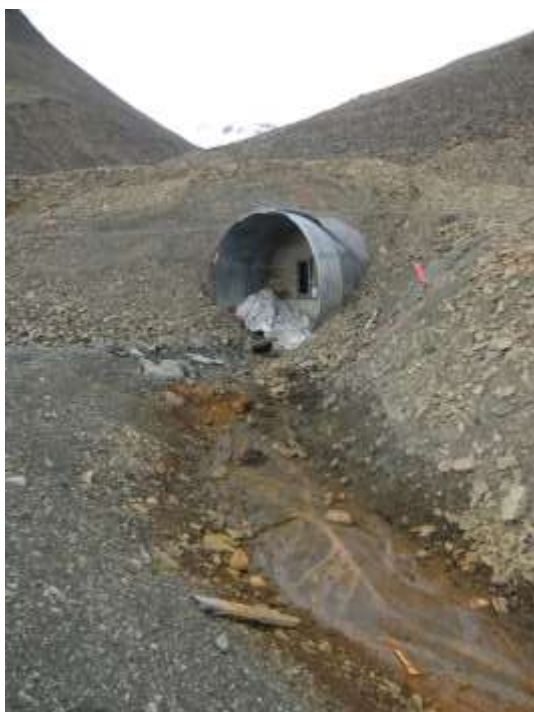
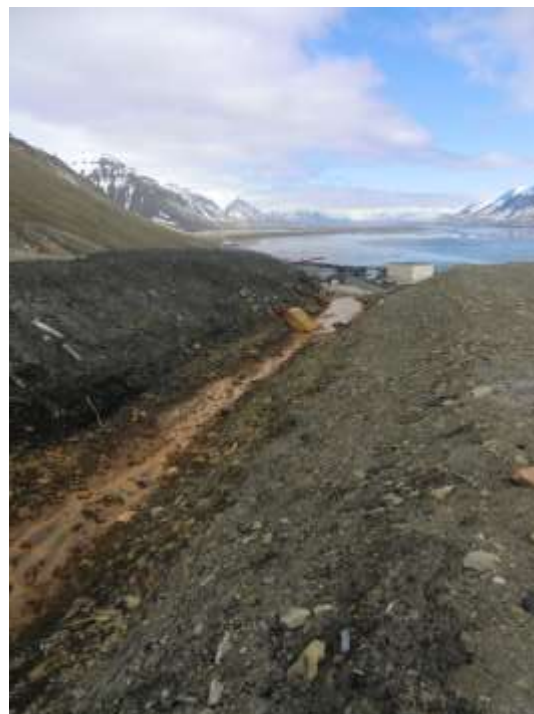
Dette er den gamle gruva (også kalt Svea vest) som ligger ovenfor bebyggelsen i Svea. Gruven er stengt, men det renner en del vann ut av gruveåpningen, samt gjennom et eget rør som går ut i fjellsiden. Vannet følger en definert grøft ned mot Braganzavågen. Grøften har en tydelig rødbrun farge, noe som tyder på jernutfelling (Figur 3).

Figur 3. Avsluttet gruve, Svea vest. Sivevann fra gruva renner via en definert grøft som munner ut i Braganzavågen.

Tabell 2). Vannet hadde imidlertid lav pH (ca. 3). Metallkonsentrasjonene var sammenlignbare med de som er målt i smeltevann/driftsvann fra den aktive gruva Svea Nord, men generelt lavere enn metallnivåer målt i avrenning fra isbreer. På grunn av lav pH skjer det metallutfelling i bekken. Lav pH med påfølgende metallutfelling kan være skadelig for vegetasjon og for fisk som eksponeres. Det er imidlertid svært lite vegetasjon i området som bekken går gjennom (Figur 3), og det er ikke fisk i grøfta/bekken. Så snart vannet når sjøen vil det skje en raskt fortykning og sjøvannet har en høy bufferkapasitet. Det er derfor lite sannsynlig at utslippet har negative miljøkonsekvenser utover det rent estetiske.
