**SYSSERMANNEN
PÅ SVALBARD**

Rapportserie
Nr. 1/2010

Teknisk industrielle kulturminner i Longyearbyen med omegn

Verneverdi og forvaltning

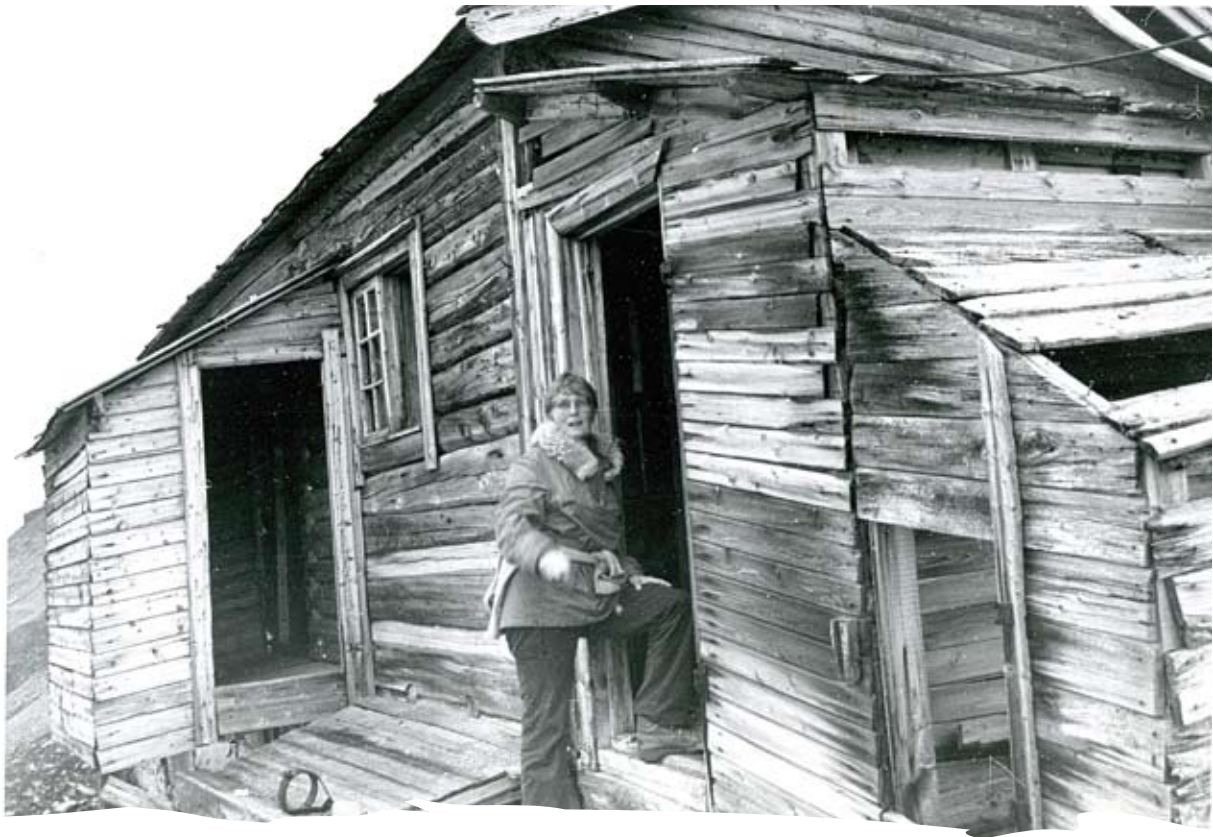
Sneheim.

Sneheim: Messebrakka har fuktproblemer spesielt i bakkant, og grunnmuren har rast ut. De andre brakkene har falt ned, bortsett fra at et par vegger fortsatt står på den ene. Utedoen står.

Vedlikeholdsplan for Hiorthhamn og Sneheim bør utarbeides.

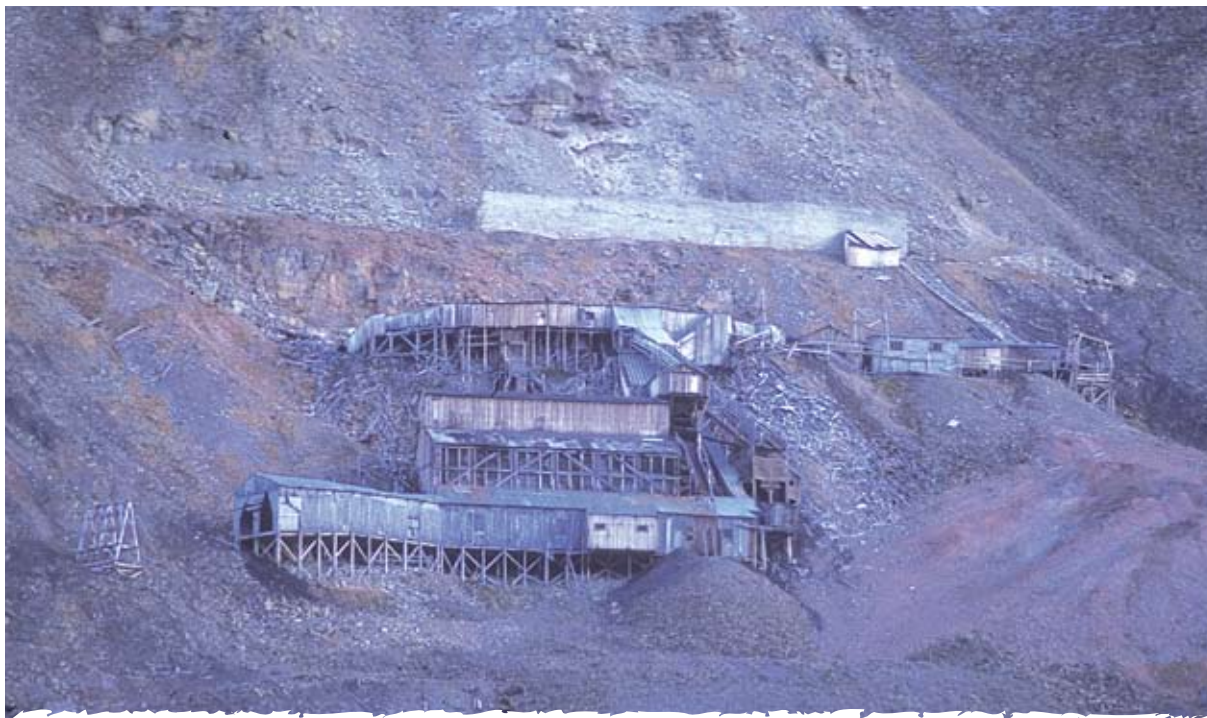
Gruve 2 b1998.

Taubanebukkene er bygd i tre med tre, stein og støpte fundamenter. Vinkelen ved Melkeveien er bygd med en trekonstruksjon satt på støpte fundamenter og har jern i maskinelle anlegg.

Daganlegg ble noe forsterket i 1991/92 med utbedring av tak og vinduer. Rydding og utbedring ble foretatt ved bakveggen i begge ender av øvre del av anlegget utenfor gruveinngangene. Snø var kommet inn og blitt til is som så sprengte anlegget fra fjellsiden. Masse fra fjellsiden hadde gått gjennom veggen til lastestasjonen. Vinduer og åpninger ble utstyrt med pleksiglass. Ny elektrisk kabel ble lagt fra Nybyen. Fjellsiden ble ryddet, delvis ved hjelp av bulldoser. Skader i taket over skeidesalen gjensto. I 1985 ble nedre del av fjellheisen tatt av orkan og det er siden ryddet i fjellsiden nedenfor gruva.

Heisplattform og heisfundamenter har meget dårlig understøttelse og siger ut. Bakre deler av bygningsanlegget skades av vann og snø som kommer inn og fryser, og på denne måten skaper sprengingsskader. En del stolpefundamenter og avstivinger under deler av bygningene har skader. Papptekkingen er utbedret og har mindre skader. Kledningen har stedvis skader. Særlig bølgeblekketaket og -kledningen sitter stedvis løst og står i fare for å bli revet ytterligere opp i vind. Vinduer er knust, mens andre er skiftet ut med pleksiglass som i hovedsak står godt. Ytterdører er reparert, men flere har nå løsnet og lukkemekanismene fungerer ikke slik at snø kommer inn vinterstid. Også andre åpninger bidrar til at hele øvre del av anlegget fra trappen mellom nedre og øvre del blir fylt med snø. Taket på bakre del av overbygg over spor mot nordre stoll (tomvognstollen) har rast helt sammen pga.

hindres. Alle vinduer ettersees og tettes og dører repareres. Taket som har rast ned over sporet inn mot vognstollen bør bygges opp igjen og taket i skeidesalen repareres. De omfattende skadene forårsaket av stein må vurderes.

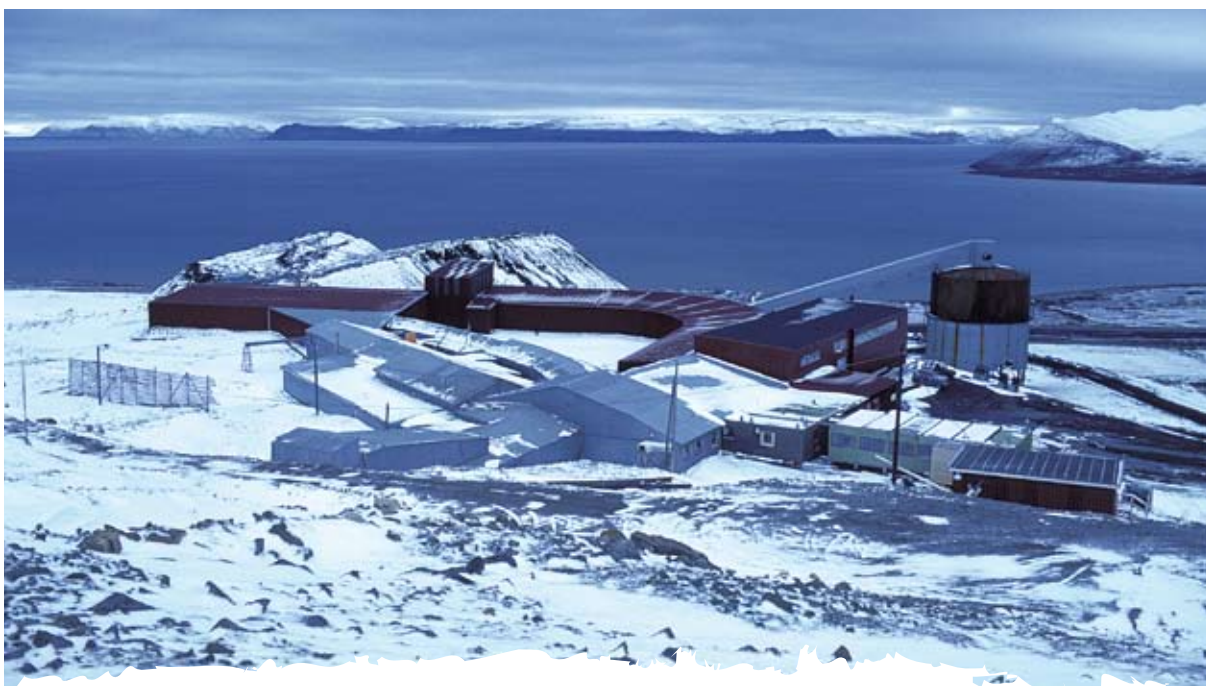
Gruve 3.

Daganlegget har stål og trekonstruksjoner kledd med bølgeblekk, stålplater og trepanel, støpte forstøtningsmurer og påbygg med Moelvenbrakker. Gruva er forbygd med trematerialer og hengboltet med stålbolter.

Daganleggene er preget av forfall. Det er særlig overgangene mellom de forskjellige bygningene som gir problemer i forbindelse med snø- og isskader.

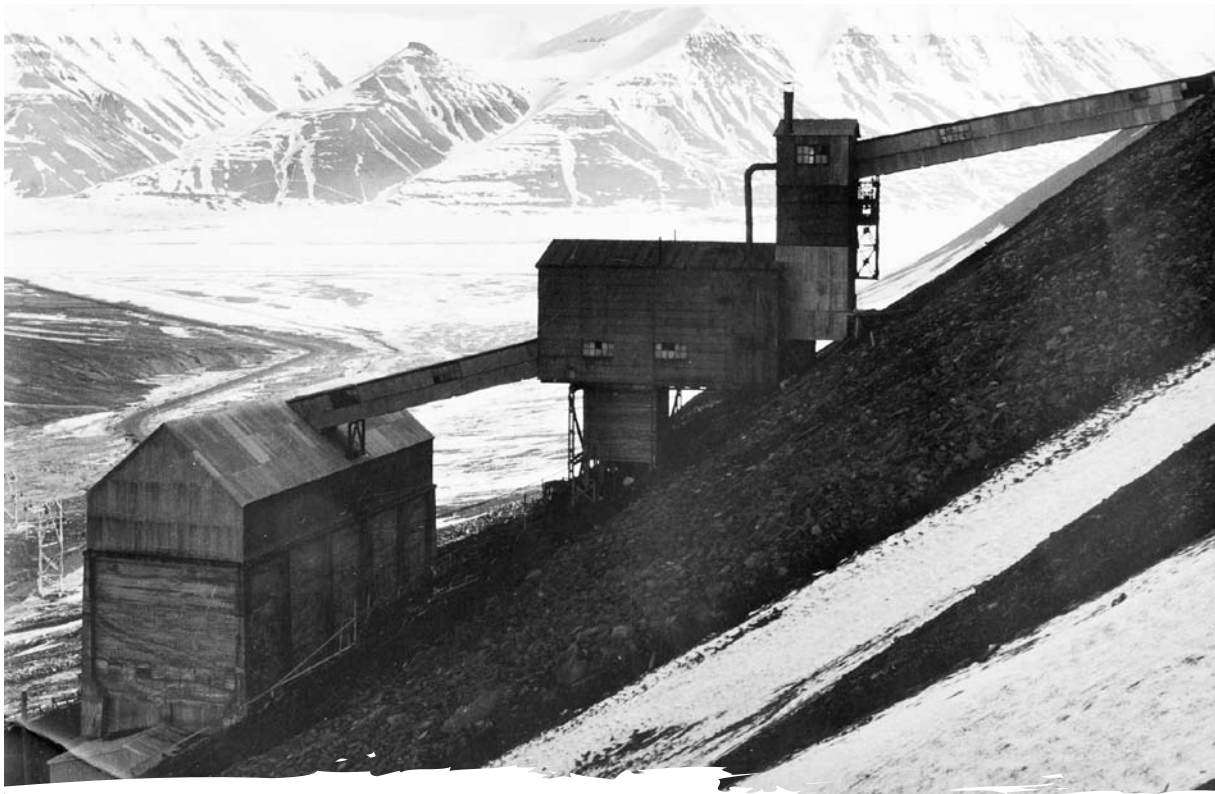
Gruve 5 i 1998.

Skeideverket står bra, men har skader i kledning og dører mm. Kulltransportøren ut til siloen mangler transportbelte og representerer samme med siloen en betydelig fare for eventuelle besøkende. Den står tilgjengelig i dag med åpen konstruksjon i kulltransportøren mange meter over bakken og åpning fra denne ned i siloen under. Fundamentene for fjellheisen står, men har mange skader på skråavstivninger, bjelker og sviller. Enkelte deler av fundamentet har forskjøvet seg sideveis. Enkelte av skadene har antakelig oppstått mens banen var i drift.

Istandsettingsarbeidene i 1992 har bidratt til at gangbanen på siden av heisen er farbar. En del golvplank, tverrliggende leker og deler av rekkverket har råteskader og svikter. Heisplattingen står bra. Overbygninger foran gruveinngangene og over skinnegang mot tipp har betydelige skader. Store mengder snø fylles opp i disse bygningsanleggene vinterstid. Heishuset i betong med maskinen står bra, men vinduet er knust og døren står åpen slik at snø samles. Bygningen og bygningsrester mot steintippen er i meget dårlig forfatning.

I senere tid er wire og søppel fjernet. Det er ikke utført vedlikehold på anlegget.

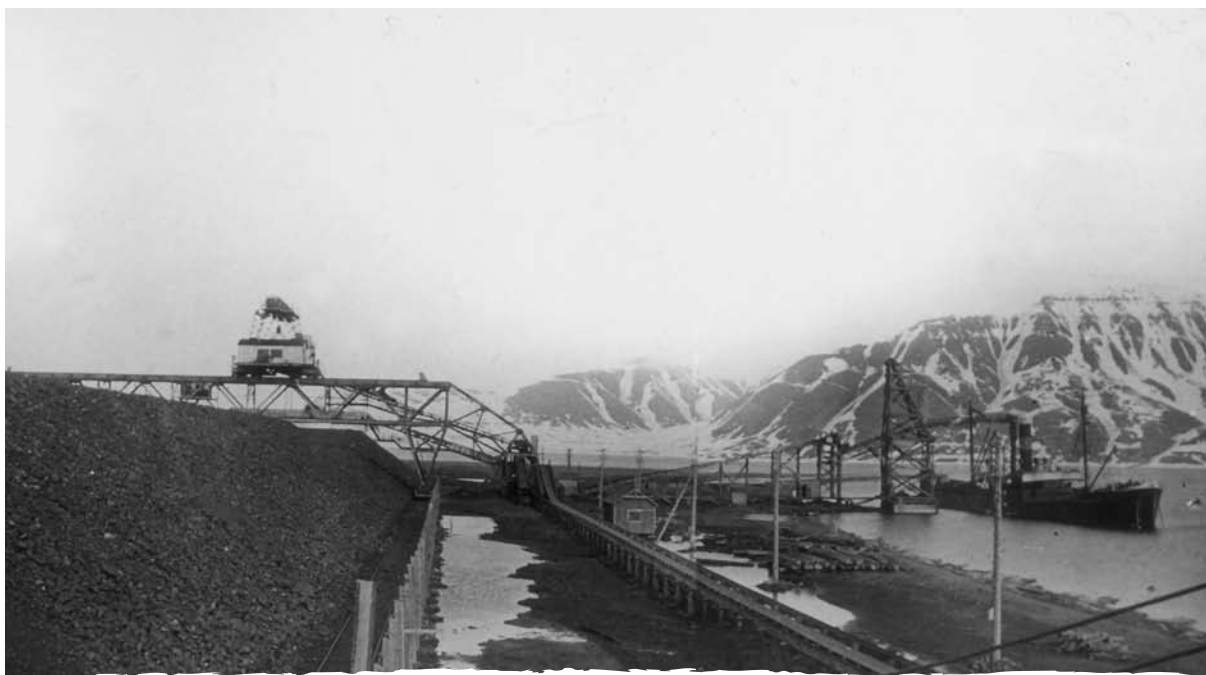
Kullageret og Titankrana på Hotellneset.

Tårnet har en utlastingsarm i stål og transportbåndet opp til tårnet er kledd med bølgeblekk. Nyere sikter og belte-transportører er lagd av stål med transportbelter i gummi-materiale.

Titankrana står bra. Skinnegang er fjernet og den står fast ytterst på neset. Enkelte skråavstivere under brua og i østre

ende har løsnet. Skråstag i NØ ende av kрана måtte stadig repareres under driften. Dette skyldtes strekk ved skjev kjøring av kрана grunnet ising i sporene. Vinduene er knust i huset for grabben. Lastetårnet i tre på kullkaia er i bra stand, men en tverravstiver har brukket. Konstruksjonen har fått en del slag og skader, men den står allikevel bra. Kullkaia har slagskader.

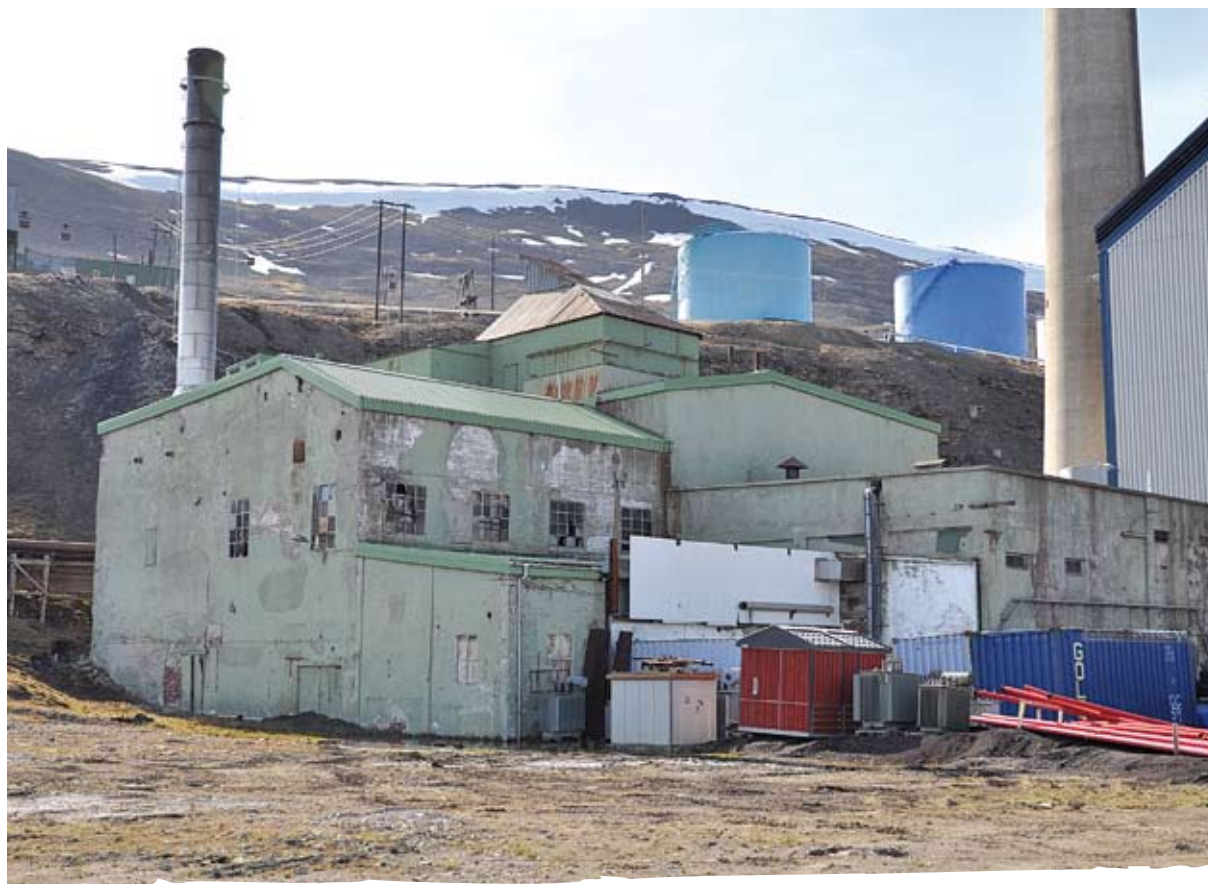
Den gamle kraftstasjonen.

Veggene er armert betong og støpt med grovt tilslag. Dekkene er bygd opp med stålplater lagt på ståldragere og støpte dekker. Det var tidligere tretak i deler av anlegget, i dag er det stålbelketak. Takene er tekt med bølgeblekk og papp. Pipa er i stål. Det er registrert store mengder asbest i anlegget.

Sweco as laget i 2008 en tilstandsanalyse for kraftverket med mulige tiltak. Analysen konkluderer med at skadene

er svært omfattende. Det er store betong og pusskader og 2/3 av kjelleren er fylt med vann/is. Den høye skorsteinen vurderes som dårlig med akutt fare for nedfall. Innvendig er det kraftig avflassing av maling i flere rom og skader på platekledningen flere steder. Knuste vinduer.

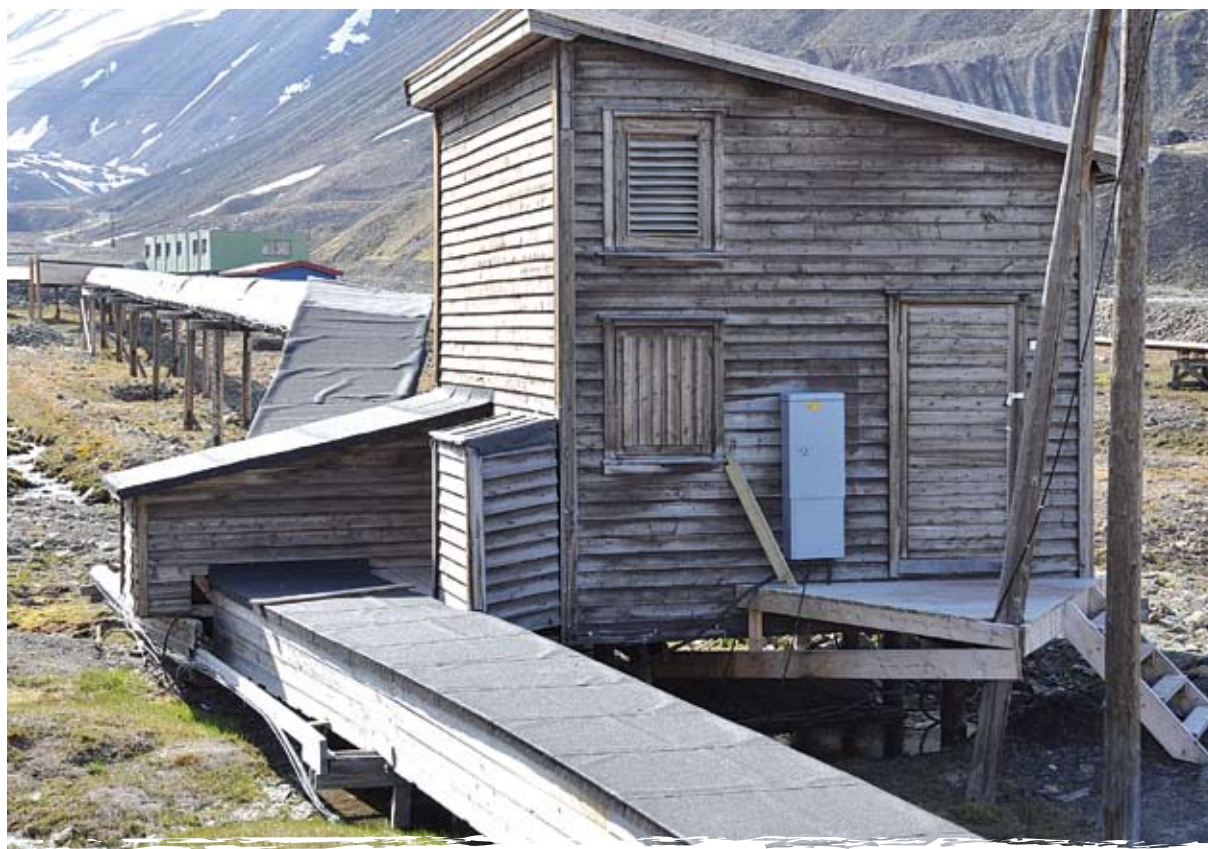
Pumpestasjon og rørkasser ved Nybyen.

De fleste rørkassene står på stolper av tre. Rørene er overbygd med dekke av tre og papp eller bøyd jernplater. Vann, varme og kloakk ble lagt sammen inne i firkantede føringer av tre. Dette ser ut som lange kasser derav navnet rørkasser. De kalles også rørgater. Rørene lå i isolasjon slik at varmerørene skulle sørge for at de andre rørene ikke frøys. Kassene stod på lave bukker og det var lett å komme til for vedlikehold. Det varme vannet kom fra fyrhusene og fra kraftstasjonen.

Anlegget har teknisk, samfunns- og sosialhistorisk interesse. Aktivitet i områder med permafrost krever andre tekniske løsninger og byggemåter enn i varmere strøk. Rørkassene er bygd på ulike måter og er av forskjellig dato. I Nybyen står rørkassene i et miljø som har store deler av sammenhengen mellom dagbrudd, bosetting og teknisk infrastruktur bevart.

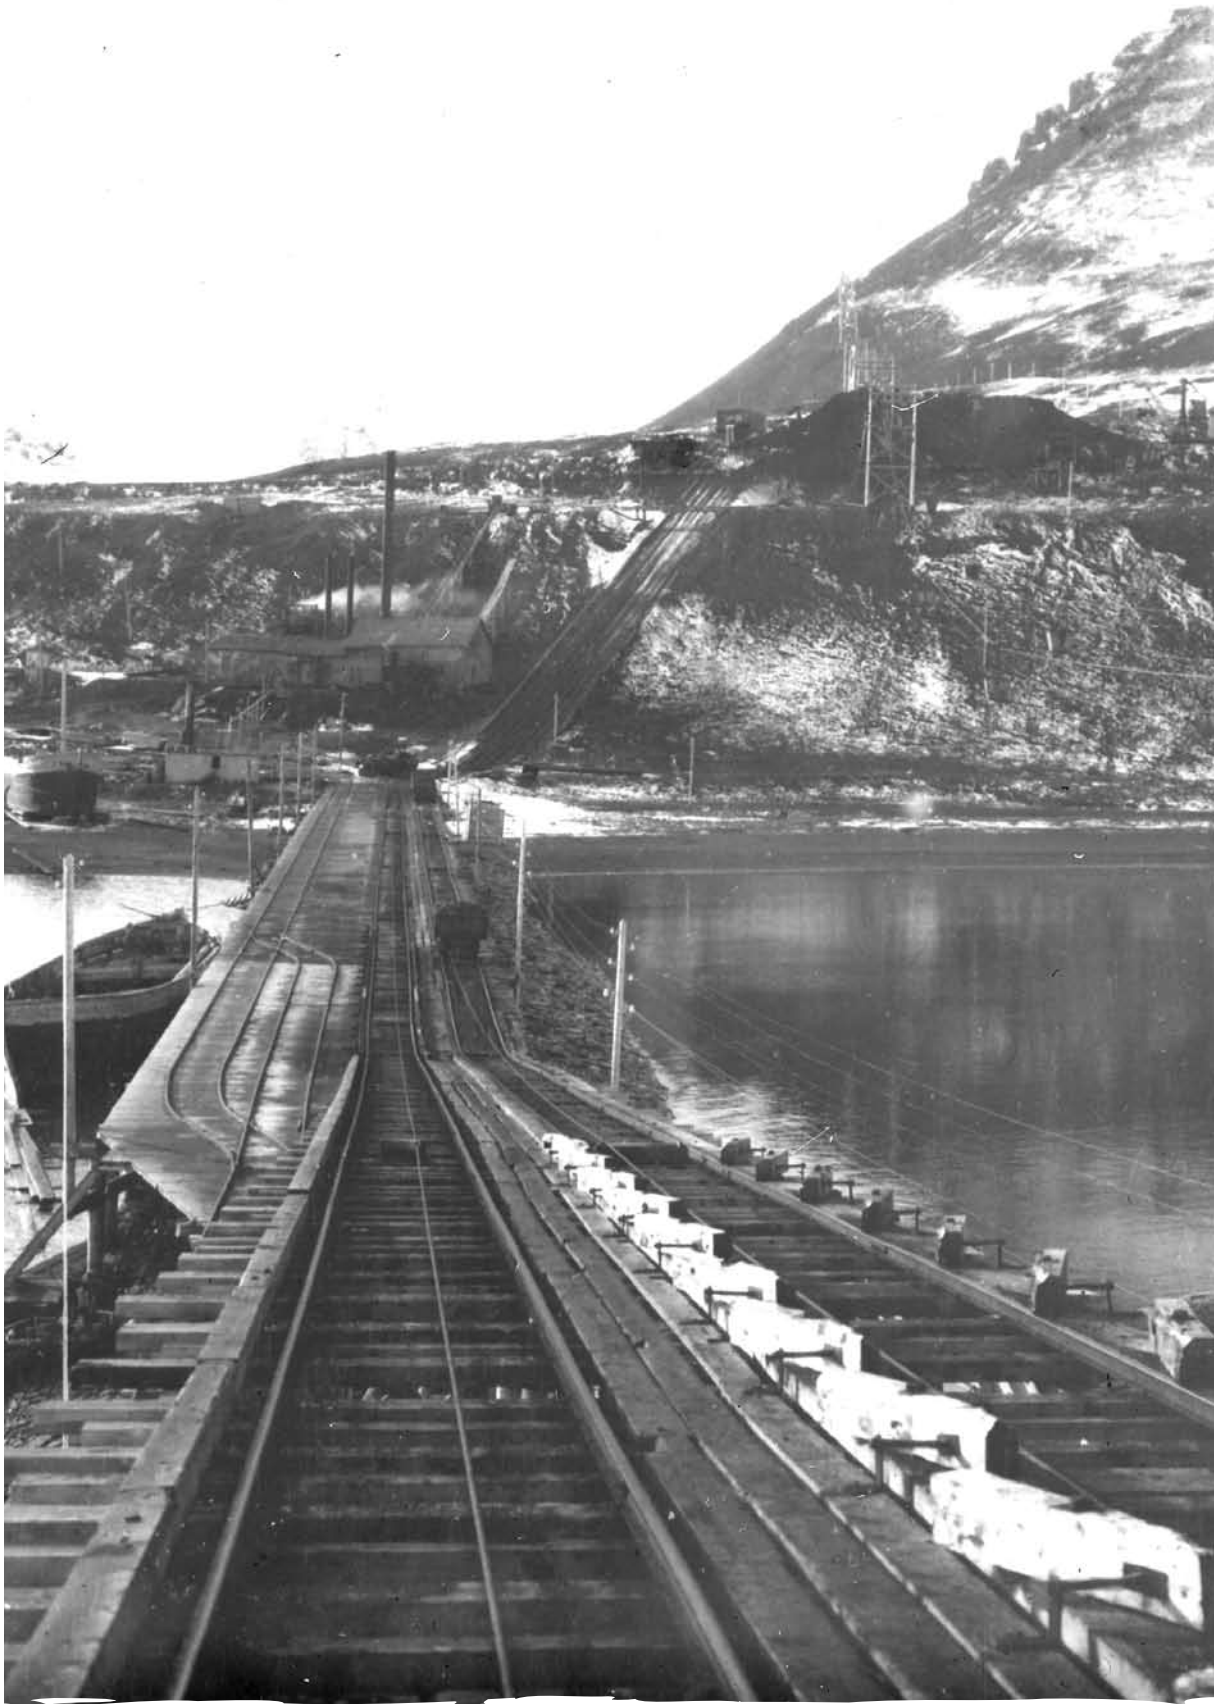
Gammelkaia.

Gammelkaia ble bygd i 1907, og var utlastingskai. Kaia hadde en 180 meter pir i tre. Den ble utbedret i 1912 ved at kai og molo ble forsterket og det ble gjort plass til 4 parallelle spor. Under driften i Amerikanergruva på begynnelsen av århundret ble området på nivå med dagens sysselmannsbolig brukt til kullagring og en dobbeltsporet trallebane fortsatte videre ned til kaia nedenfor. Skjæringa i terrenget kan fortsatt oppfattes, likeså skinnegangen etter den dampdrevne krana. I 1924 ble taubanen forlenget ned til kaia for utlasting av kull.

Ordinært vedlikehold. De opprinnelige pålene i fylling og fundament skal stå.
