Dokumentasjon av fangsthytter på Svalbard

I fangstfelt 23 (Magdalenefjord) og fangstfelt 24 (Flathuken)

Sysselemanden på Svalbard / Miljøvernavdelingen

Jörn Bohlmann
Jakob Surlykke Fink
2009

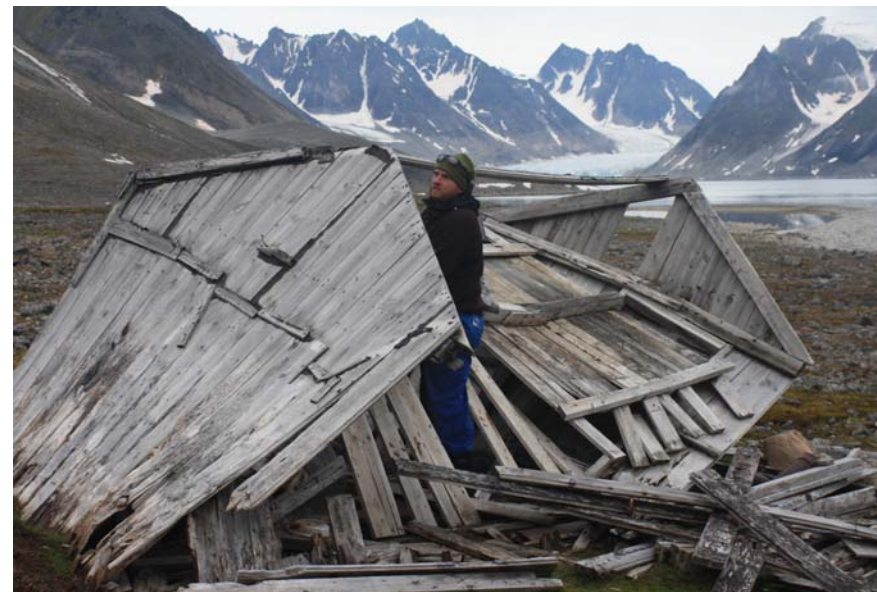
Hytten ved Magdalenefjord er rast sammen. Jakob Surlykke Fink er i ferd å dokumentere byggetekniske detaljer. Privat bilde J. Bohlmann

Pittoresk er hytta ved Magdalenefjord som nesten er rast helt sammen. Hytta er meget forvridd, slik at tegnearbeid er vanskelig i forhold til perspektivet. Vi har derfor tegnet den ene fasaden, som lot seg tegne. To av de andre tre fasader er sterkt forvridd, en fasade er kollapset. Vi avstod derfor fra en videre tegnedokumentasjon, ikke minst pga. tidsbruk og værforhold.

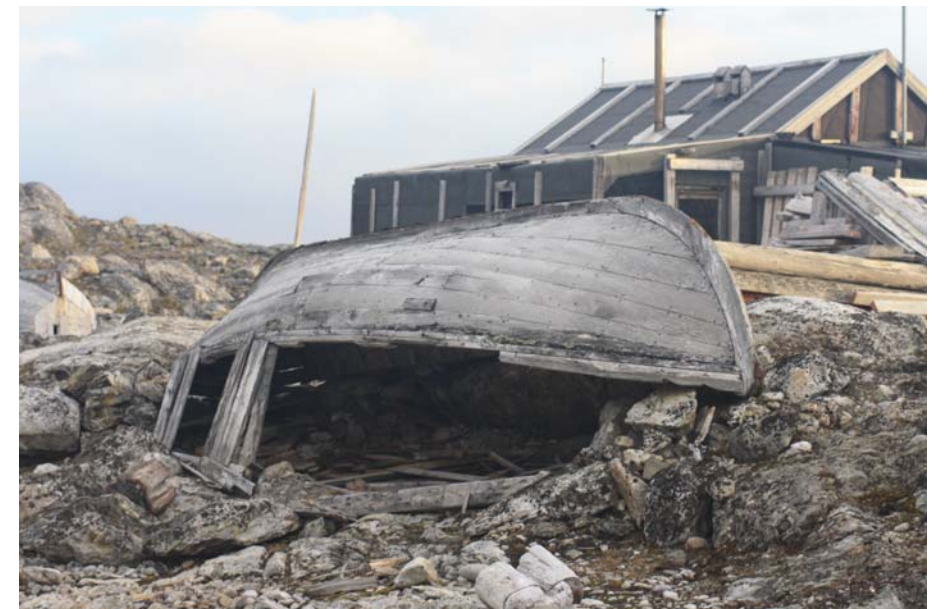
Mye av Bjørnhamnas eksteriør er bevart. Dette, og hyttens autentisitet gjør denne hovedstasjonen til en svært betydelig kulturminne for fangstmannslivet på Svalbard. Privat bilde J. Bohlmann

En særstilling inntar hovedstasjonshytta ved Bjørnhamna. Hytta er i god stand og kan tjene som basisstasjon for Sysselmannen. Samtidig er mye av det originale interiør, samt et rikt eksteriør, bevart og i forholdsvis god stand. Bjørnhamna ble dokumentert av Mjaaland i 1984. På bakgrunn av at hytta er i god stand, har vi valgt å utfylle Mjaalands arbeid der vi har ansett dette som meningsfullt; ved å ta med et snitt gjennom stuen/bislaget samt tegning av en fasade. Det viste seg at fasadene ikke har forandret mye av sitt utseende siden 1984; derfor er kun den ene fasaden tegnet av oss. Alle tegninger av Nils Mjaaland er med i rapporten, slik at de ulike dokumentasjonene kan utfylle hverandre.

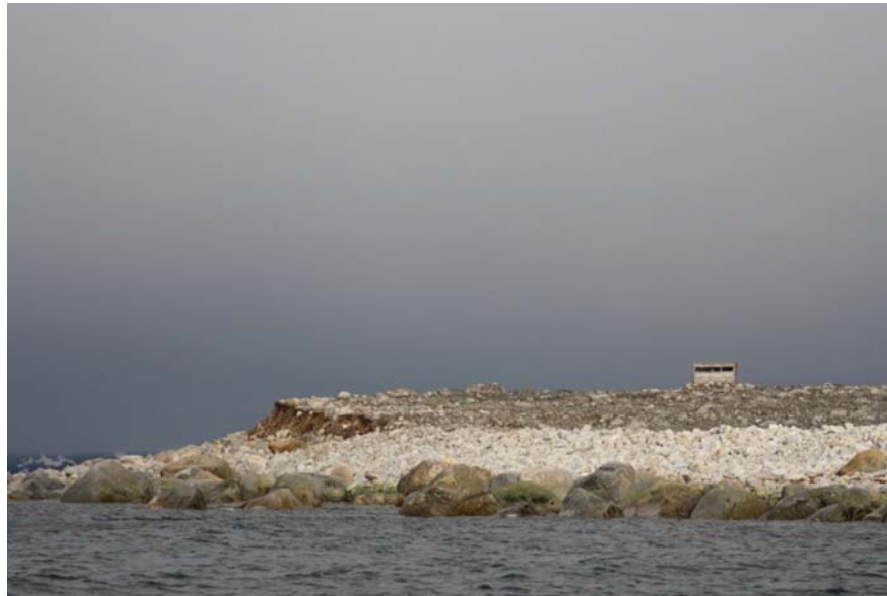
Bilde 1825

Flathuken gjør sitt navn all ære; en nordvendt slette av omtrent 800 ganger 400 meter er avgrenset av høye fjell på sørsiden. Om sommeren er adkomsten vanskelig. Hukene vender ut mot det polare hav uten noen vik eller bukt som gir le for båter og fartøy. Stranden består av store rullestein; det er langgrunt. Selv med vår Zodiak var det vanskelig å finne et sted for å komme i land. Flathuken er meget værhardt og utsatt for alle vinder fra den nordlige sektor. En naturlig fordypning som ligger omtrent 100 meter vest for hytten er full av drivtømmer. Ferskvann fant vi derimot ikke i umiddelbar nærhet til hytten.

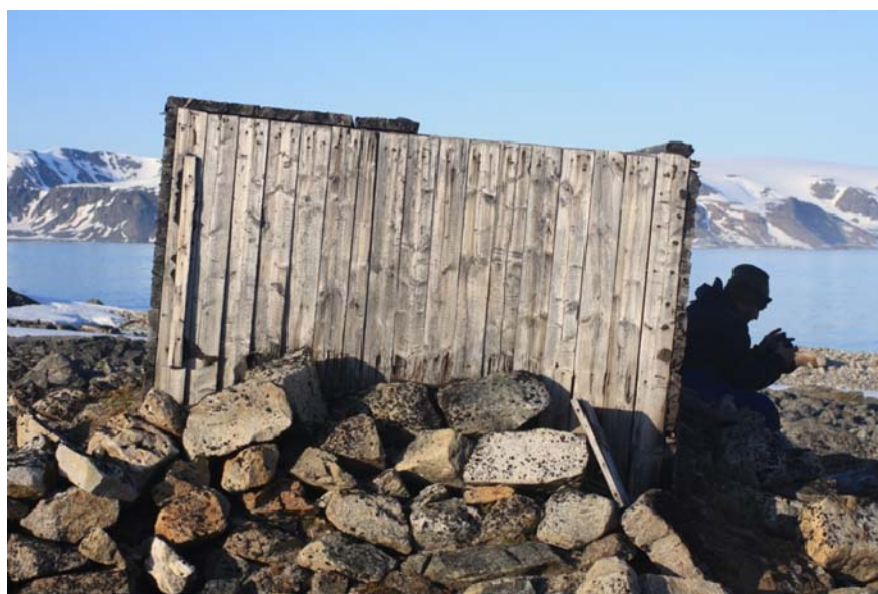
Bistasjonen ligger på en østvendt slette av ca.400 ganger 800 meter størrelse. Fjellene i vest og selveste Raudfjorden i øst begrenser sletten som ligger på nord-siden av Hamiltonbukta. Sletten ligger kun få meter over havnivået og er preget av mange store stein og en karrig vegetasjon. Det finns en bekk omtrent 70 meter øst for hytten og rikelig med drivved langs rullesteinstranden. Hytten står ikke mer enn omtrent 30 meter bort fra strandlinjen (med vegg B, sørvendt).

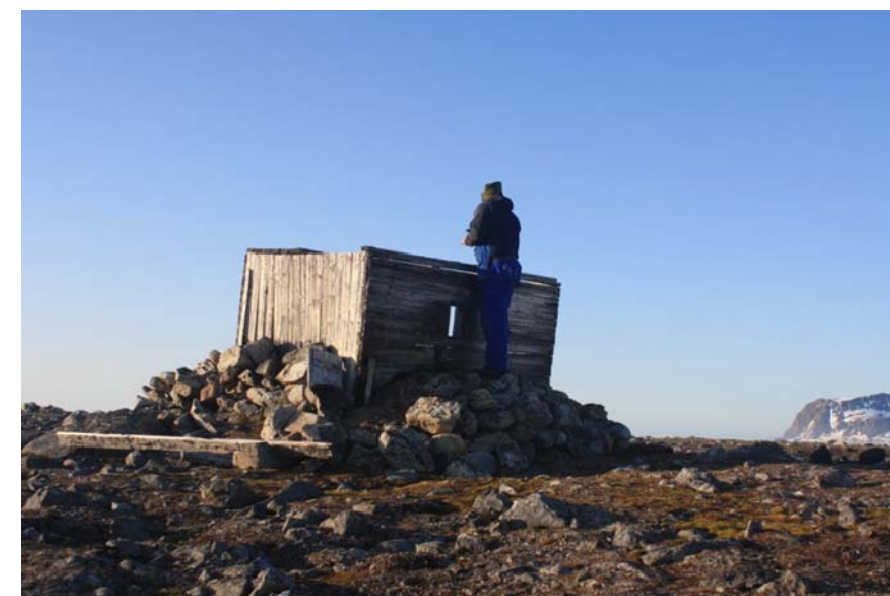
Fasade B er meget forvitret, og bordgangene nederst mot steinrøysen påviser store skader av forråtnelse. Steinrøysen ved fasade C, nordvendt, ligger i forlengelse av en diger stein.

Fasade C, vestvendt, består av stående panelbord, 100x35 millimeter. Denne vegg har ingen vindusåpning. Steinrøysen, omtrent 70 cm over bakken, presser veggene sterkt innover. Nederst mot steinrøysen er alle planker sterkt skadet av forråtnelse. Rester av svart papp stikker opp fra steinrøysen. Noen rester av horisontale plankestykker med rester av papp bevitner at hytten har vært dekket komplett med papp. Ved vegg B buler en takplank seg om tre centimeter oppover. På steinrøysen i hjørnet som dannes av vegg B og C (vendt mot sørvest) ligger en luke av 33x39 centimeter størrelse.

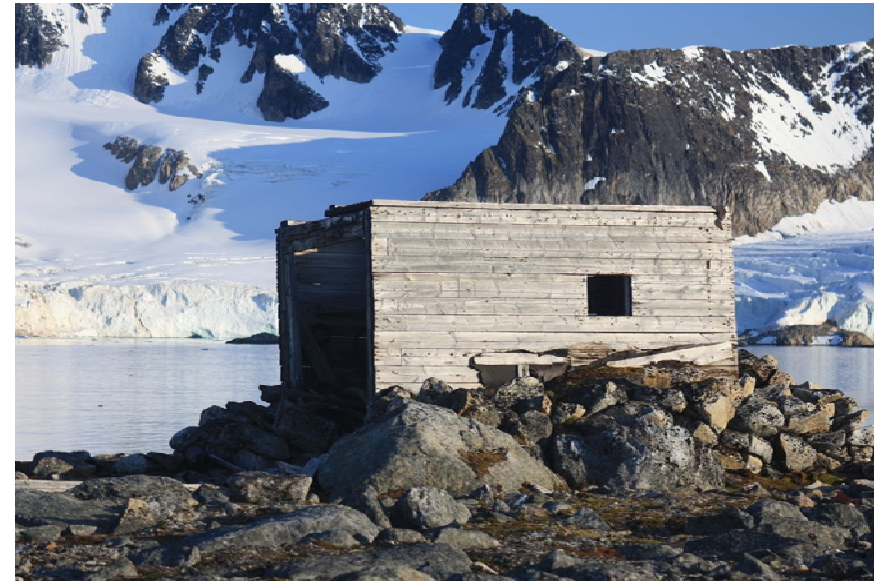
Sengen var plassert ved stuens vestside, fasade C, vis a vis døren, hvilende på spikerslag i fasaden (altså hode- og fotende av køyen). Disse spikerslag er forsynet med vertikale støtter. Sengen har en lengde av 170 cm og en bredde av omtrent 70 cm, plassert omtrent 50 cm over

gulvnivået. Over begge korte sider av sengen, omtrent 26 cm under taket, er det et horisontalt spikerslag på veggen. Rester av en ovn står på venstre side (når man kommer inn døren). Det er den samme type ovn som i Flathuken; en rund ovn med en diameter av omtrent 35 cm og en høyde av ca. 32 cm. Igjen står ovnen på et forhøyet fundament som er dekket med en forsinket blikkplate, omtrent 50x50 cm stort. Påfallende er et stort spadeblad ved siden av ovnen. Ovnsrør ligger utenfor hyttevegg A; to deler av 80 og 100 cm lengde og en diameter av 11 cm innvendig.

Det er ingen tydelig spor av gulvbord ellers i hytten, men den vertikale støtte av de spikerslag som bar sengen antyder, hvor gulvet kunne ha vært plassert. Gulvet i forrommet har vært jord.

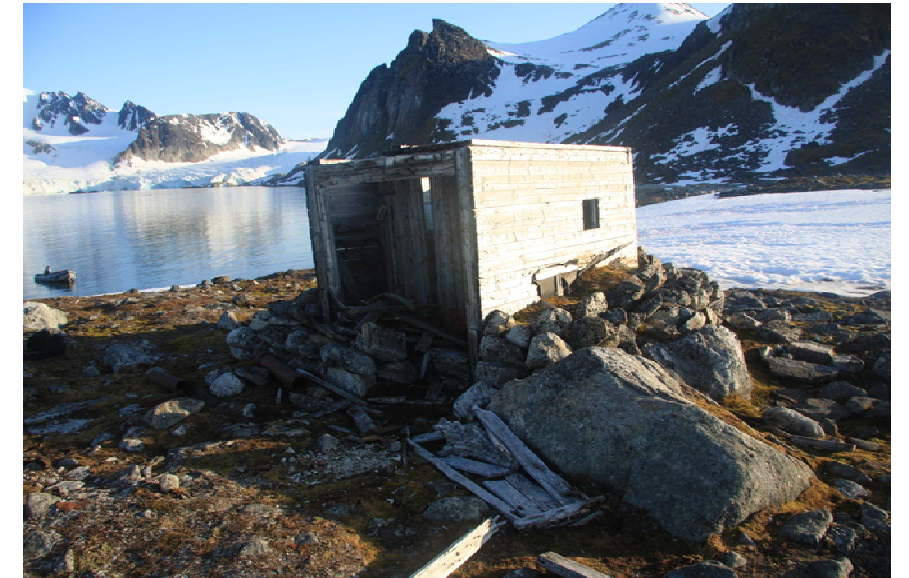
I likhet med Flathuken var konseptet å tette hytten ved Hamilton Bay basert på en flittig bruk av papp. Opp til fire lag kunne vi telle ved enkelte plasser, og rester av grå ullpapp på hyttens innside gjør det tydelig at papp

hadde en viktig funksjon for hyttene. I forrommet fant vi under spikerslaget rester av strie.

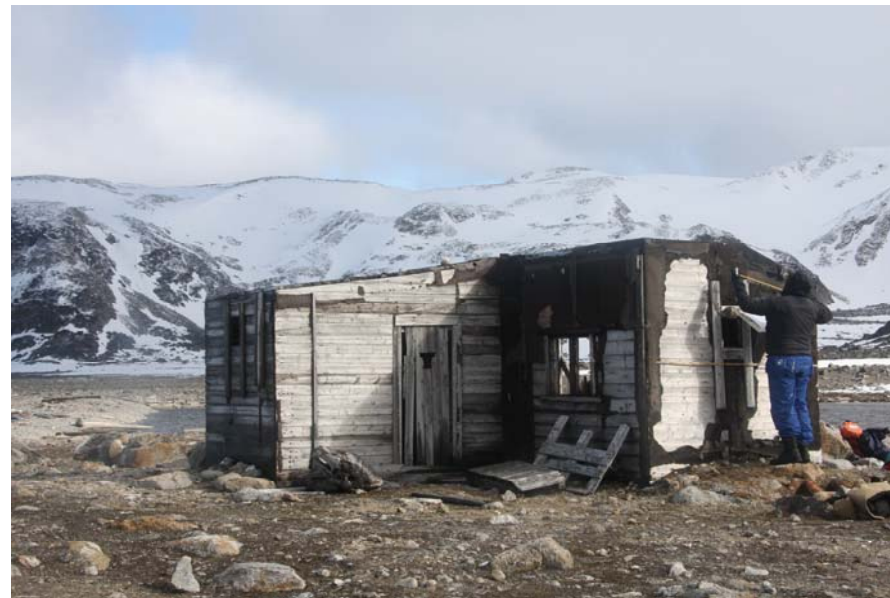
Bilde 4994

ter består hytten av en varm del (stuen) og to forrom. Stuen danner den sørlige del av hytten. Mot nord finnes det to forrom. Mange bygningsdetaljer tyder på at det nordvendte forrom har blitt påbygget i senere tid. I den følgende beskrivelse av hytten omtales derfor forrommene som "nytt" respektive "gammelt" eller "opprinnelig". De konstruktive og tekniske detaljer, som hentyder til en utvidelse av forrommet, omtales separat.

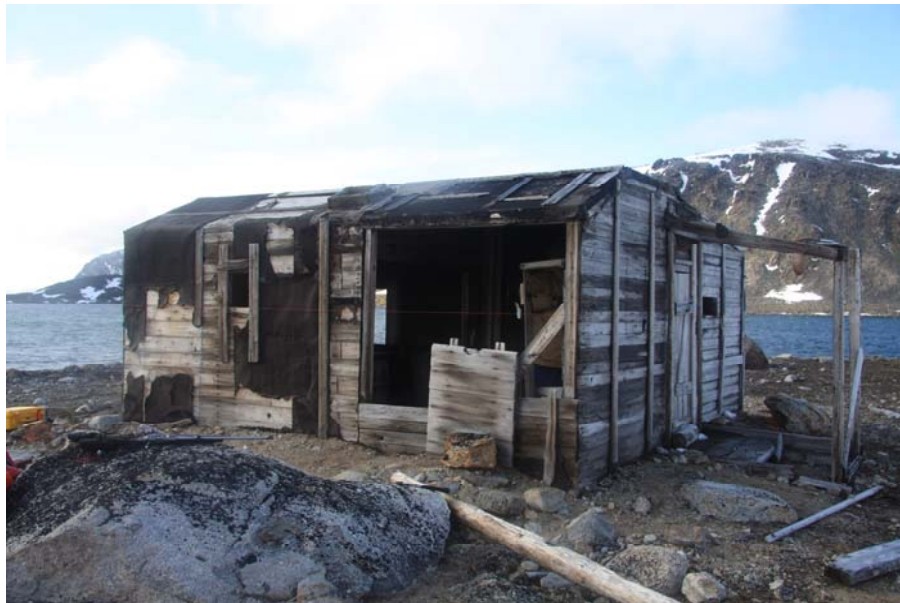
Bilde 4998

Gulvet i det gamle forrom er vanskelig å finne ut av. En del golvplanker ved et avtrede i det sørøstlige hjørnet (som dannes av fasadene A og B) er bevart.

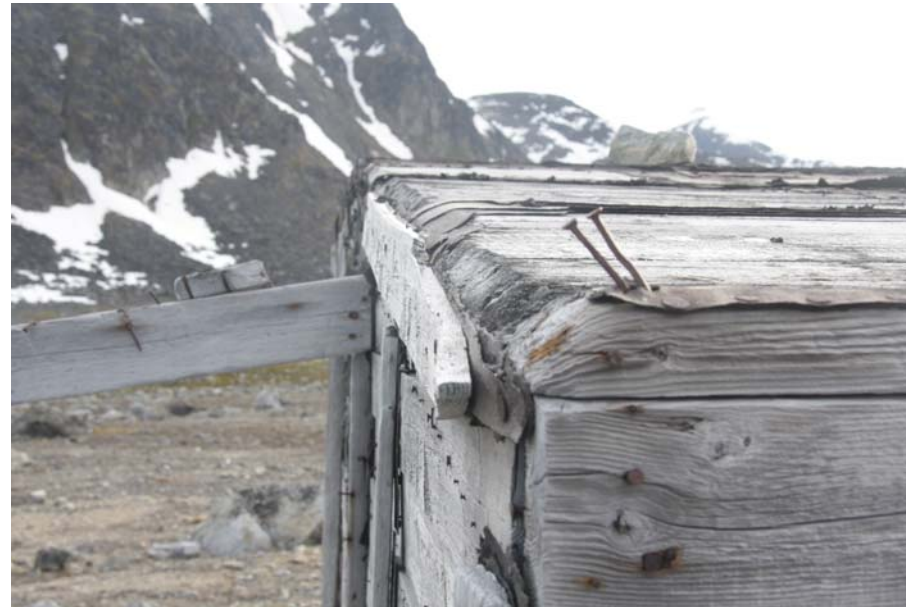
Bilde 5222

Som hytten står i dag, har den to ytterdører, hvorav en er tatt ut av bruk; begge to er situert i det nye forrom. Utgangsdøren som sist har vært operativ, er i den østvendte fasade. Det er en enkel labankdør, som er

hengslet med tre kraftige lærstriper på dens innvendige, høyre side (som vender mot øst). Døren har en høyde av 140 cm og en bredde av 53 cm. Utvendig er det påbygget et enkelt vindfang, som ikke er bygget av dimensjonerte planker som hytten ellers. Vindfanget er satt opp av forholdsvis enkle stokker med vannkant – det kan ha vært drivtømmer som er blitt brukt her.

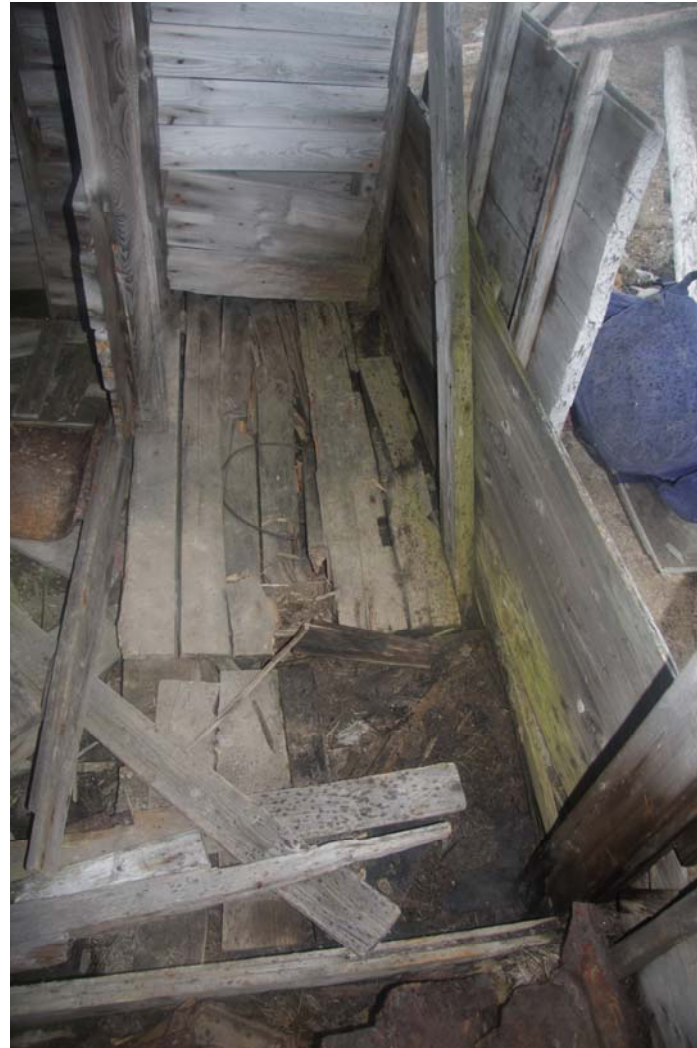
Bilde 5362—avtrede i forrommet. Der, hvor golvplankene ligger har det sansynligvis vært plassert en bøtte.

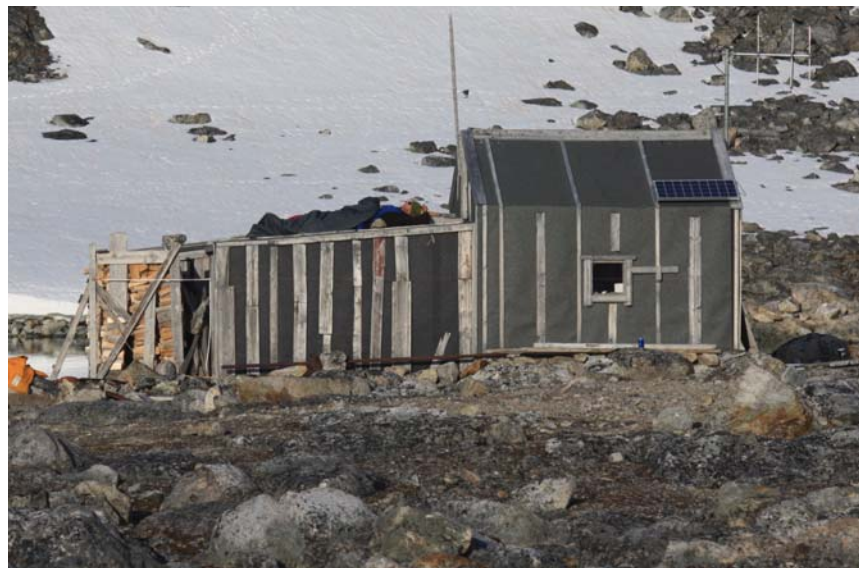
Privat bilde J. Bohlmann

Hytten står på et terreng som skråner lett ned til strandkanten. Rundt hytten, unntatt den nordlige og østlige del av forrommet, er det bygget opp en steinrøys av gjennomsnittlig 40 cm høyde og opp til 60 cm bredde. Steinrøysen ved fasade A, østvendt, og fasade B mot sør tjener også som sittemulighet; det er en del plankeverk man godt kan sitte på. Ved den sørlige

fasaden er det i tillegg satt opp benk og bord av grov drivvedstømmer.

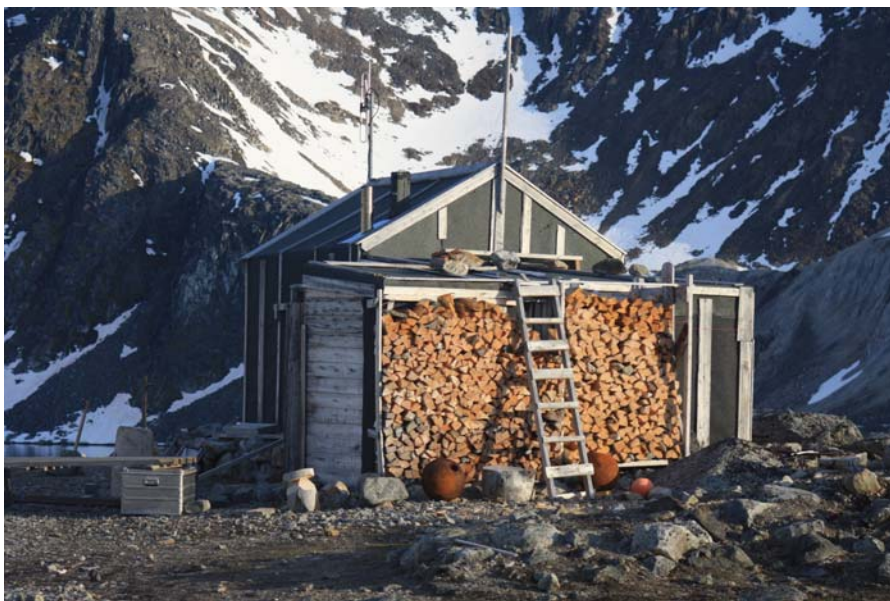
Sallyhamna er den eneste hytte med saltak vi har dokumentert i fangstfelt 24. Taket har en mønehøyde av snaue tre meter ned til steinrøysen. Selve taket er som hele resten av hytten dekket med svart tjærepapp. Et blikk på loftet avslørte hvor enkel takkonstruksjonen er: et lag rupanel med 1"x6" (25x152 millimeter) bredde ligger horisontalt på sperrer av samme dimensjon. Sper-

renes avstand er omtrent 50 cm, målt fra senter - senter.

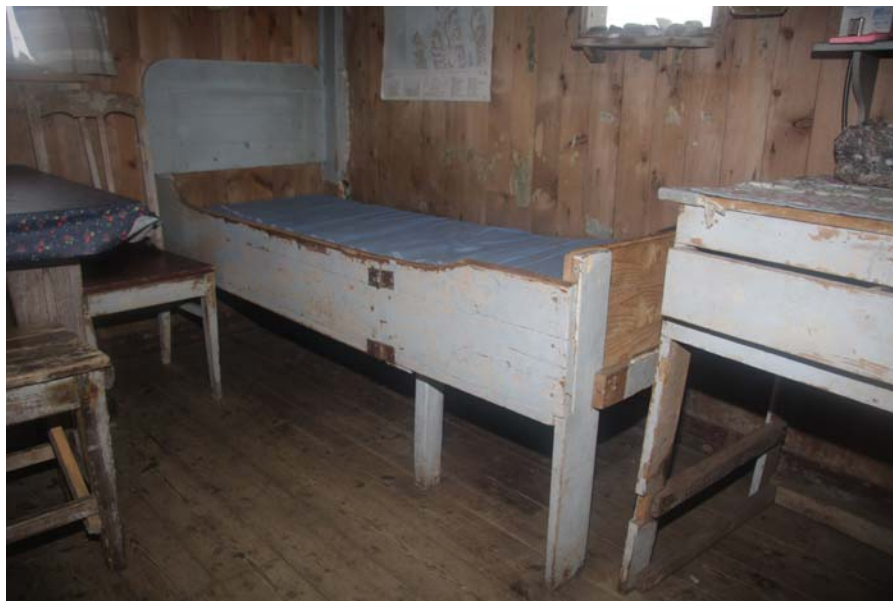
Bilde 5584

Bislagets dør er igjen en enkel labankdør med tre horisontale spikerslag, montert innvendig. Dørens åpningsvidde er om lag 170x60 cm. Ingen lås, men en solid låsestokk utvendig.

Utvendig ved den sørvendte fasade av bislaget finns tydelige rester av rødmalingen på panelbordene. Det er tydelig at fasaden og dør har vært malt en gang i tiden.

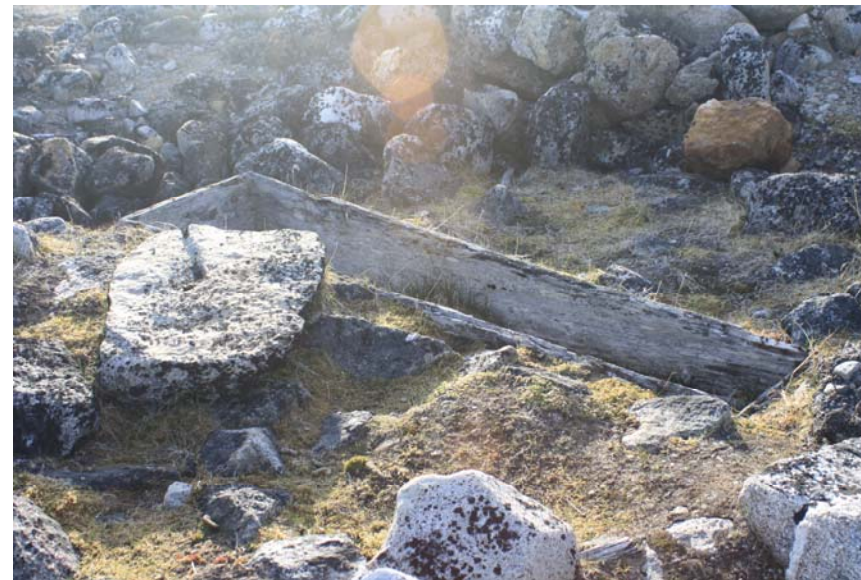
Grav i en spekeovn, privat bilde J. Bohlmann

som tjener som gravplasser, ikke fylt opp med grus og stein. Steinrøysen er på det høyeste om lag 140 cm høy og har en diameter av ca. 2,5 meter. På siden av, direkte ansluttende, er det satt opp en rund steinrøys til. Den har en høyde av omtrent 170 cm, men har en betydelig mindre diameter – ikke mer enn om lag en meter. Noen gule teglstein i og ved denne ovnen.

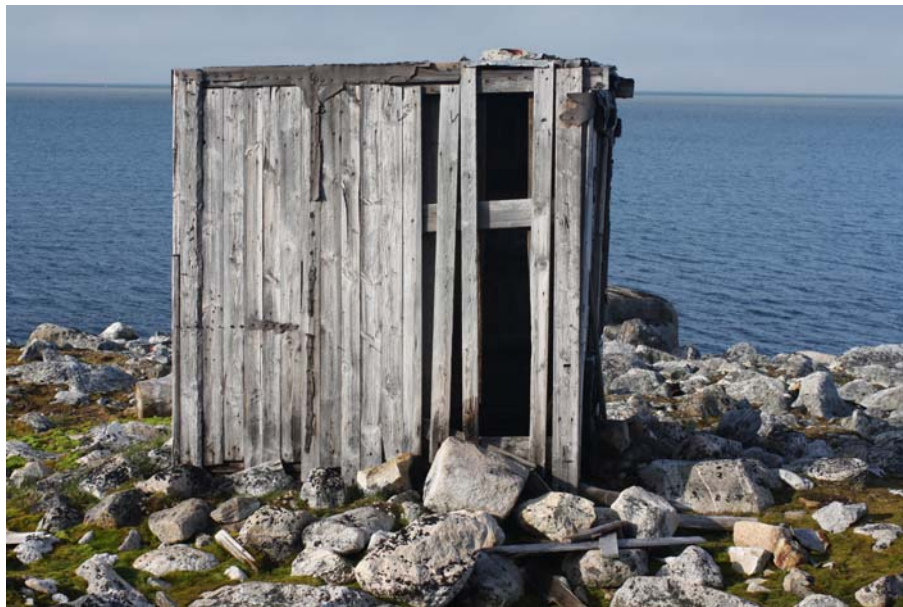
Den lille bistasjonshytte Fuglepynten ligger bare få 100 meter nord for Likneset, rett ved stranden. Det er en bratt rullesteinstrand som vender rett ut mot nord; strandkanten har en erosjonskant av omtrent 4 meter høyde. Det er en fuktig steinslette som danner terrenget for Fuglepynten; fotenden av fjellene mot sør er ikke mer enn omtrent 100 meter borte. En del morener danner en omtrent 20 meter høy steinvegg. Hytten selv står omtrent 20 meter bort fra strandens erosjonskant. Utsikten er flott: mot nord ser man rett ut til det polare hav, mot øst vender blikket mot den bratte Fugleøya. Hytten selv står på en bitte liten forhøyning rett i et

sumpaktig terreng, og ferskvannsforsyning er ikke et problem; to bekker går rett forbi hytten (øst og vest) – den ene har dannet en større dam rett ved hyttens nordvegg.

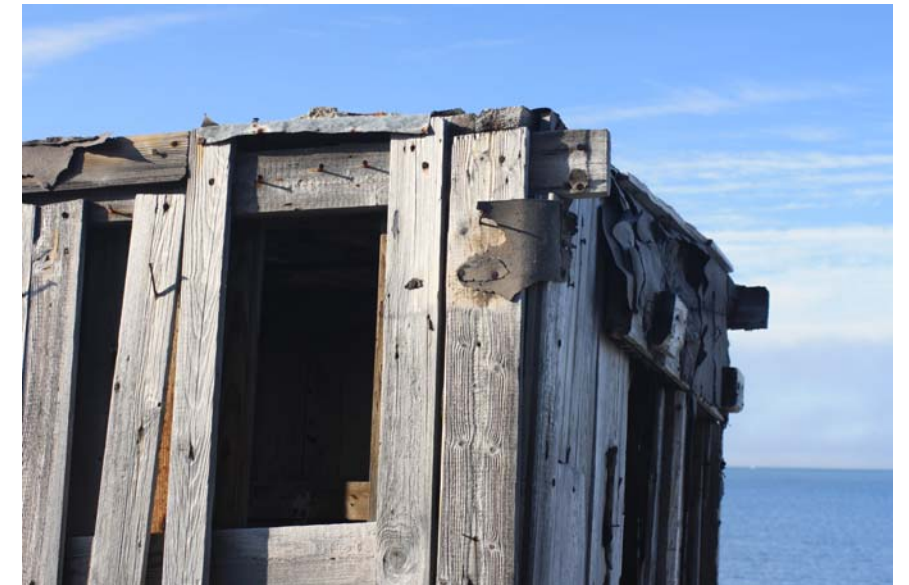
Ved vegg B har labanken en dimensjonering av 30 millimeter tykkelse og en lengde av 110 cm, ved vegg D er det to labanker som binder veggpanelene sammen. Her er spikerslagene noe kraftigere enn 30 millimeter. Spikerslagene danner samtidig et horisontalt rammeverk for et vindu i vegg D som har en størrelse av 35x28 cm. Det finnes ingen spor av glass i noen vindusåpninger i hytten. Påfallende er at panelbordene i veggene C og D ikke er lange nok; alle bordganger er skjøtet sammen.

Det er en eneste plank, på den nordvendte fasade (D), lengst øst, som er gjennomgående.

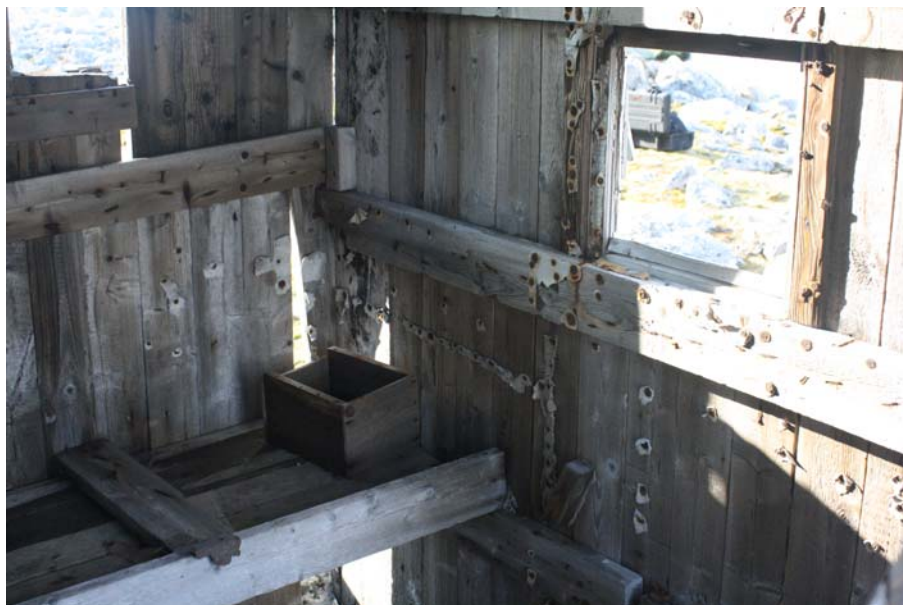
Vegg D, som vender mot sjøen, har et vindu av 34x28 cm størrelse. Her henger store rester av kitt langs kan-

tene. Det kan dermed antas, at vinduet var forsynet med en glassrute. Dette vindu er utvendig forsynet med geriktlister, som dekker alle fire kanter av vinduet. Også veg C hadde et vindu, som hadde en bredde av 20 cm. Høyden på vinduet kan ikke bestemmes; plankene over vindusåpningen har falt ut. Det kan antas at dette vinduet ikke var stort mer enn et enkelt glugghull, følger man en rekke spiker sidelengs med vindusåpningen utvendig. Om vegg A hadde et vindue kan ikke bestemmes, siden vegg har falt ut. Døren derimot hadde et glugghull av omtrent 9x7 cm størrelse.

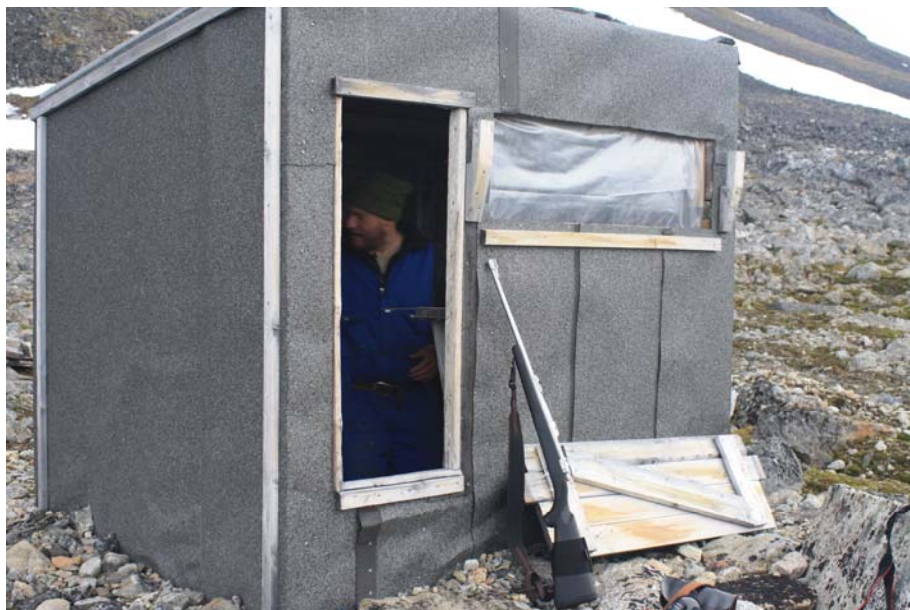
Hytten ved Sverdrupfjellet skiller seg ut fra de fleste andre bistasjonshytter vi har besøkt og dokumentert. Ikke bare at denne hytten er en av de minste (mindre enn 2 m i hver retning); hytten ved Sverdrupfjellet er restaurert og er dermed den eneste bistasjon hvor den gamle innrening er noenlunde intakt. "Hytten er noe istandsatt etter 1984" gjengir befaringsrapporten fra 2007. Dette betyr at hele hytten er komplett dekket med tjærepapp. En del veggmaterial er blitt skiftet ut, og det er satt på en ekstra takbjelke og stender som forsterkende element i hytten.

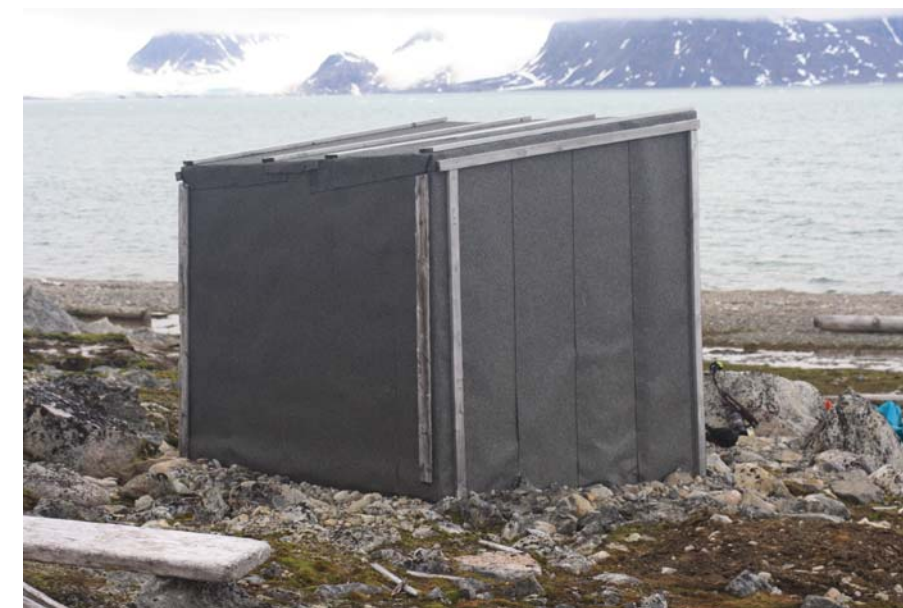
Vegg C, som vender inn mot fjellet (og som er den lave side av pulttaket) er bygget med liggende planker. Alle har en bredde av omtrent 10 cm, 4". Ved denne vegg er stenderne satt opp slik at takbjelkene fra vegg B og D hviler på disse. Også takbjelken ved vegg C hviler med endene på sine stenderer. Her er det utført en reparasjon: stenderen ved veggens venstre side (nordvendt) er skadet ved underkanten. Dessuten har stenderen en del

vannkant. I forbindelsen med reparasjonen i 1984 er det derfor satt en ny ekstra stender rett på siden av den gamle (med samme dimensjonering).

Vegg D består av vertikale planker, satt opp kant i kant. Veggens toppsvill/ takbjelke hviler på stenderen ved den ene siden av hytten (mot øst, vegg C) men ikke på siden av fasade A. Veggen er intakt, det er ikke utført noen reparasjoner her.

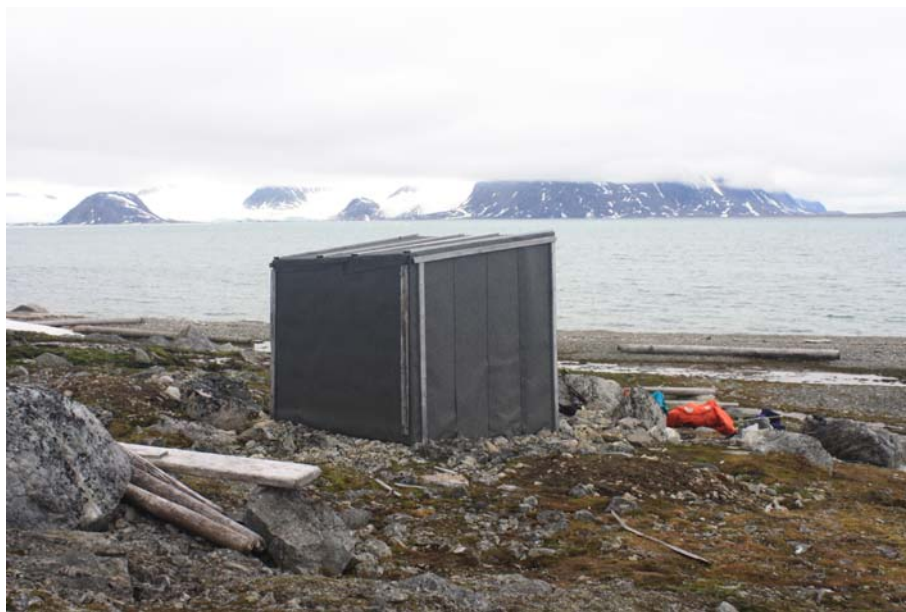
Hytten har kun et vindu, plassert i vegg A, vestvendt ut mot fjorden. Det er et langsmalt utsnitt i det liggende plankematerialet, hele 110 cm langt og 34 cm høyt. Det er ikke noe rammeverk eller glass i denne åpningen – kun en plastfolie dekker den store åpning. Vinduets dimensjon er neppe original; noe småspiker i hjørnet C/D tyder på, at det opprinnelige vindu hadde en størrelse av omtrent 34x34 cm. Skissematerialet av Nils Mjaaland fra juli 1984 viser riktignok den store vindusåpningen, men antyder også et mindre, kvadratisk vindu.

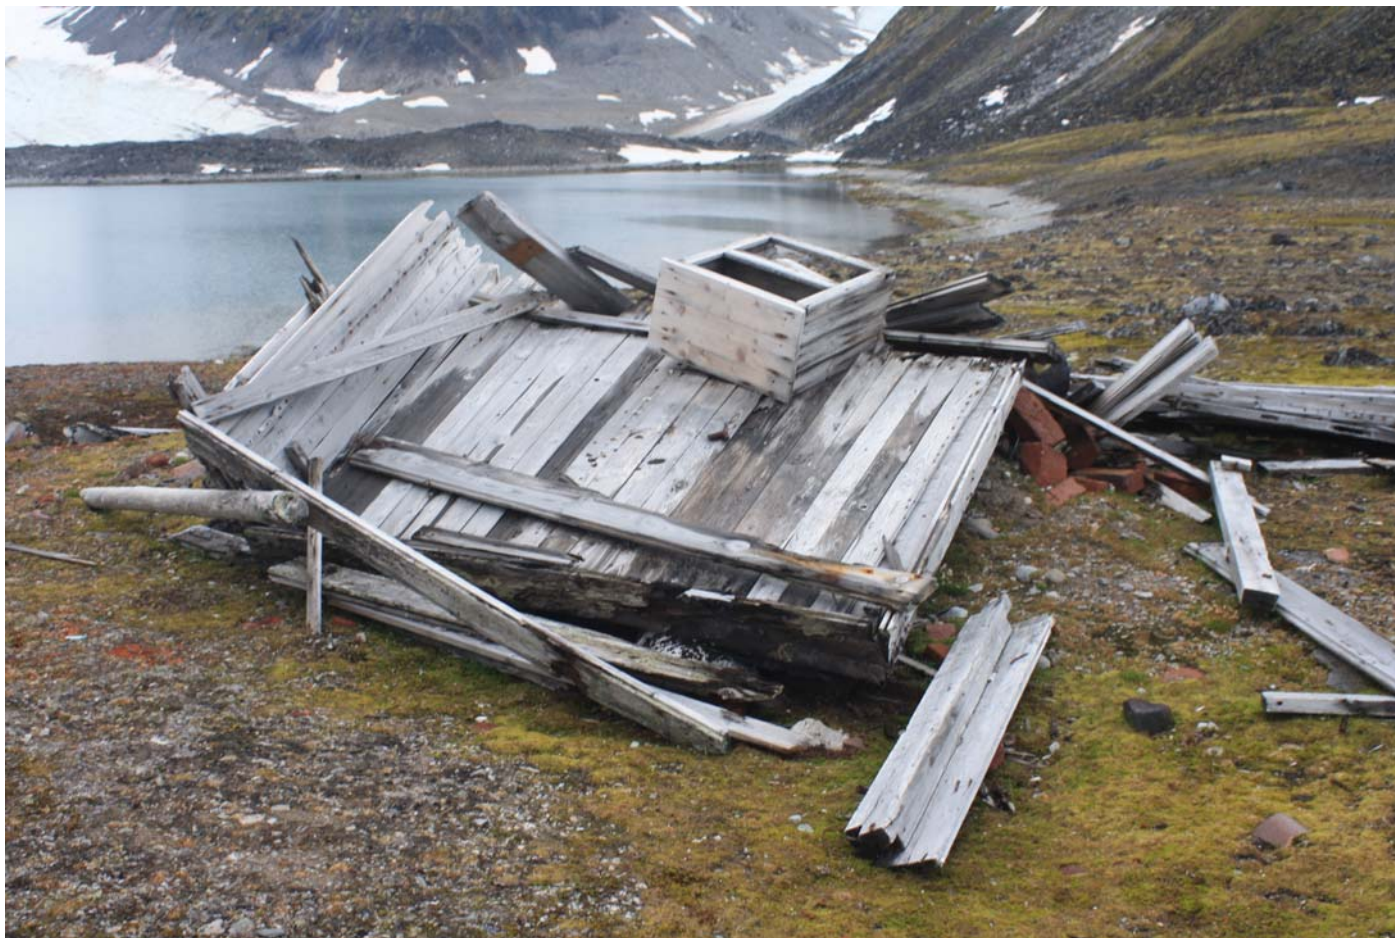
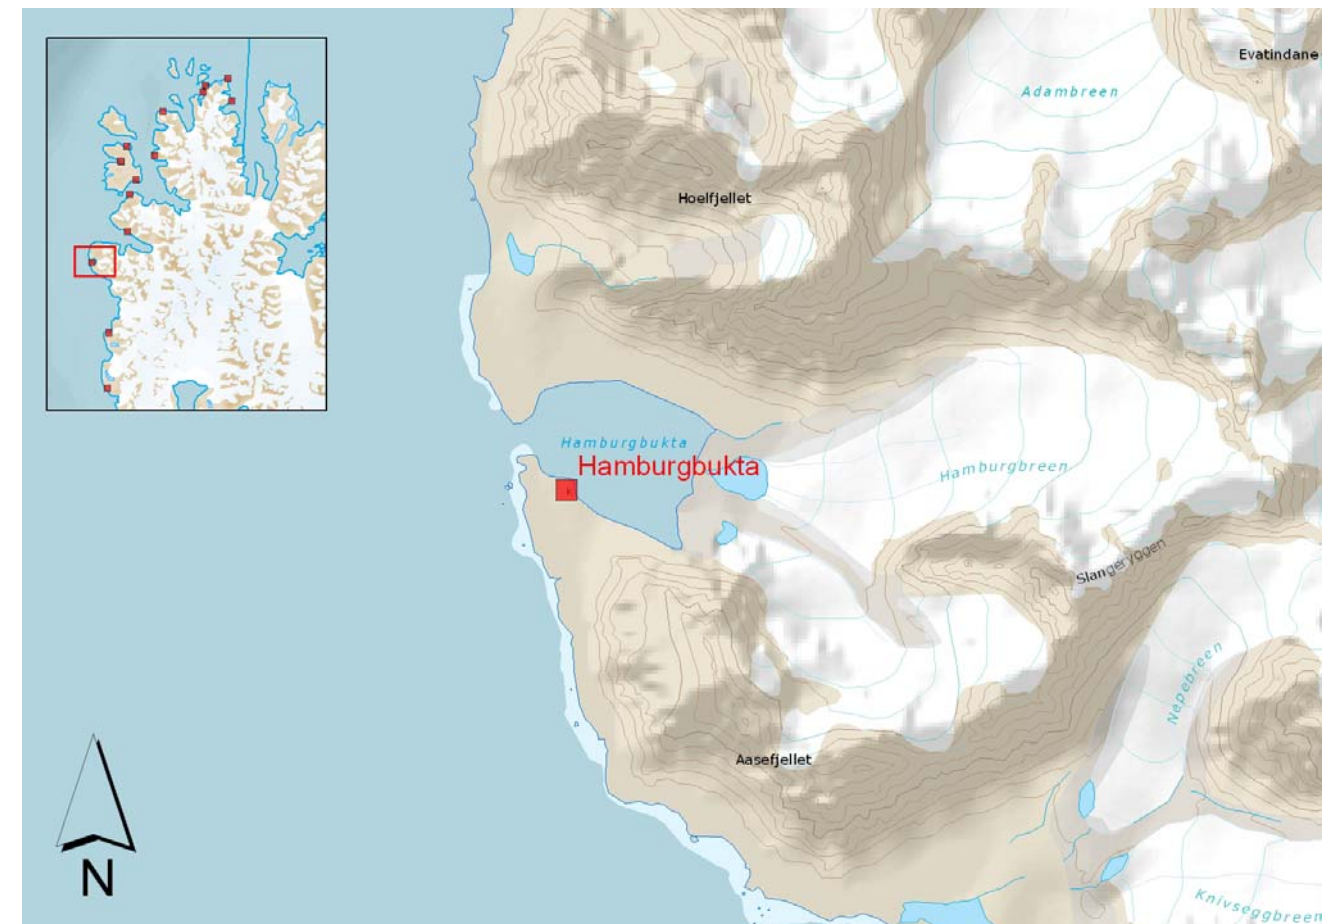
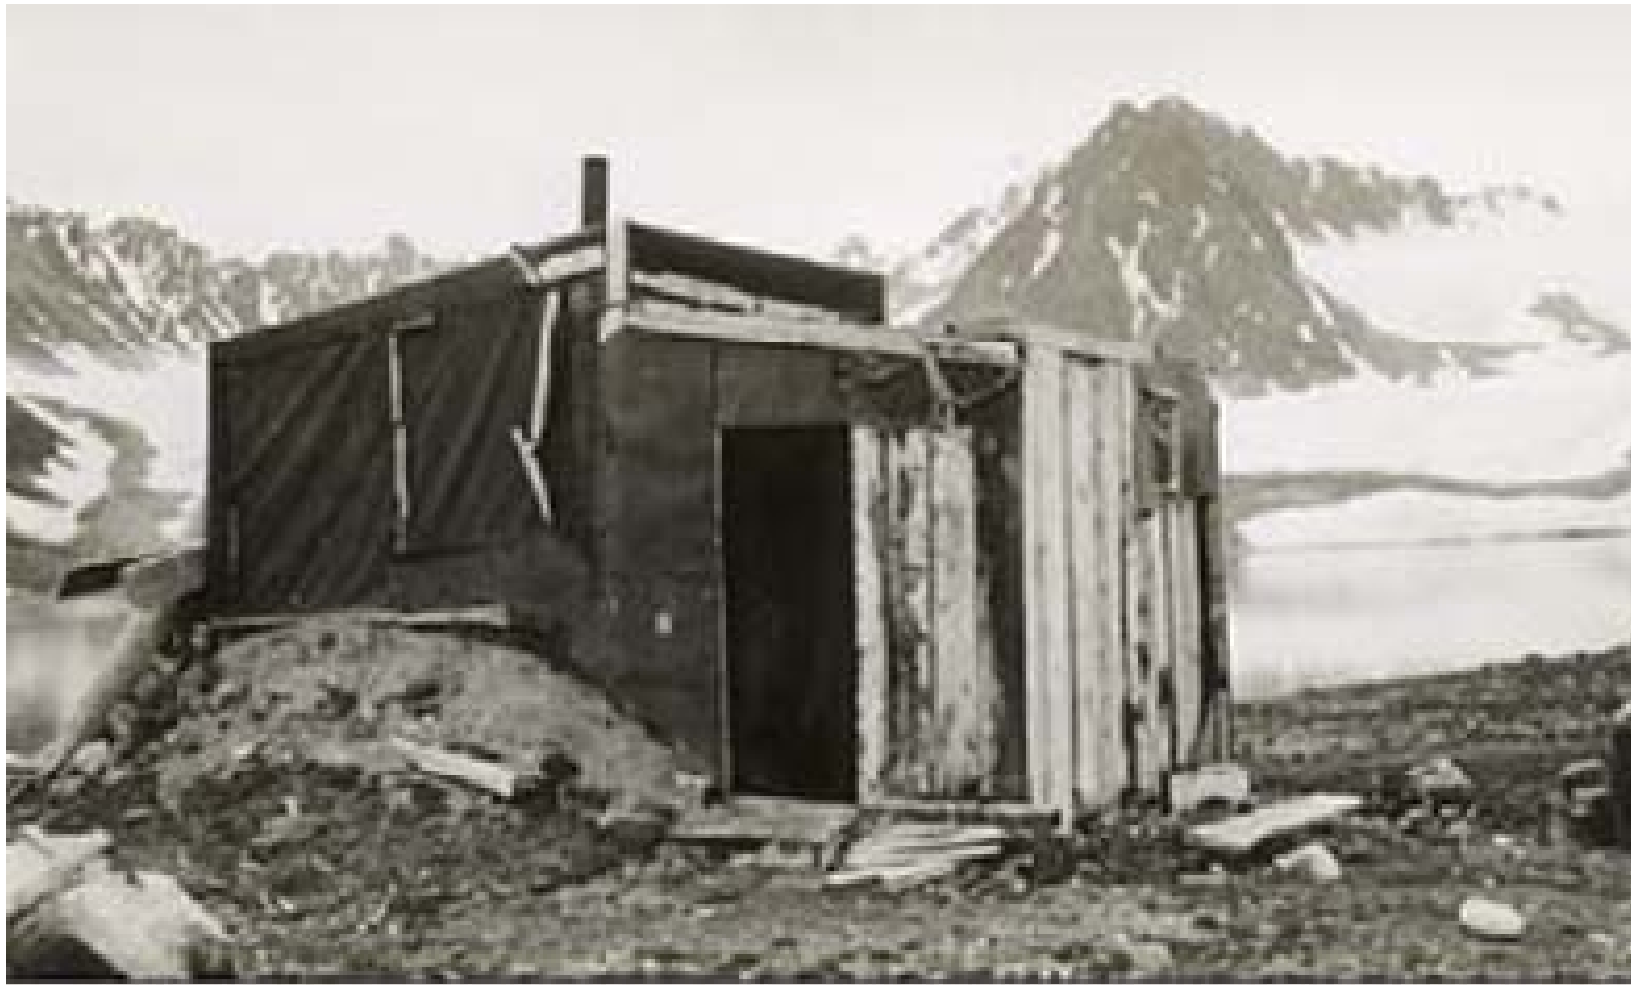
*Til venstre: Fangsthytten ved Hamburgbukta . Bildet er tatt av NSIU-ekspedisjonen i 1926. Foto: Norsk Polarinstitut.
Nederst fangsthytten Hamburgbukta i dag. Privat bilde J. Bohlmann*

Hytten ved Hamburgbukta er en sammenrast ruin. Befaringsrapporten fra 2007 forteller at hytten sto i 2005; men i skrivende stund, august 2009, har hytten kollapse komplett.

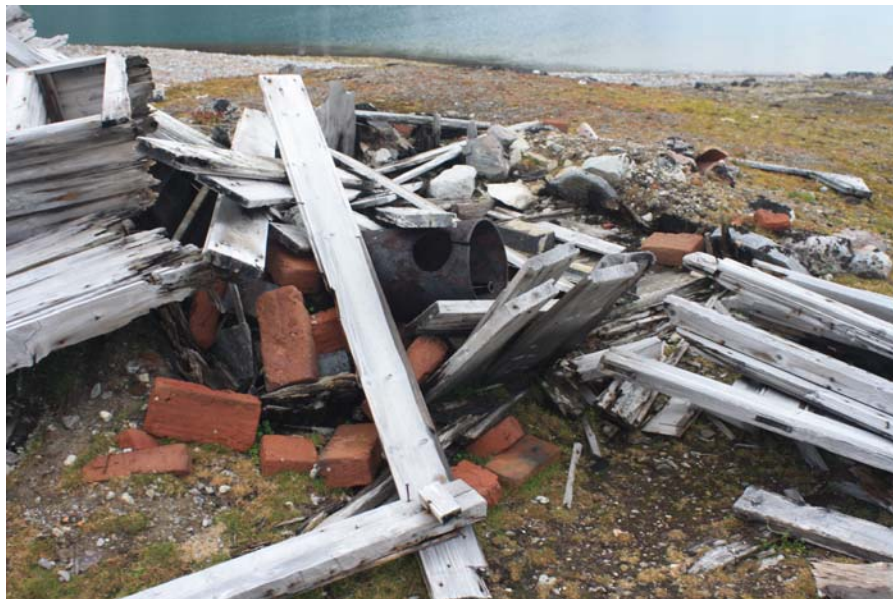
Grunnarealet av hytten har vært omtrent 2x2 meter; hytten har vært omkranset av en steinrøys, som var på sitt høyeste om lag 40 høyt og 60 cm bred.

Alle vegger har vært satt sammen av stående panelbord; noen pløyd, noe kant i kant.

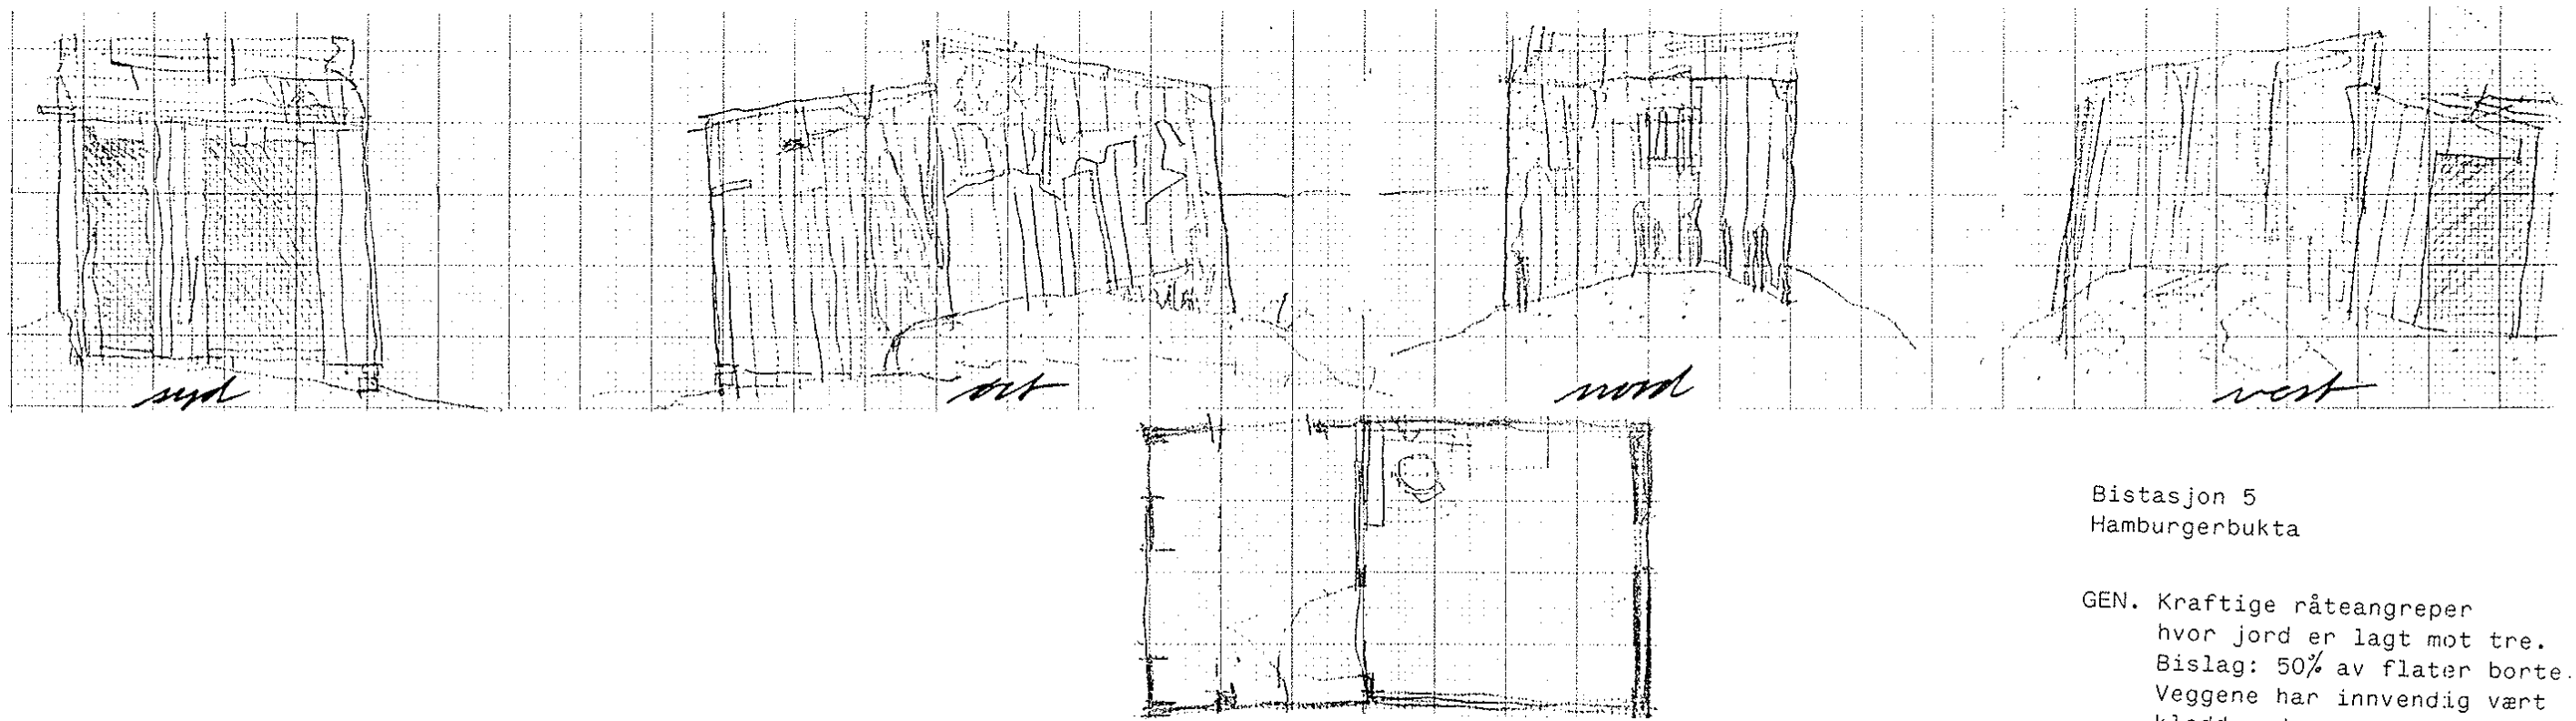
Bistasjon 5
Hamburgerbukta

GEN. Kraftige råteangreper
 hvor jord er lagt mot tre.
 Bislag: 50% av flater borte.
 Veggene har innvendig vært
 kledd med papp.

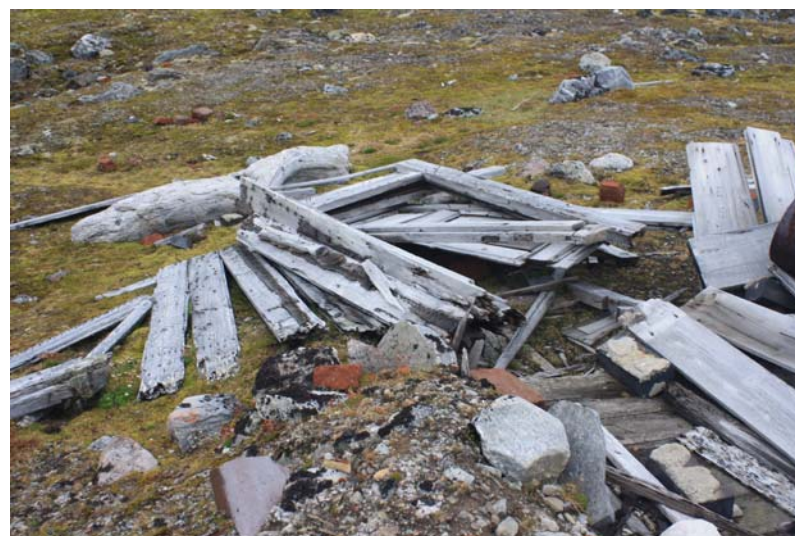
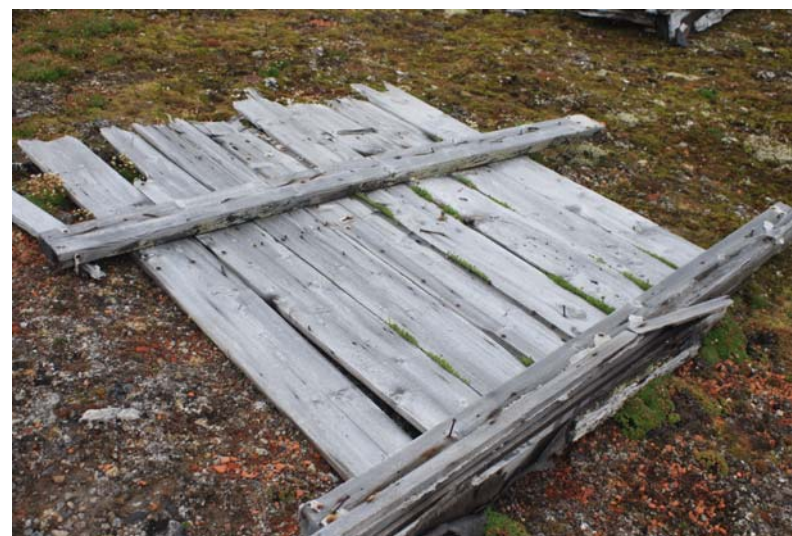
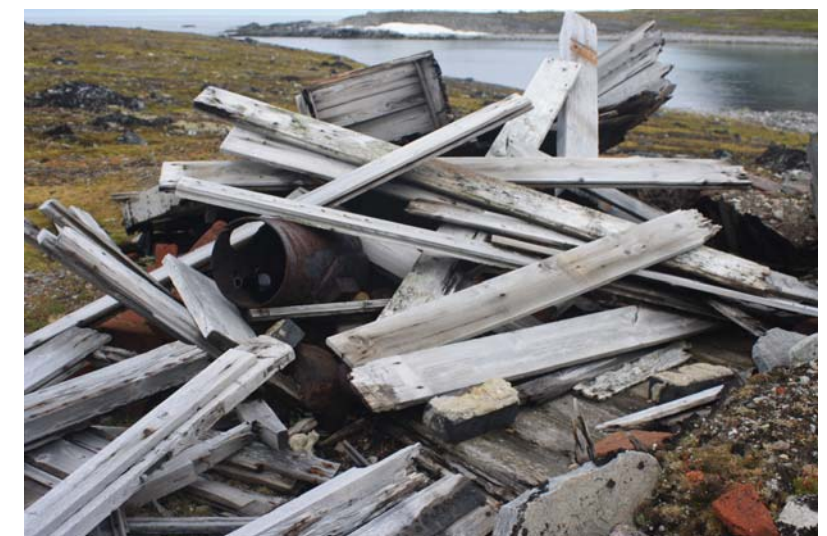
Øverst alle fem tegninger Nils Mjaaland Lgde av Hamburgbukta i 1984. Bildene nedenfor viser, hvordan hytten ser ut i dag. Private bilder J. Bohlmann
