Dokumentasjon av fangsthytter på Svalbard

I fangstfelt 23 (Magdalenefjord) og fangstfelt 24 (Flathuken)

Sysselemanden på Svalbard / Miljøvernavdelingen

Jörn Bohlmann
Jakob Surlykke Fink
2009

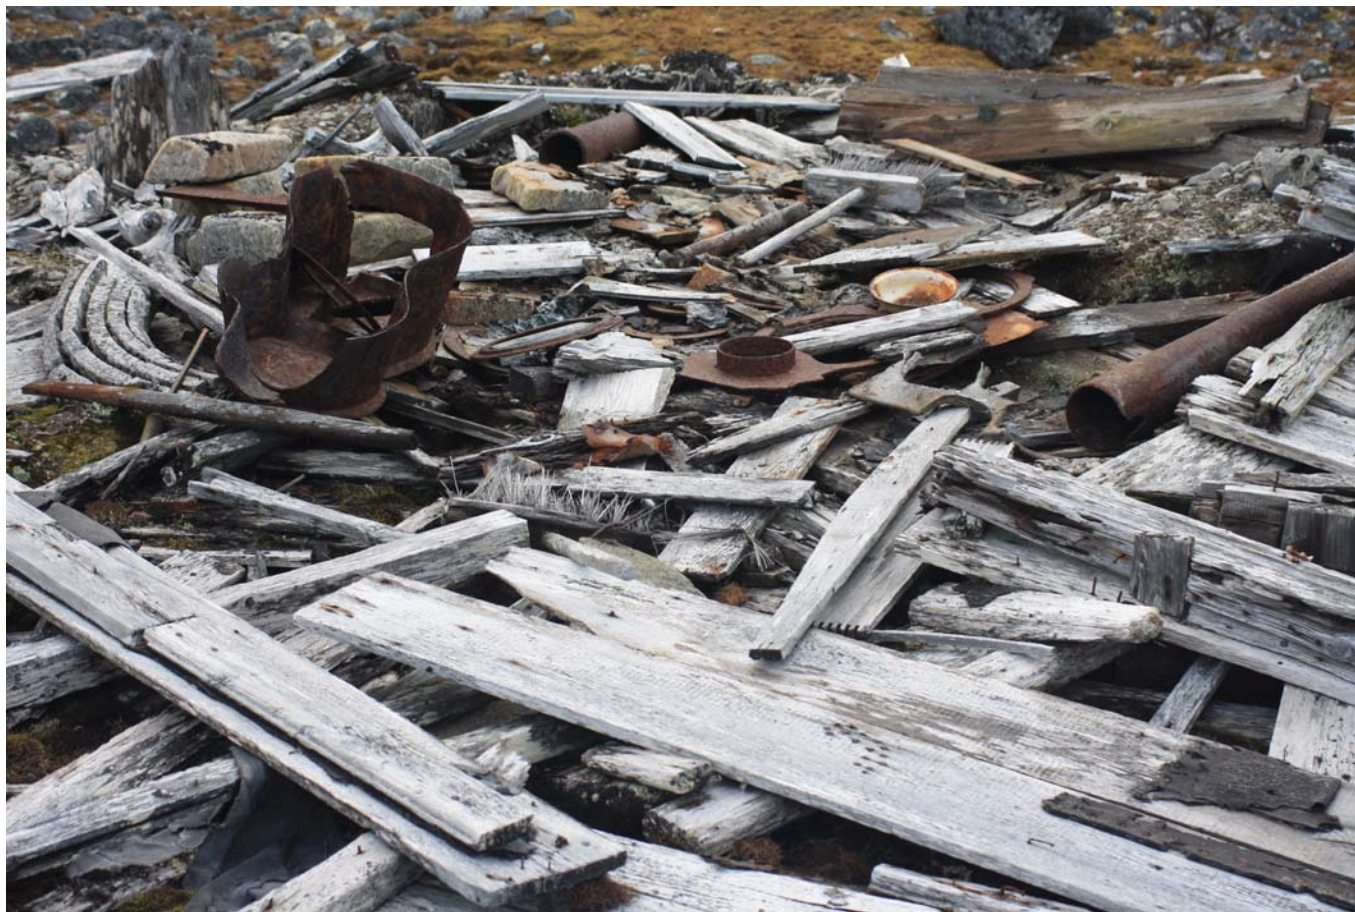
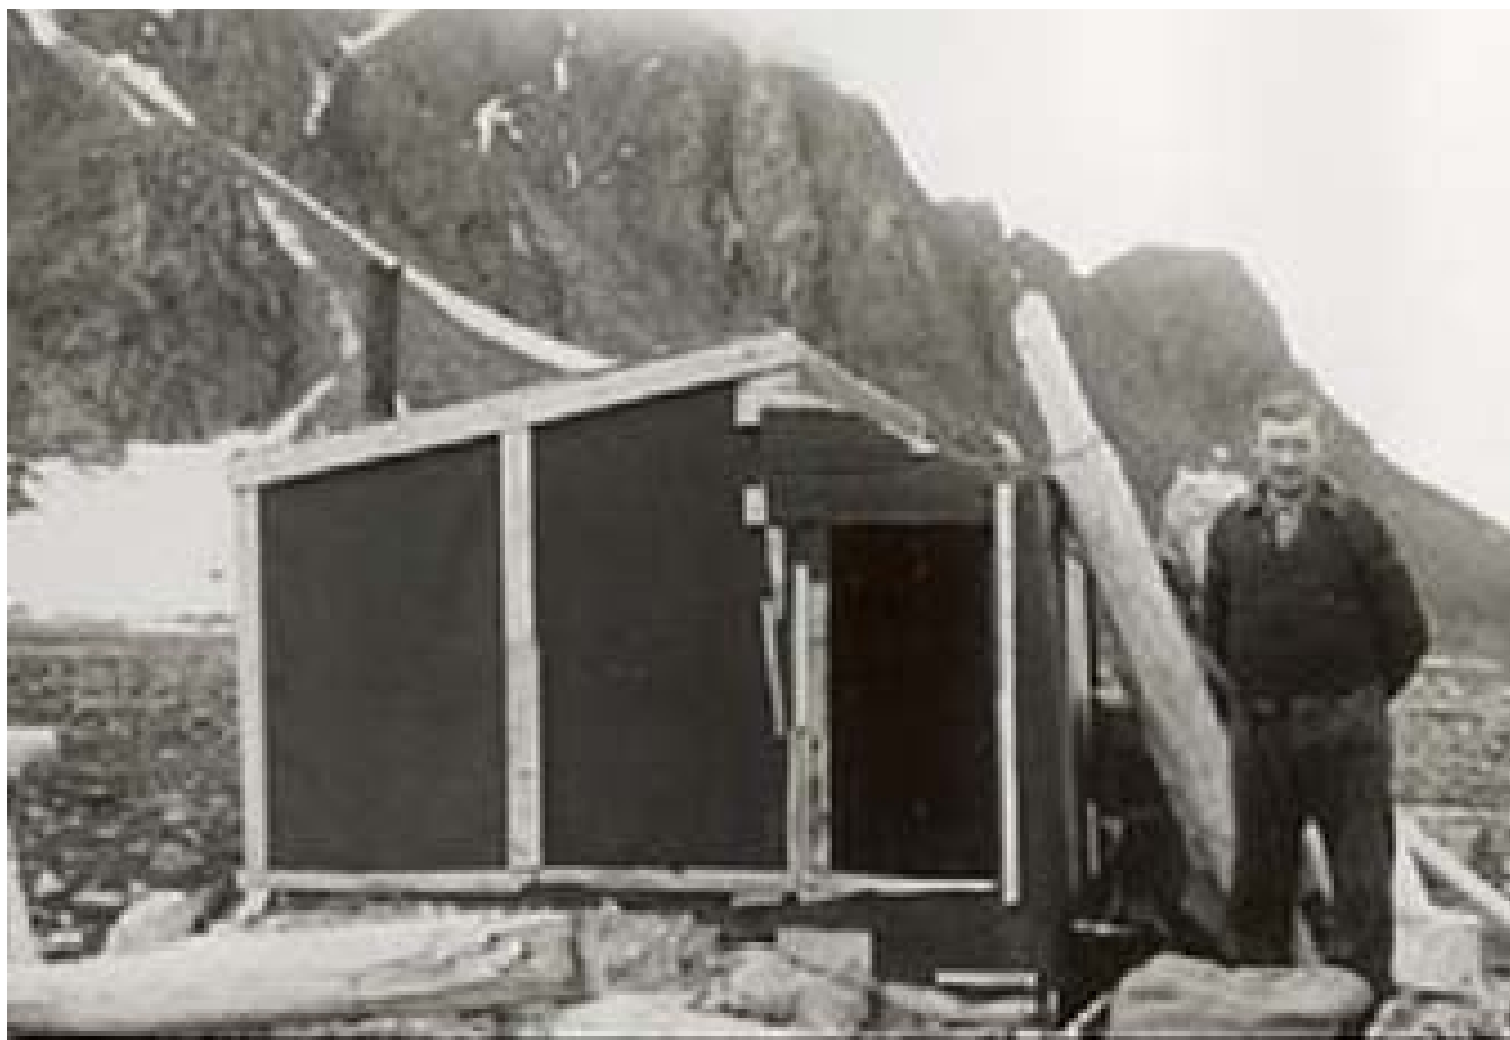
Fangsthytten ved Kvednafjordbukta. Bildet er udatert, men Norsk Polarsinstitutt angir personen: Richardson, assistent. Foto Norsk Polarinstiutt.

I dag er det ikke mye som står igjen av fangsthytten. Jakob Surlykke Fink tar bilder av ruinen. Privat bilde J. Bohlmann

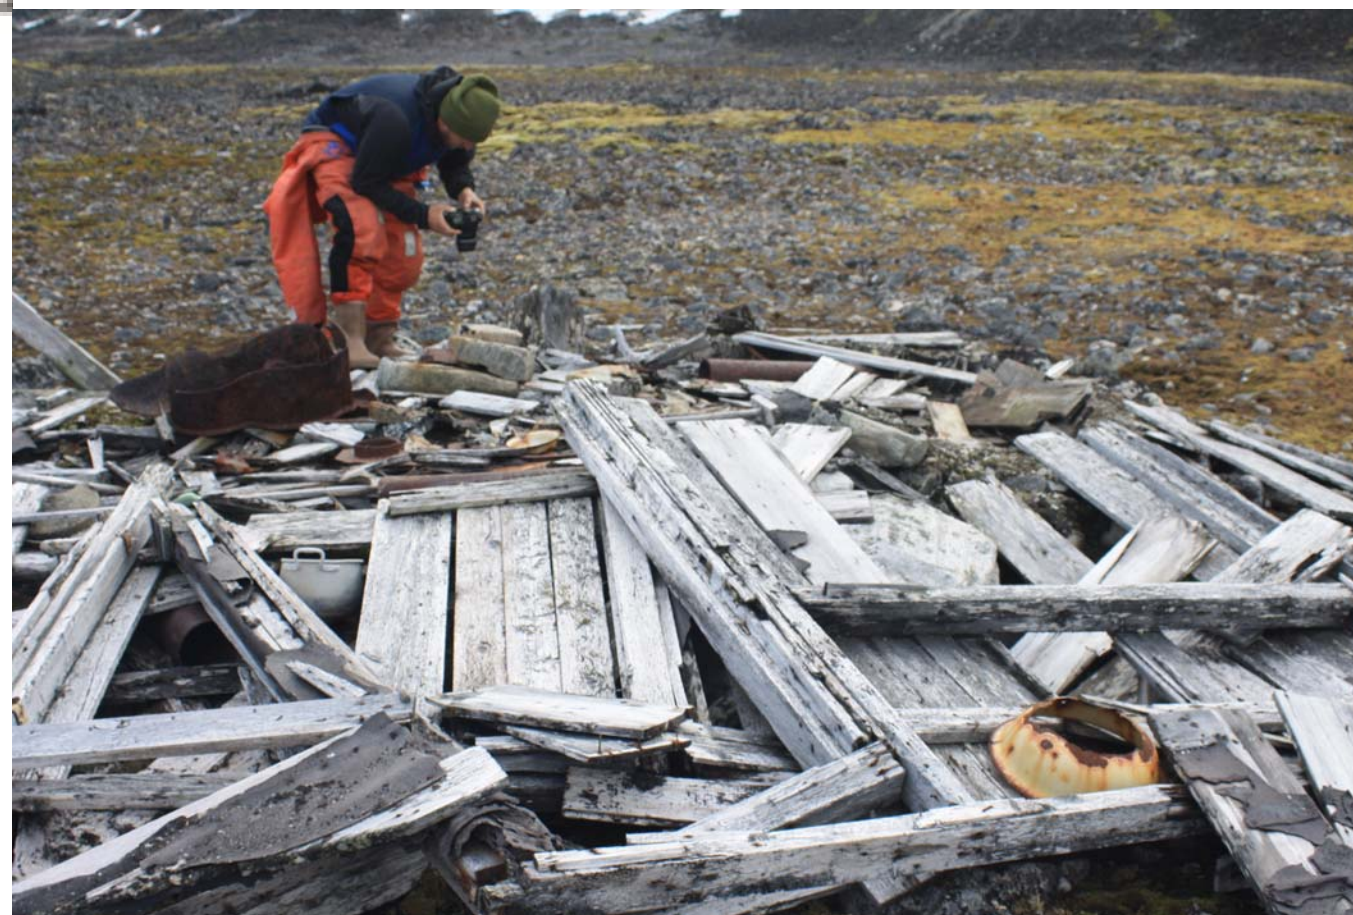
Dessverre finnes det ikke noe tidligere dokumentasjon av hytten ved Kvedfjordbukta. Hytten raste sammen i 1996 og er i dag en ruin. Det var ikke mye å rekonstruere av hyttens bygning, derimot fant vi mange forskjellige rester utstyr ved hytten.

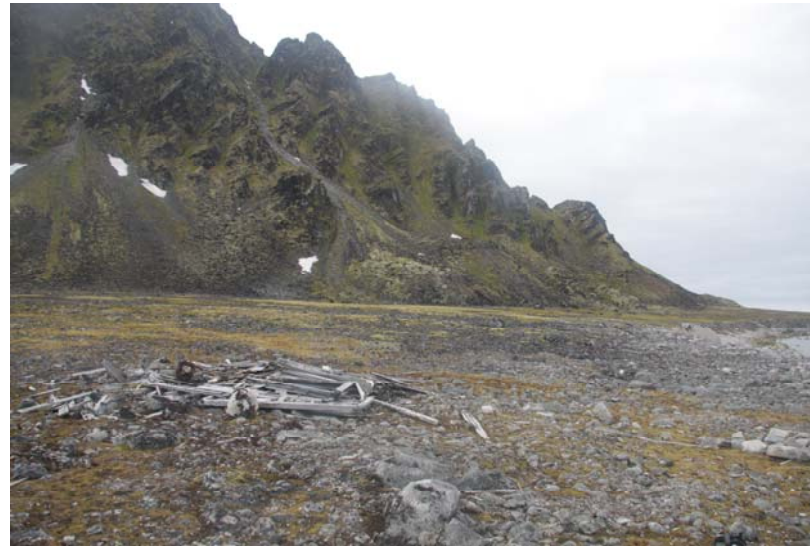
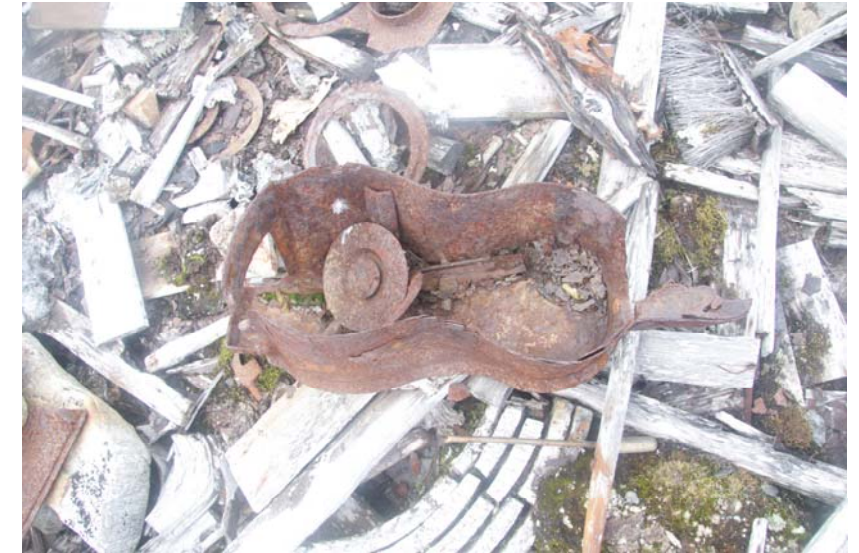
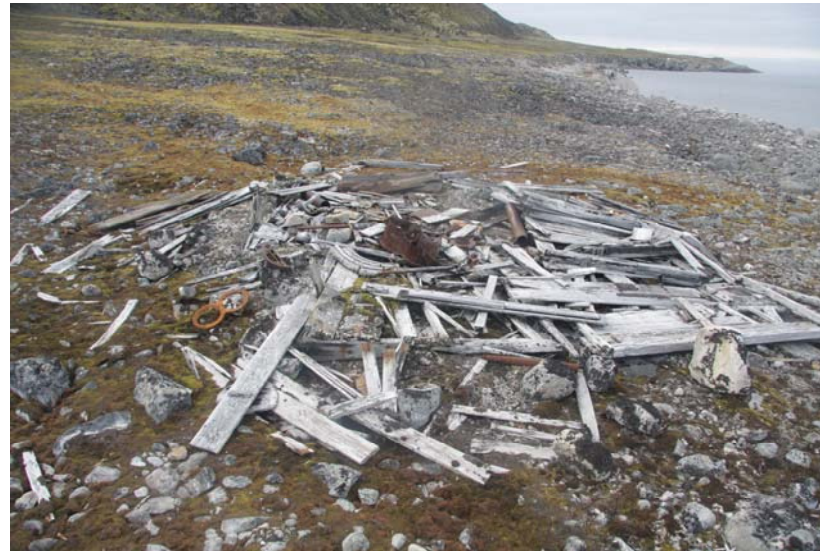
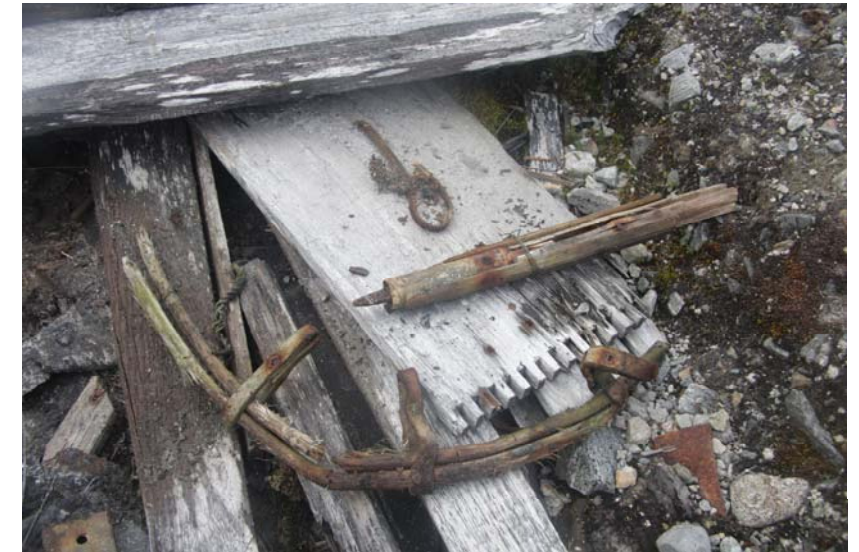
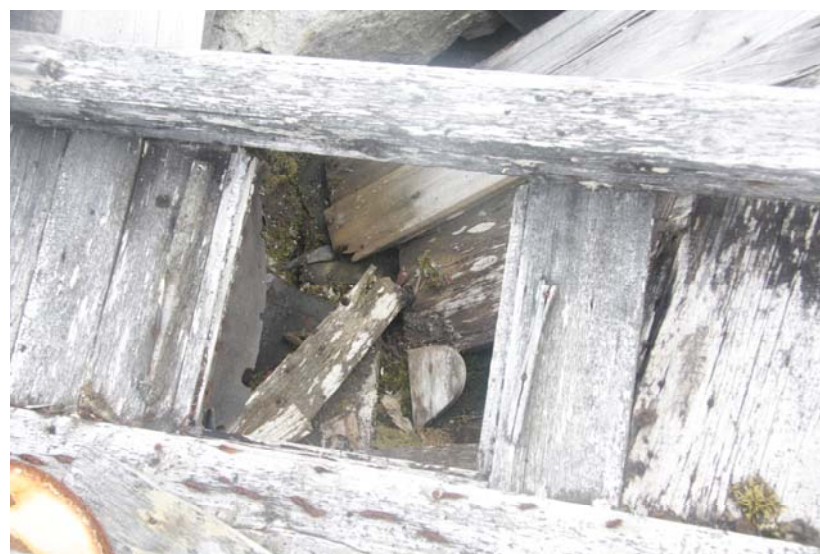
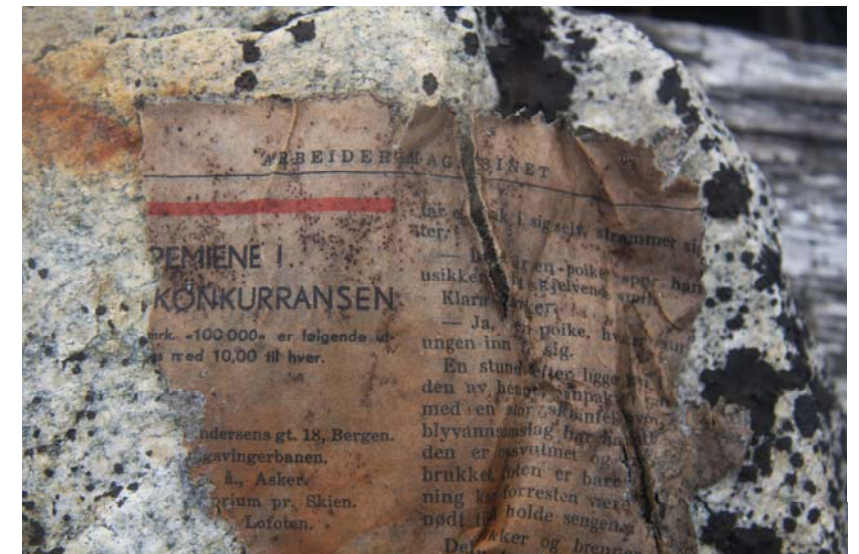
Bilder i lesefølge: 6187, 6158, 6164, 6170, 6180 og 6154

- 6169 Litt rustne ovnsdeler og diverse
- 6170 Nærbilde av ovnen
- 6171 Rustne ovnsdeler og rester av ved
- 6174 Rester av stående kledning i støttemuren av jord

- 6182 Jernbeslag
- 6183 Hytten sett mot øst inn mot breen
- 6184 Hytten sett opp mot moreneryggen
- 6187 Og utsikten utover langs stranden og fjellet
- 6193 Resten av en fil

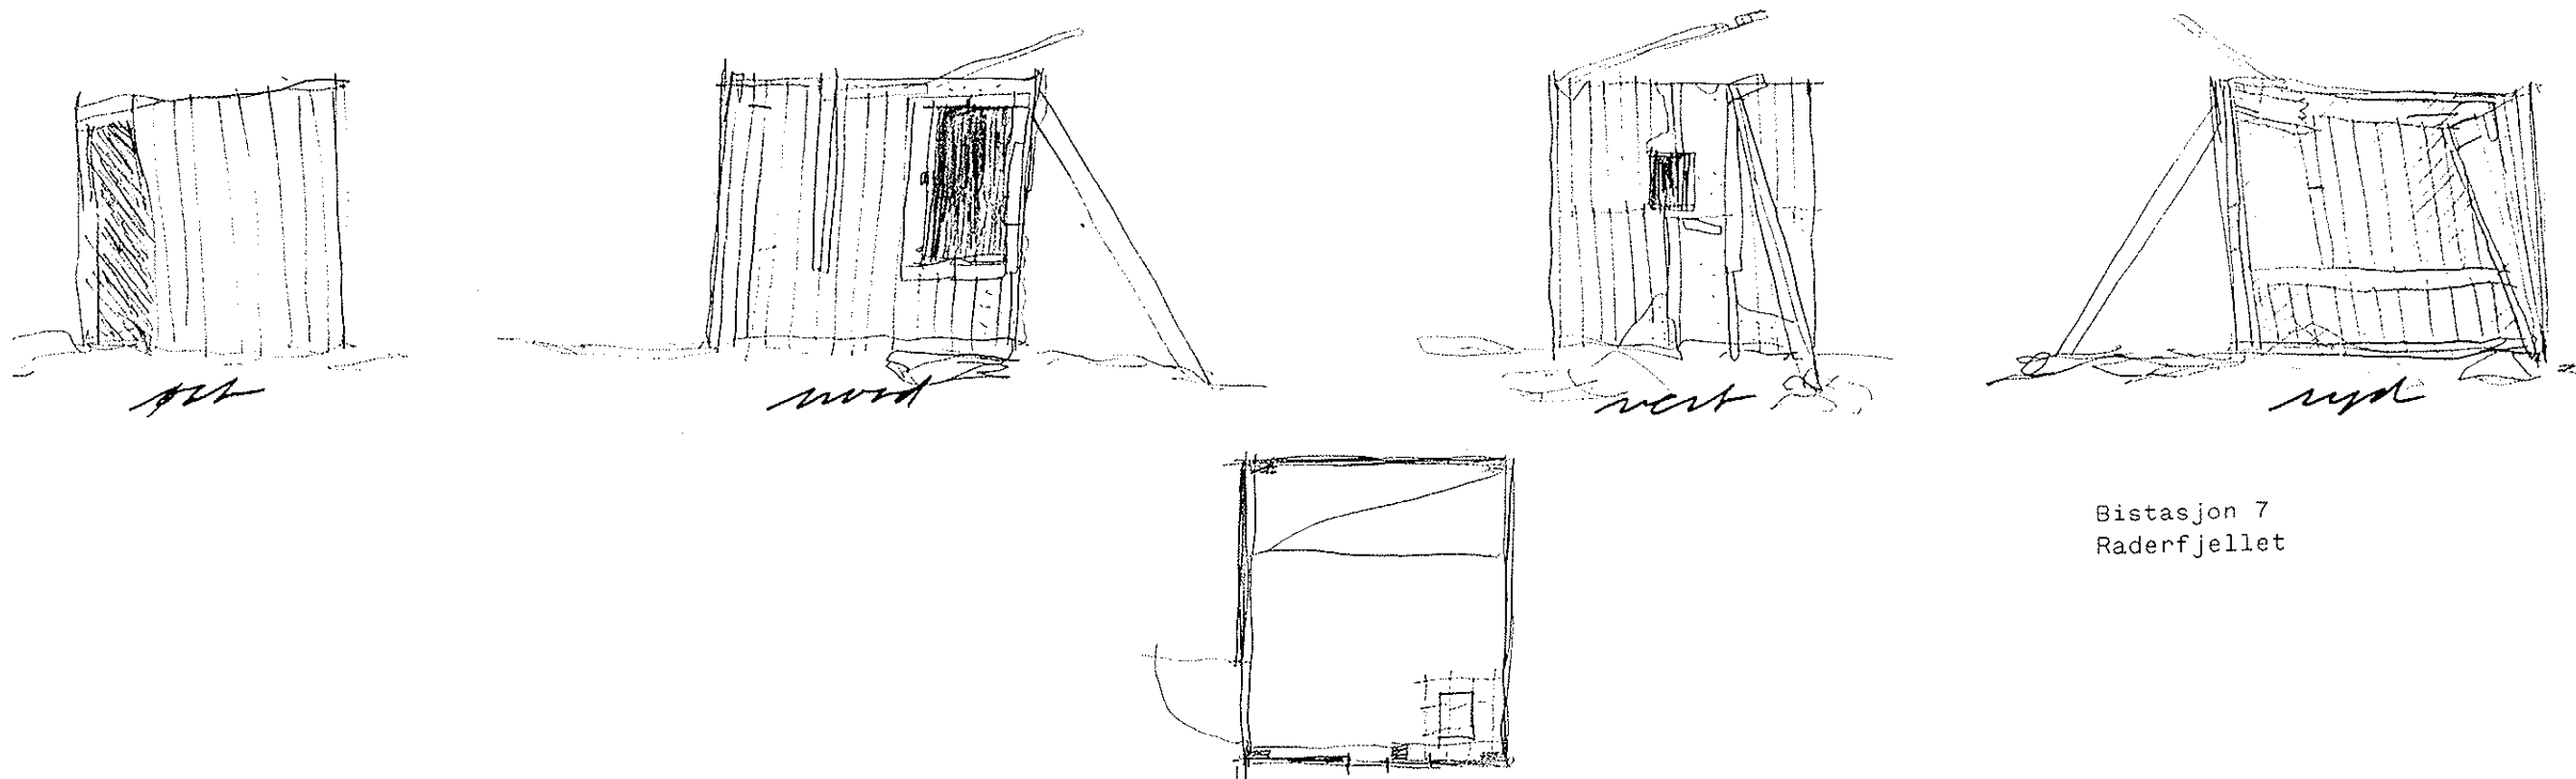
Bistasjonen Ræderfjellet slik som Nils Mjaaland har tegnet den i 1984. Det er ikke angitt noe mer om hytten i hans rapport.

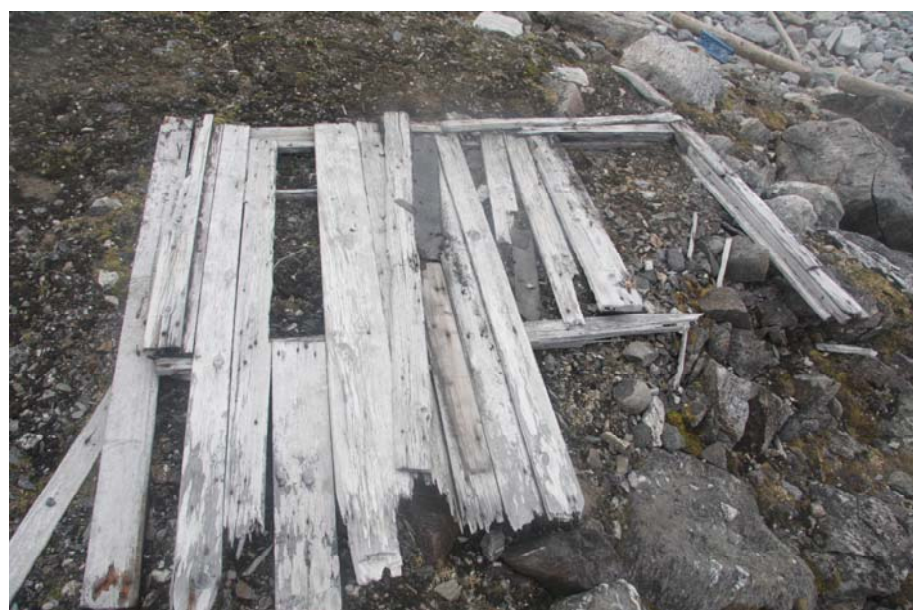
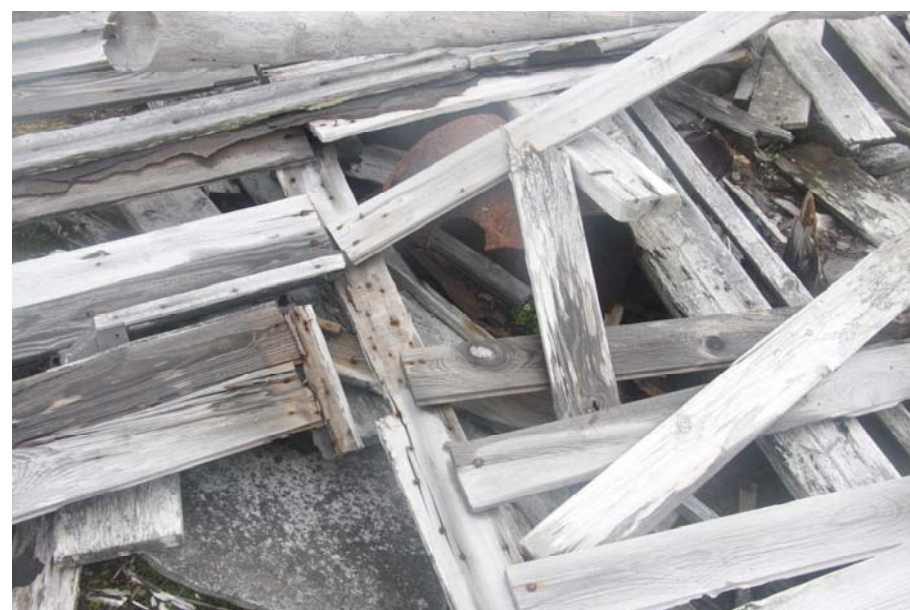
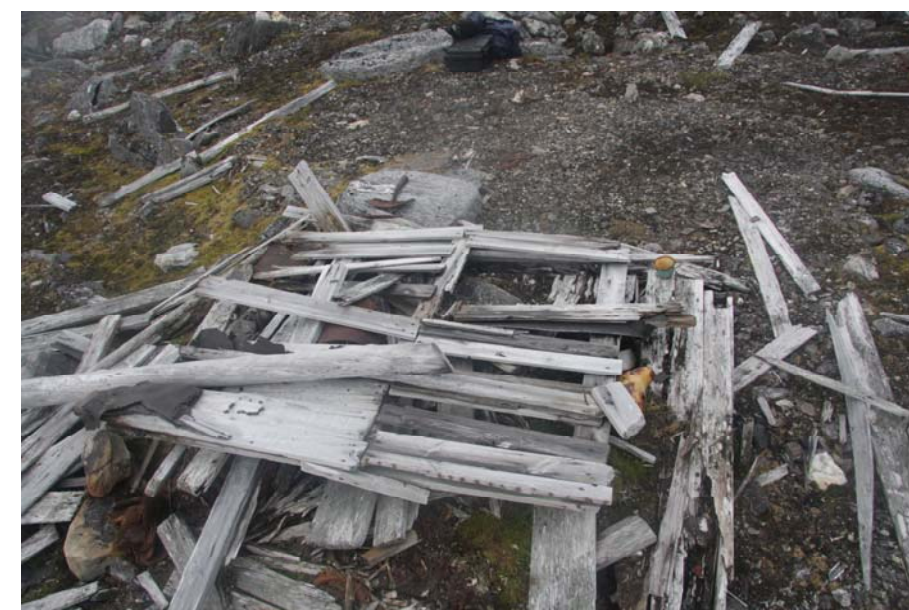
Nedenfor bildene 6203, 6208 og 6224

- 6197 Antatt fasade A
- 6198 Hjørne A-B
- 6199 Antatt fasade B
- 6200 Hjørne B-C
- 6201 Antatt fasade C
- 6202 Hjørne C-D
- 6203 Antatt fasade D
- 6204 Hjørne D-A

- 6205 Nærbilde av hjørne D-A
- 6206 Mursten: "Doulton"
- 6207 Rester av en spade
- 6208 Rester av ovnen bak plankeveggen
- 6209 Emaljert kopp
- 6210 Malingsrester

- 6219 Jernbeslag på bommen
- 6220 Neste jernbeslag på bommen
- 6221 Enden av bommen med sjakkel tredd inn i beslaget
- 6222 Hele bommen
- 6223 Båtshake
- 6224 Veggen som lå litt unna hytten

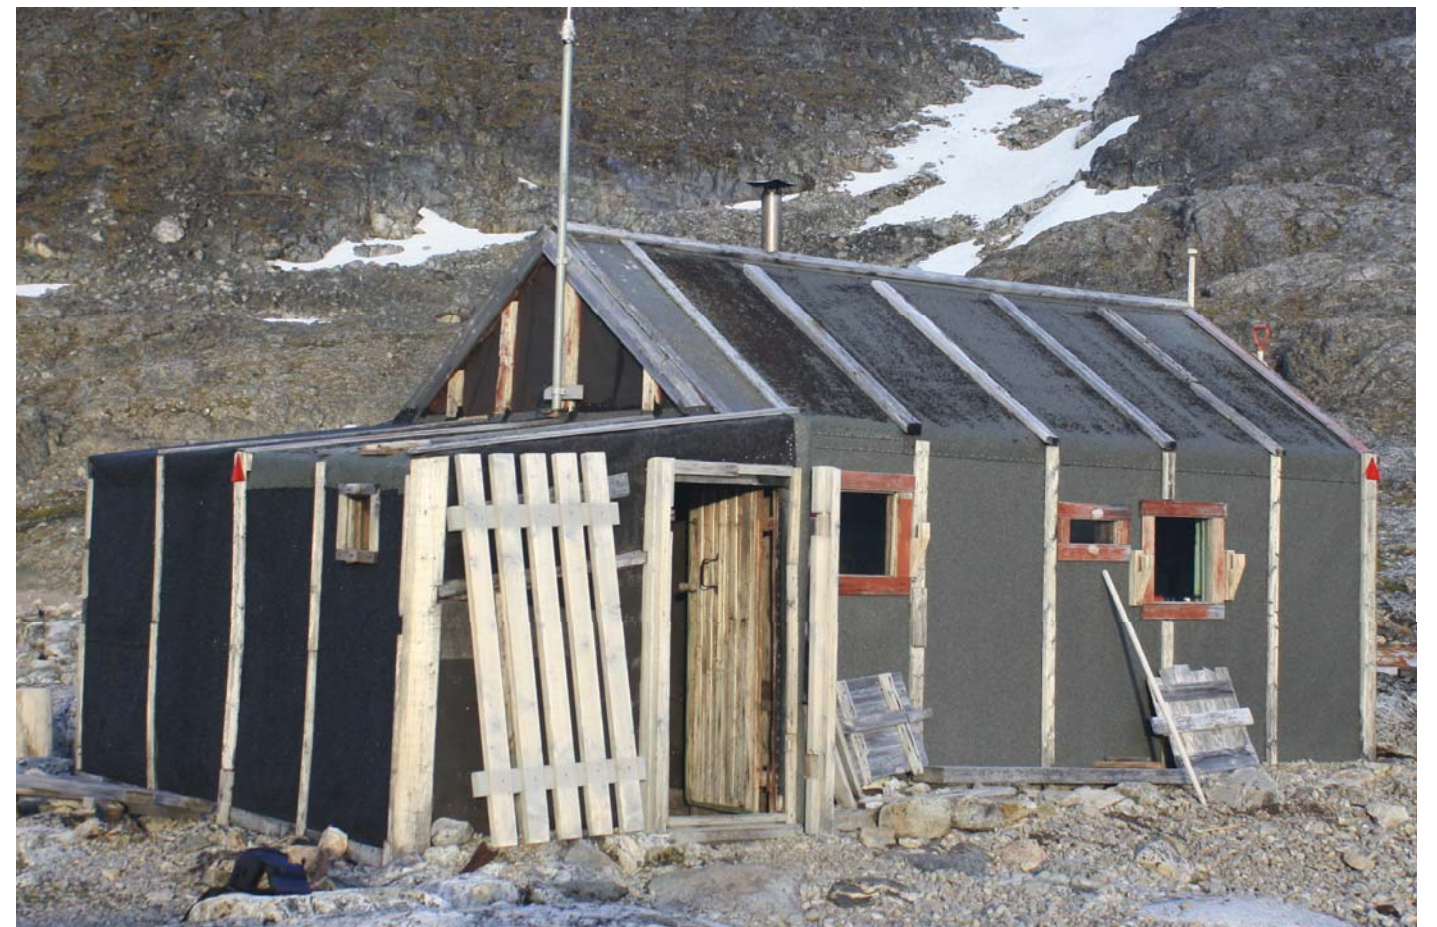
Bildet nedenfor viser hovedstasjonshytten Bjørnhamna slik den ser ut i dag. Mye av den originale bygningsmasse er bevart, slik at hytten og ikke minst dens eksteriør gjør plassen til et svært verdifullt kulturminne. Privat bilde J. Bohlmann

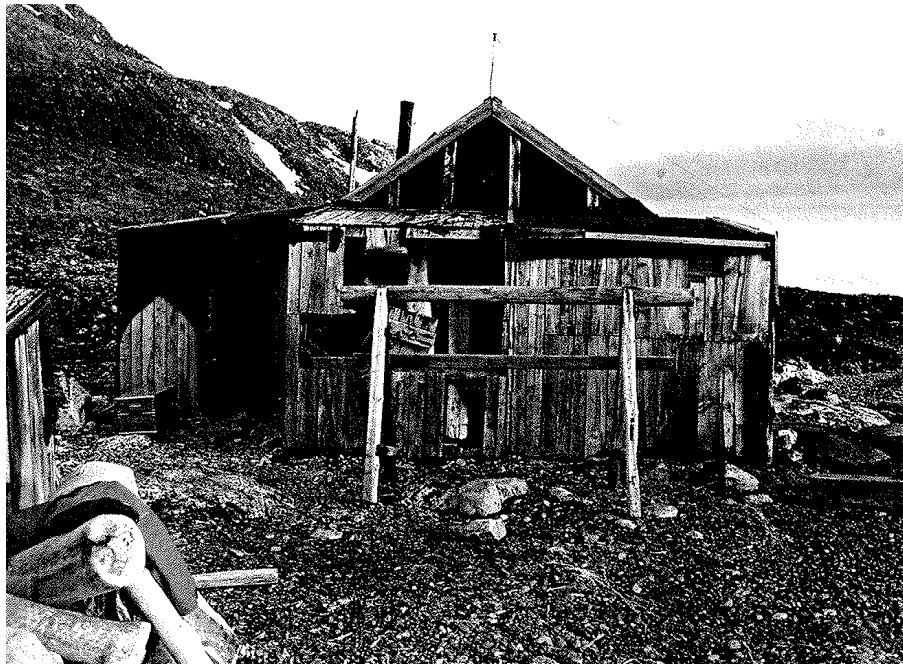
Fotografi av B-fasaden I 1984. Foto N. Mjaaland

Samme døren er en labankkonstruksjon, hvor de vertikale planker har en bredde av 14 cm, tykkelsen igjen 38 millimeter (1½"). Med en høyde av 150 cm og en bredde av 70 cm må en stige over en terskel av 12 cm høyde for å komme inn i forrommet. En flott detalj ved døren er slåen, som er produsert av en stokk med en kvistkrok i enden. Slåen kan åpnes fra dørens utside med hjelp av et dreid håndtak. I likhet med gardrobeknagger ser det ut til at dørhåndtakene er forprodusert og tatt med fra fastlandet.

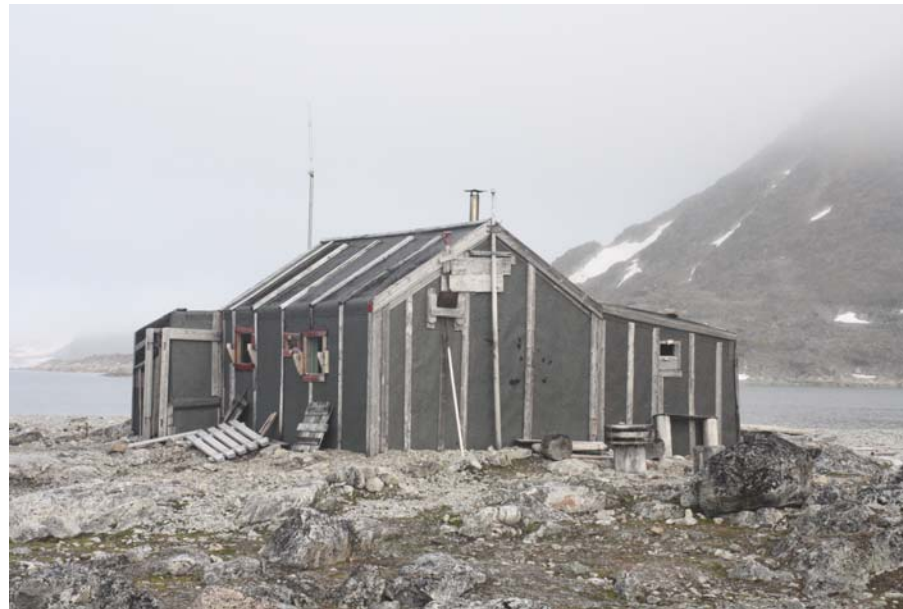
Bjørnhamna i dag. Bildet viser D-fasaden. Privat bilde J. Bohlmann

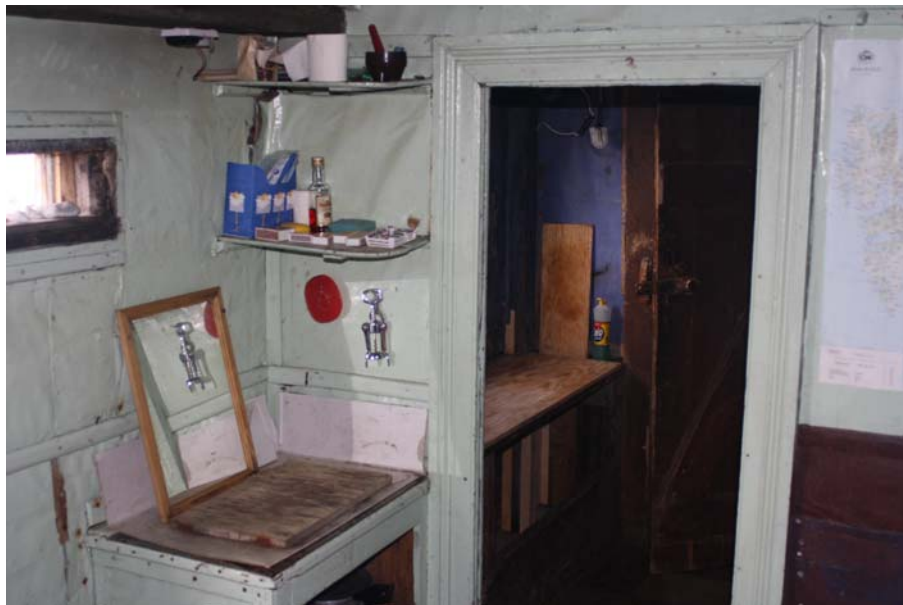
Det opprinnelige kjøkkenhjørnet i stuen. Privat bilde J. Bohlmann

Interiøret i stuen er som nevnt, for det meste originalt. Innkommende gjennom døren (152x59 cm, lav terskel) er til høyre plassert et skap med en høyde av 72 cm over golvet (63 cm lang, 45 cm dypt). Skapet er delt i to hyller, døren mangler. Det er meget sannsynlig at dette skap er den originale kjøkkenbenk; et par reoler på veggen overfor samt noen knagger på veggen for oppheng av enkelt redskap taler for dette. På samme fasade, om lag 40 cm bort fra skapet, er det montert et liknende skap med samme høyde (72 cm) men noe større bredde (56 cm). Lengden er på 56 cm. I dag tjener dette skap, fastmontert på veggen, som fundament for en enkel bordplate i kryssfiner. Nils Mjaaland angir en mindre størrelse på bordet, noe som virker rimelig for oss. Slik som kryssfinerplaten er montert i dag er bordet en

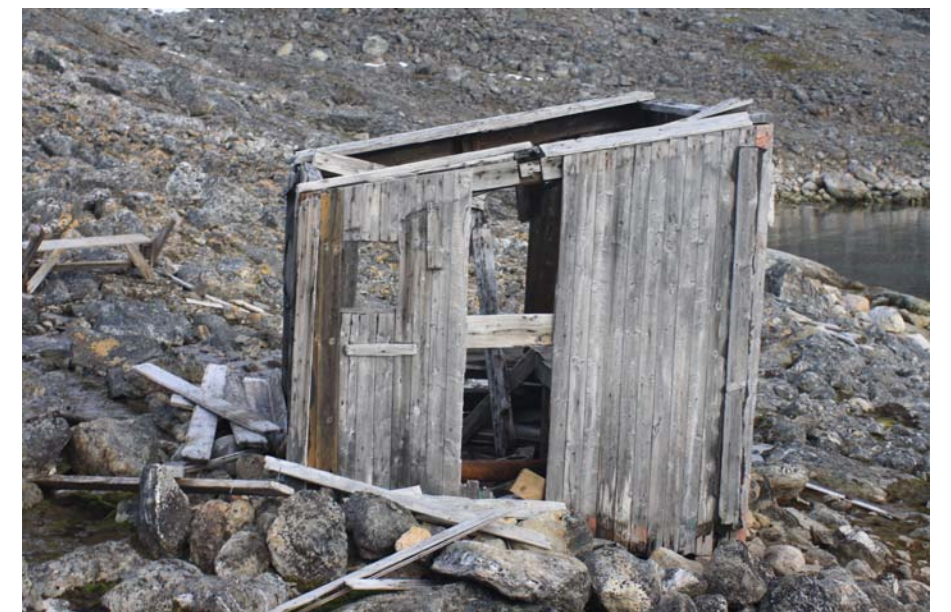
Privat bilde J. Bohlmann

Vegg D består av stående, pløyde bord, 80x12 millimeter. Fjærene vender mot vest. Fasadens østvendte hjørne består (som nevnt før) av to brede planker som er satt sammen i vinkel og har en støttende funksjon for hele hytten. Den bredeste av disse to planker har vært i bruk før den ble plassert i hytten. Med en tykkelse av 38 millimeter, 1½", har planken i midten (på 11 cm lengde) en tykkelse av 45 millimeter.

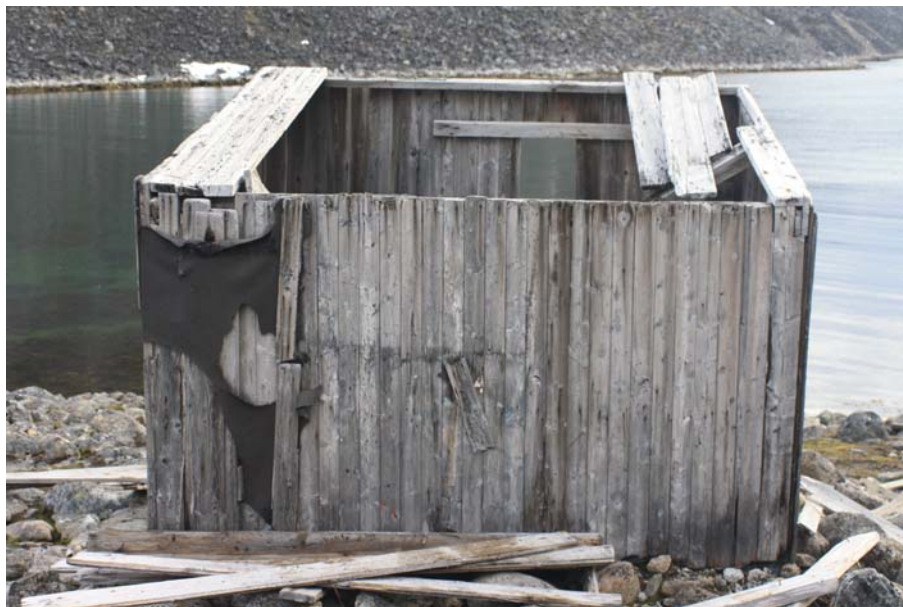
Privat bilde J. Bohlmann

Taket er et pulttak, som heller fra vegg B til D (i retning nord – sør); den lave ende mot nord. Hellingen utgjør omtrent 33 cm på en lengde av ca. to meter. Taket er dekket med 1½"x4" planker, kant i kant, orientert i takets hellingsretning. Siden ikke alle planker er lange nok for å rekke fra fasade til fasade, er det innfelt en takbjelke i midten. Her kunne de korte takplanker skjøtes. Denne bjelke er satt sammen av to 1½"x4" planker (og hadde dermed en tykkelse av 3"). Men bjelken er rast ned – bortsett fra fem planker er taket udekket.

Toppsvillene består av plank med 38 millimeter tykkelse; bortsett fra bjelken ved vegg D er bjelkene innfelt i hjørnestendere respektive veggmaterialet.

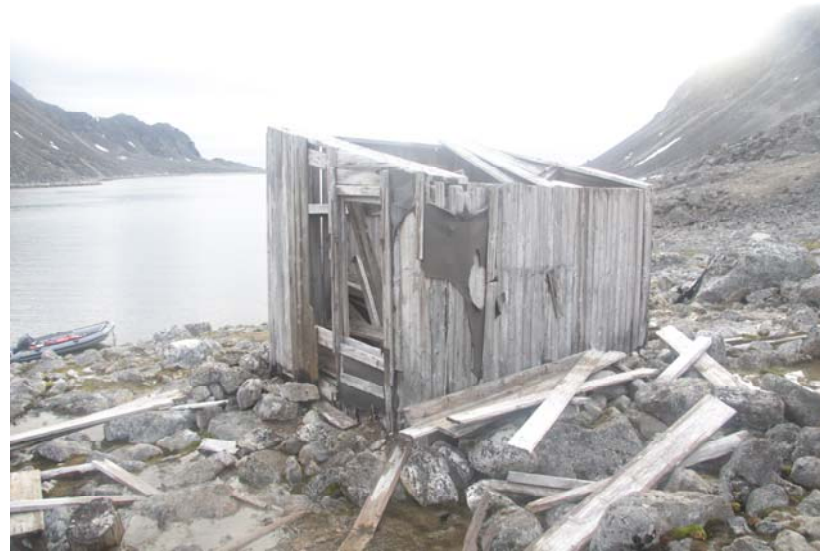
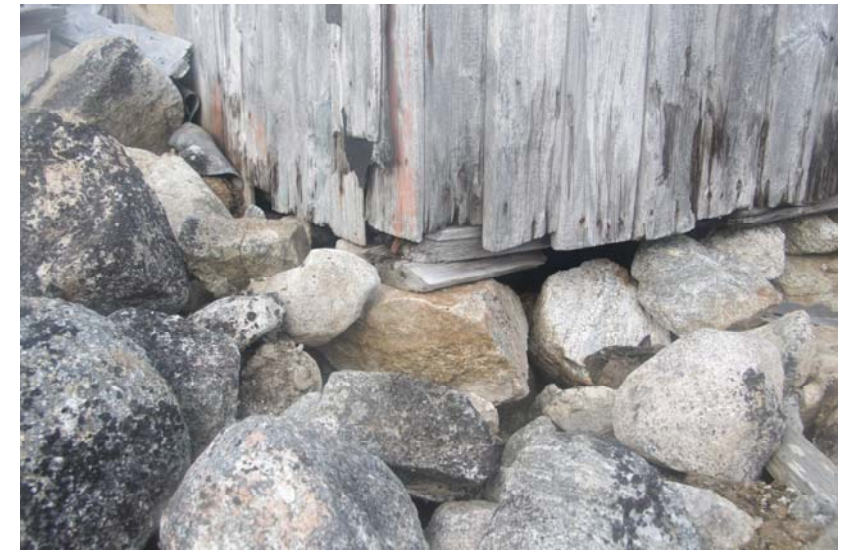
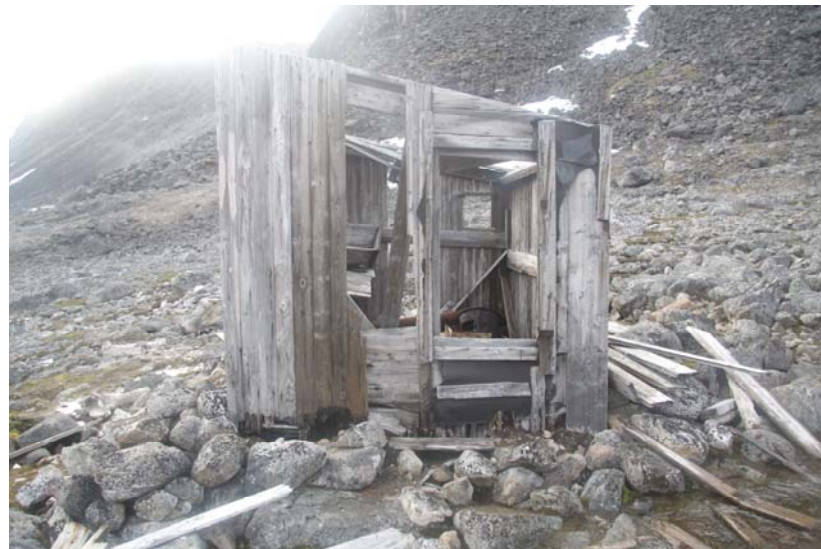
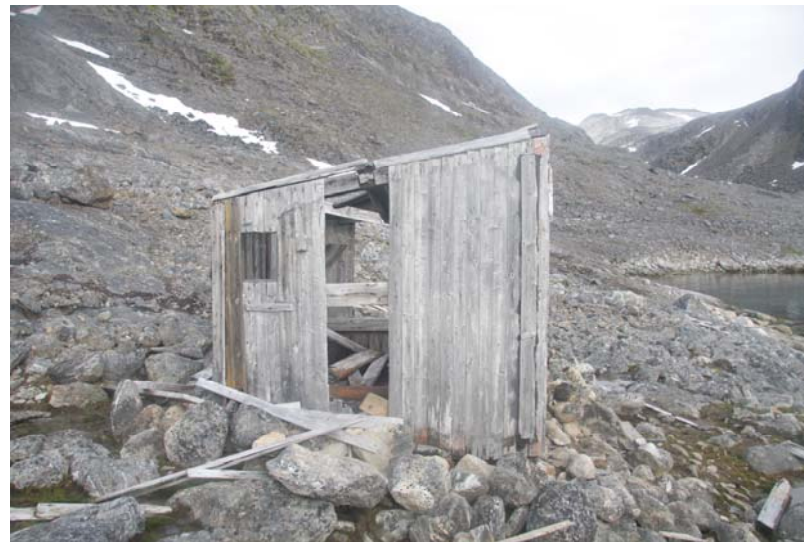
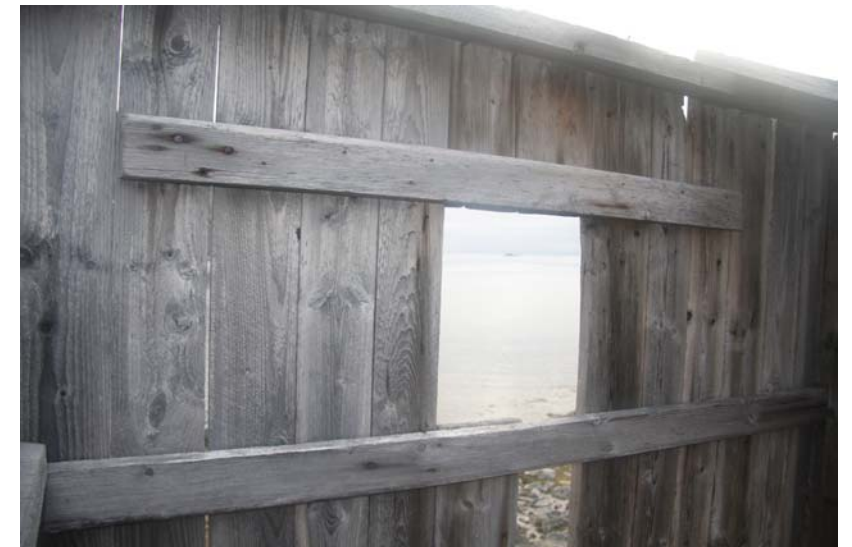
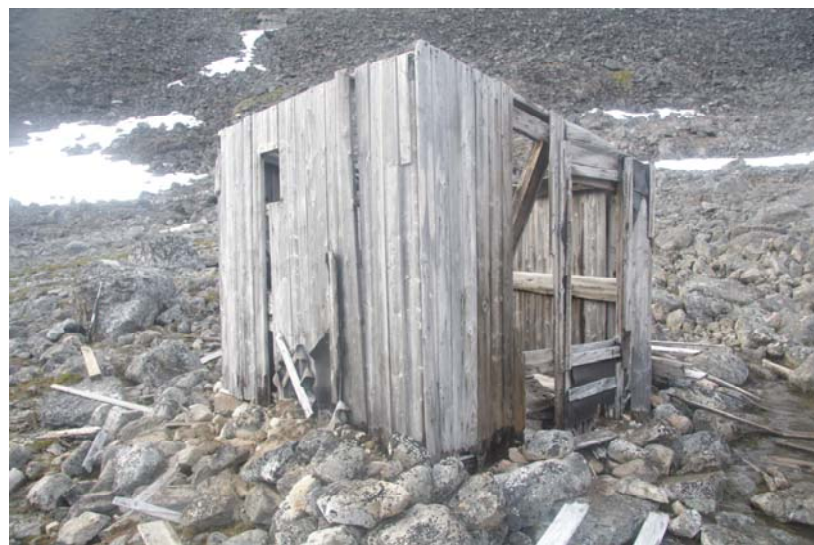
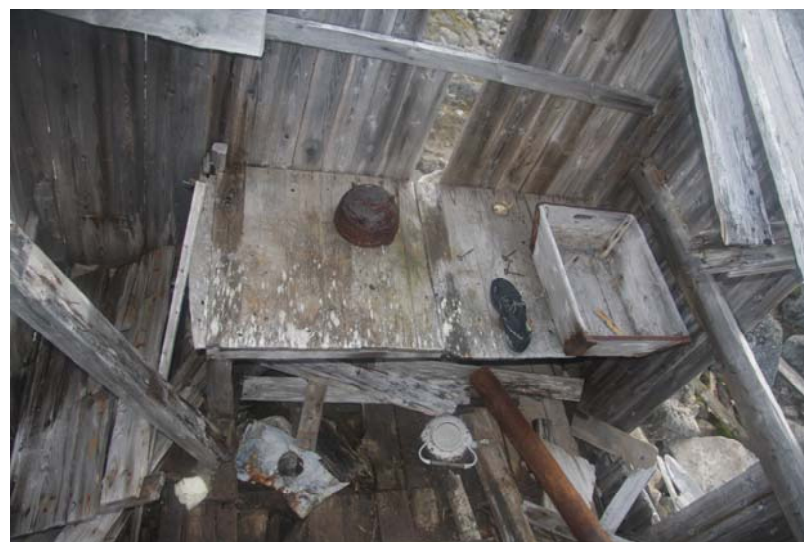
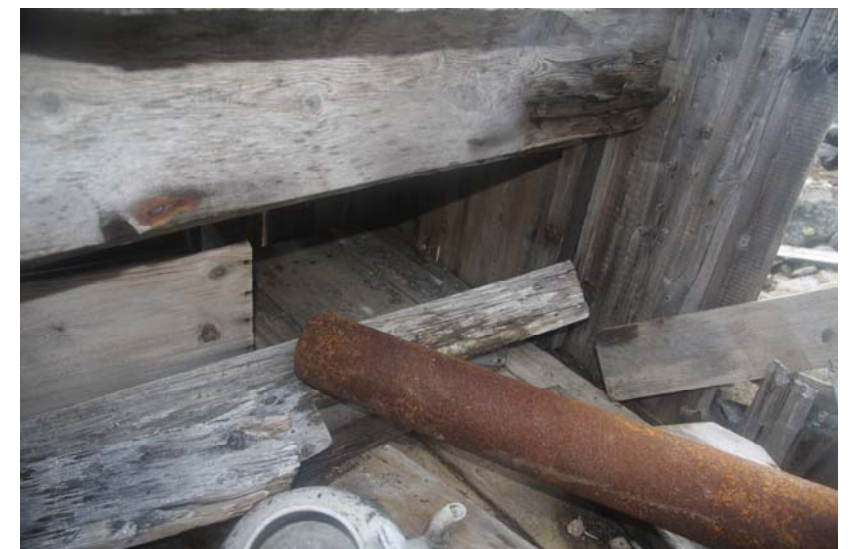
Bilder i lesefølge: 5842, 5844
5850, 5847, 5912,
5892, 5884 og 5873

- 5908 Tak i østlig retning
- 5912 Oversiktsbilde over innredningen med seng
- 5915 Oversiktsbilde over innredningen med ovn
- 5917 Hytten i terrenget, sett fra stranden

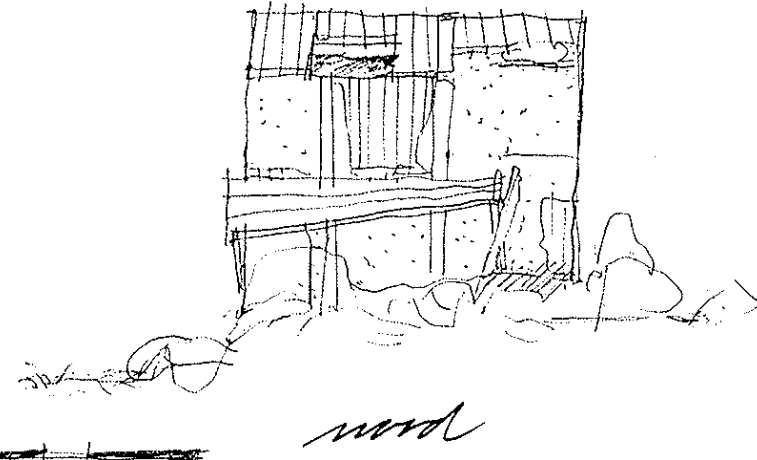
nord

Generelt: Hytta ligger medt i en smeltevannsbekk og har vesentlige råteskader. Mangler staver totalt.

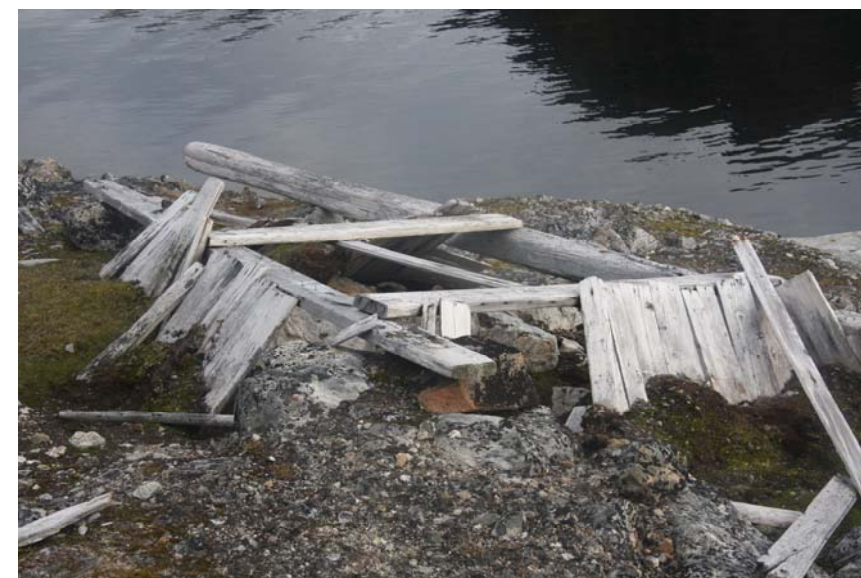
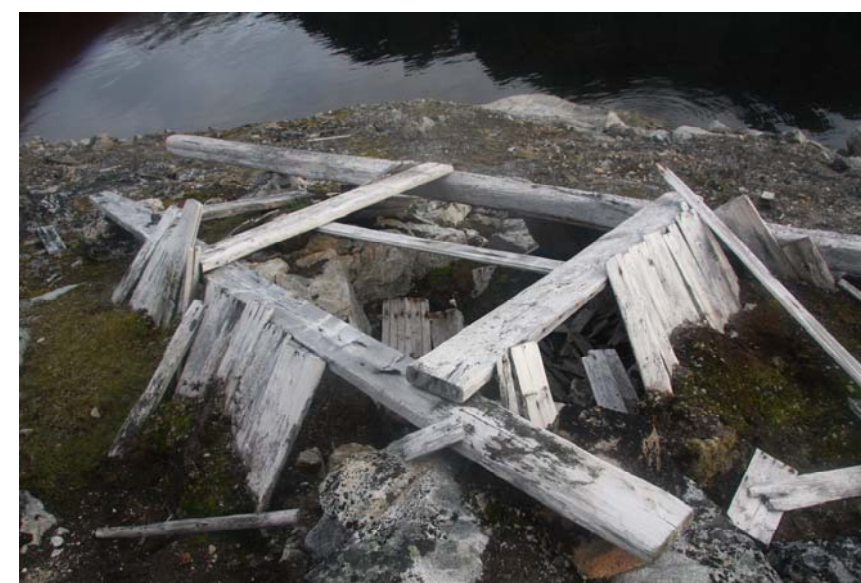
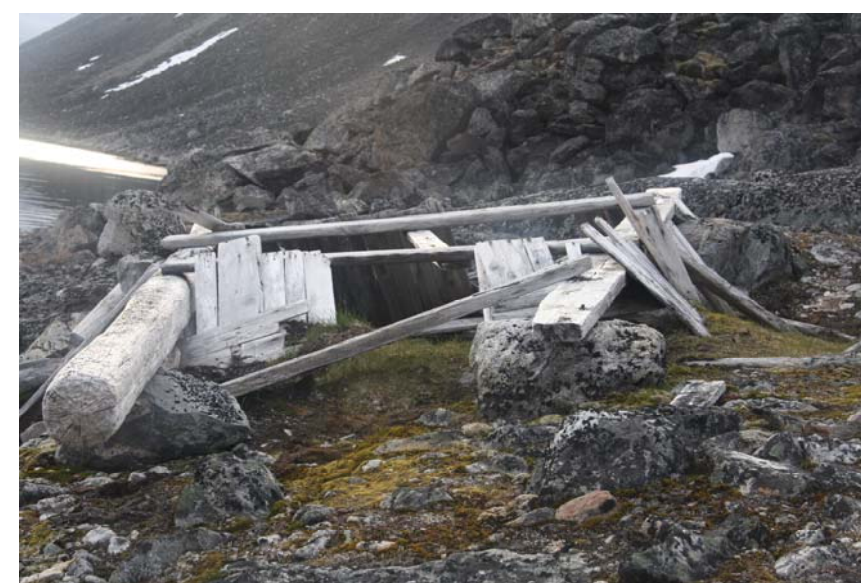
Bildene på siden i lesefølge: 5820, 5829 og 5838

- 5820 Gammen i terrenget
- 5821 Fasade B
- 5822 Fasade C
- 5823 Fasade D
- 5824 Hjørne C-D
- 5826 Hjørne C-B
- 5827 Hjørne A-B
- 5829 Fasade A
- 5831 Nærbilde av inngangen
- 5832 Bilde inn i Gammen gjennom inngangen.
- 5833 Samme utsnitt som ovenfor tatt gjennom taket
- 5834 Nærbilde av ovnsrester.
- 5835 Rettholtet som danner utgangspunkt for taket
- 5836 Rundholtet som danner utgangspunkt for taket
- 5837 Pæleorm i rundholtet
- 5838 Oppmuring med stein i nordøstlig retning

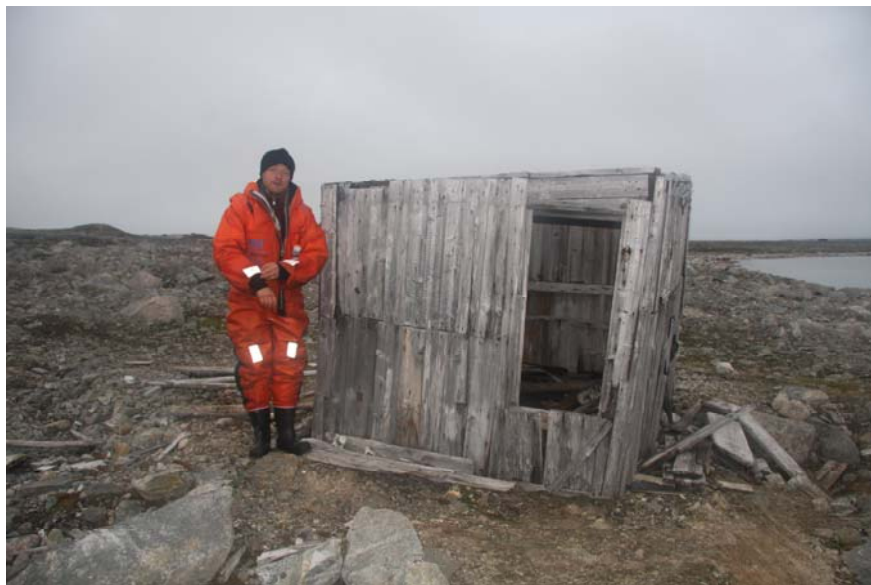
Bilde 5749

Bistasjonen på Danskøya er knøttliten, har ingen forrom og er i en dårlig forfatning. Det mangler stivhet i hytten – den står ganske skjevt. Det vil sannsynlig ikke gå mange år før den kommer til å falle sammen.
