Dokumentasjon av fangsthytter på Svalbard

I fangstfelt 23 (Magdalenefjord) og fangstfelt 24 (Flathuken)

Sysselemanden på Svalbard / Miljøvernavdelingen

Jörn Bohlmann
Jakob Surlykke Fink
2009

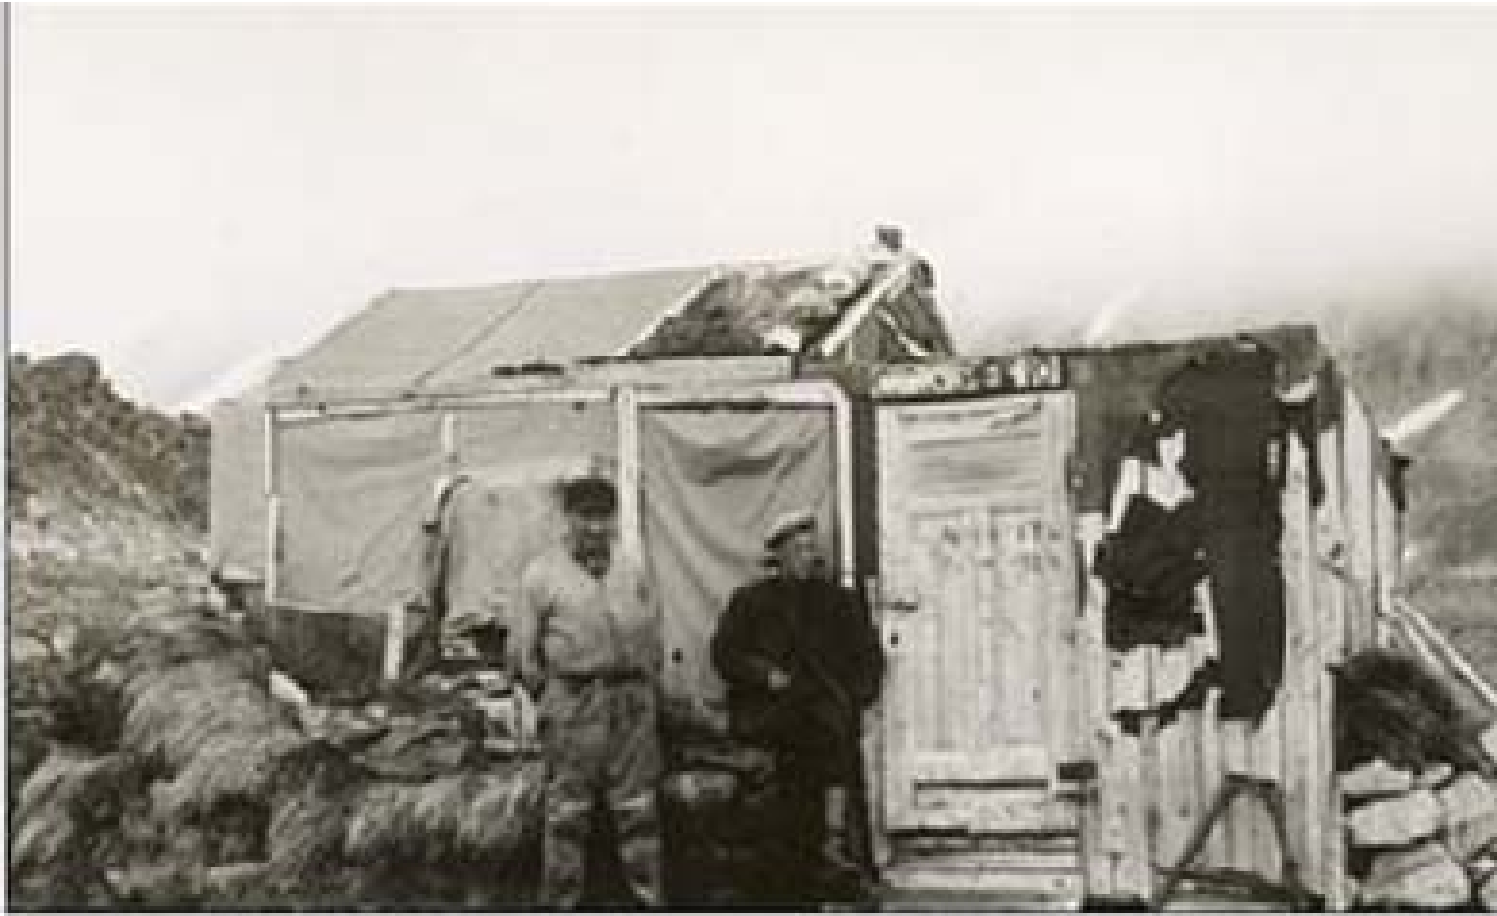
Fangsthytte på nordsiden av Magdalenefjorden, fotografert 1936 av NSIU-ekspedisjonen. Foto: Norsk Polarinstitut.

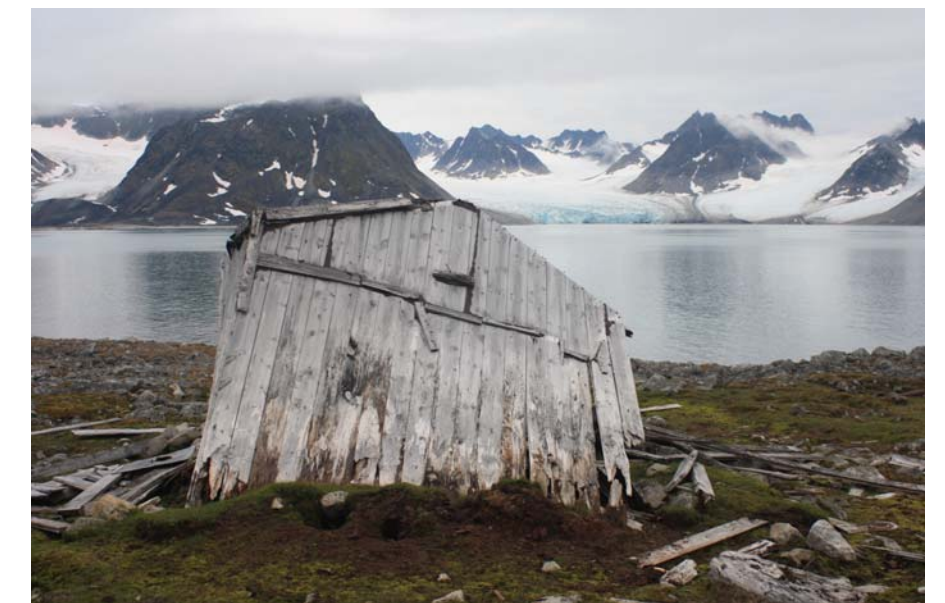
Privat bilde J. Bohlmann

Det er ikke mye som er igjen av taket. Spesielt er at hytten har hatt saltak. Saltak har vi ellers ikke sett på en så liten hytte som denne. Synlig er de to gavler av fasadene mot nord og sør. Mønehøyden ligger rundt 2,5 meter. Mens de stående panelbord av den nordvendte fasade dekker både vegg og gavl, er panelbordene delt ved sneien. Her var det påbygget et bislag med inngangen til hytten. Mens taket selv er rast sammen, er et pløyd bord, 1½" tykt som strekker seg fra sperretopp til sperretopp. Sperrere er føyet sammen med en halvask, 2"x4".

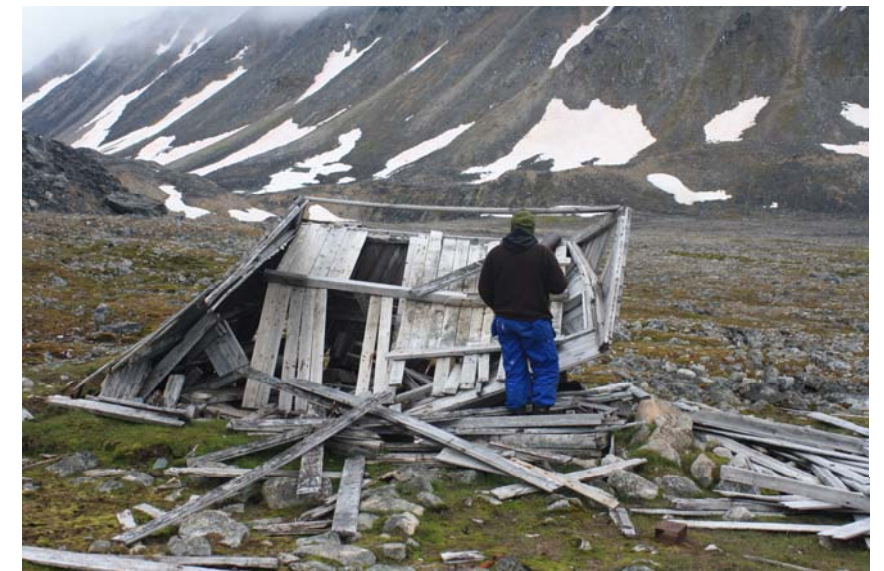
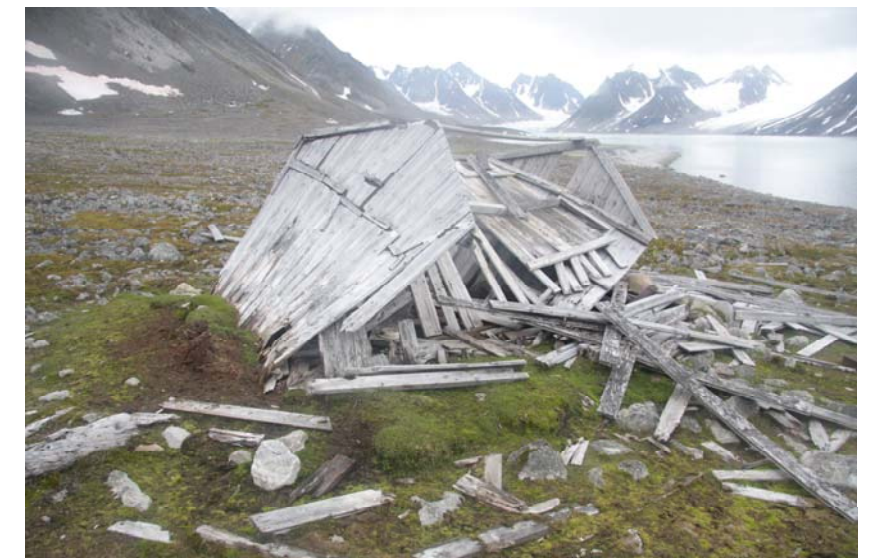
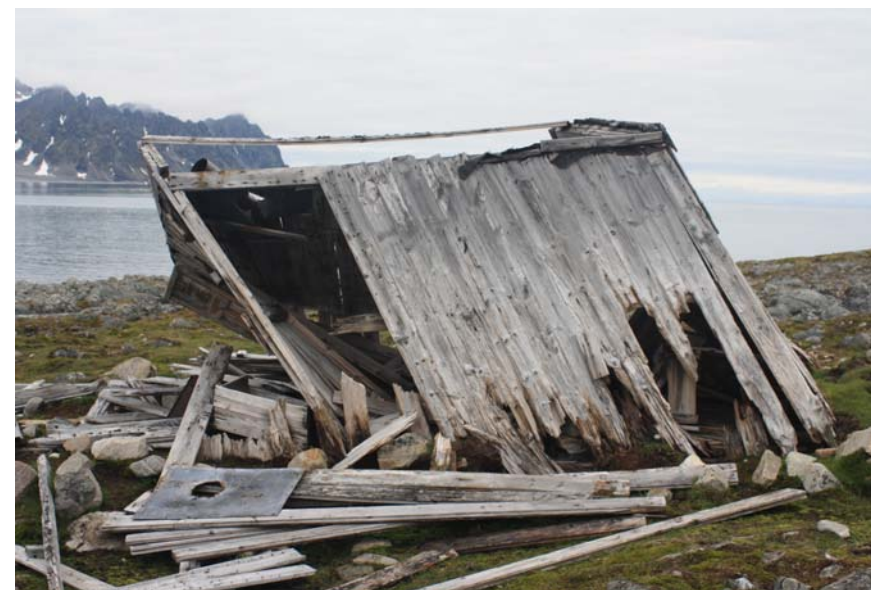
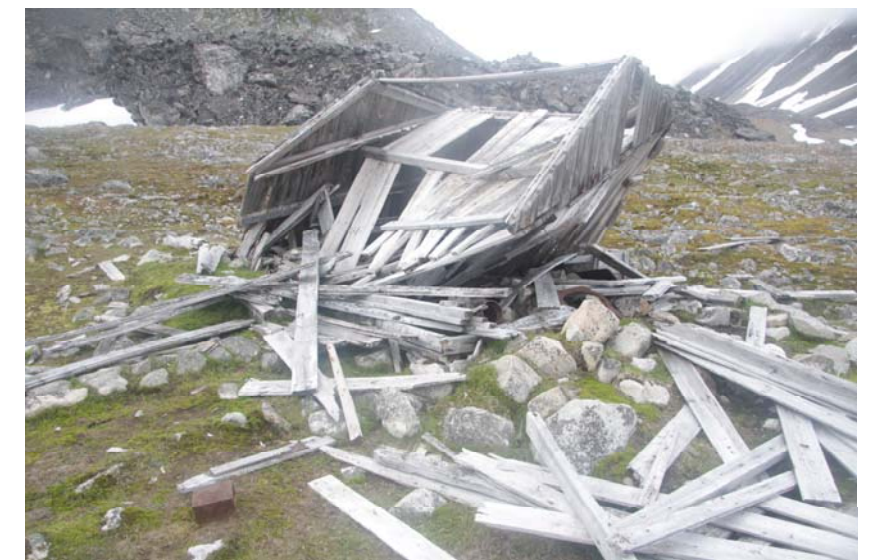
Bilder i lesefølge: de første to er private bilder J. Bohlmann. Etterpå 6239 og 6246.

- 6238 Fasade A
- 6239 Hjørne A-B
- 6240 Fasade B
- 6241 Hjørne B-C
- 6242 Fasade C
- 6243 Hjørne C-D
- 6245 Fasade D
- 6246 Hjørne D-A
- 6247 Navneskilt: "Austria Hytte"
