Dokumentasjon av fangsthytter på Svalbard

I fangstfelt 4 – Calypsofeltet / Bellsund

Sysselemanden på Svalbard / Miljøvernavdeling

Jörn Bohlmann
Jakob Surlykke
Fink
2010

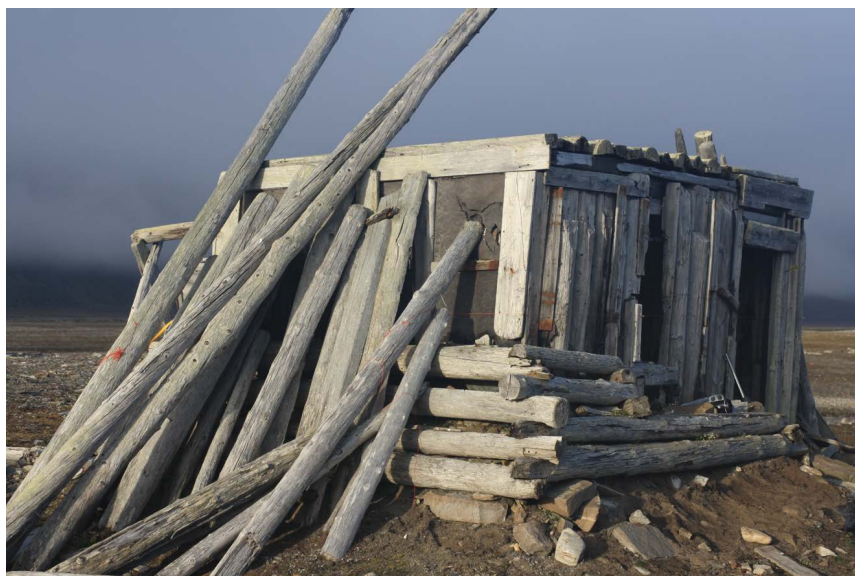
Fangsthytten Fløystuga/Ravlbukta er stort sett bygget av drivtømmer og bevitner høyt håndverklig kunnskap av fangstmennene. Privat bilde Jörn Bohlmann

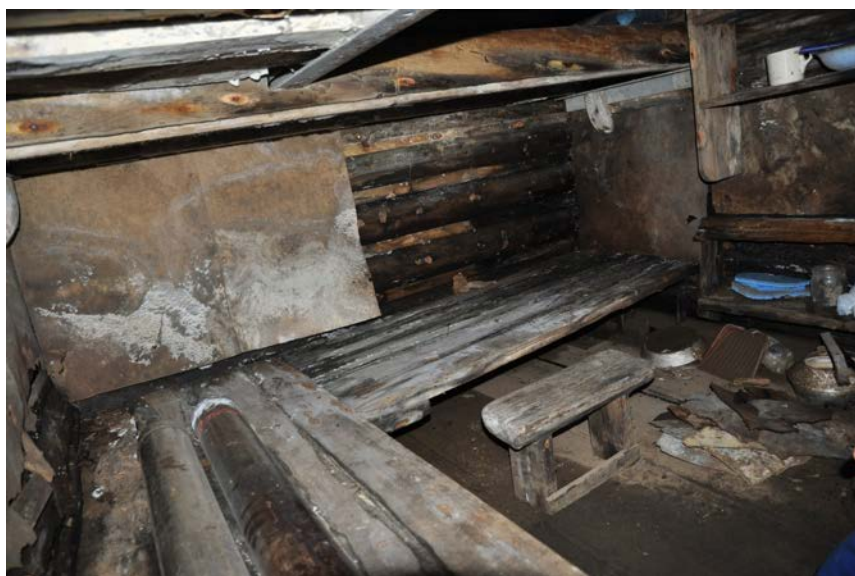
Deler av interiøret i Dunderbukten. Bilde DSC 0621

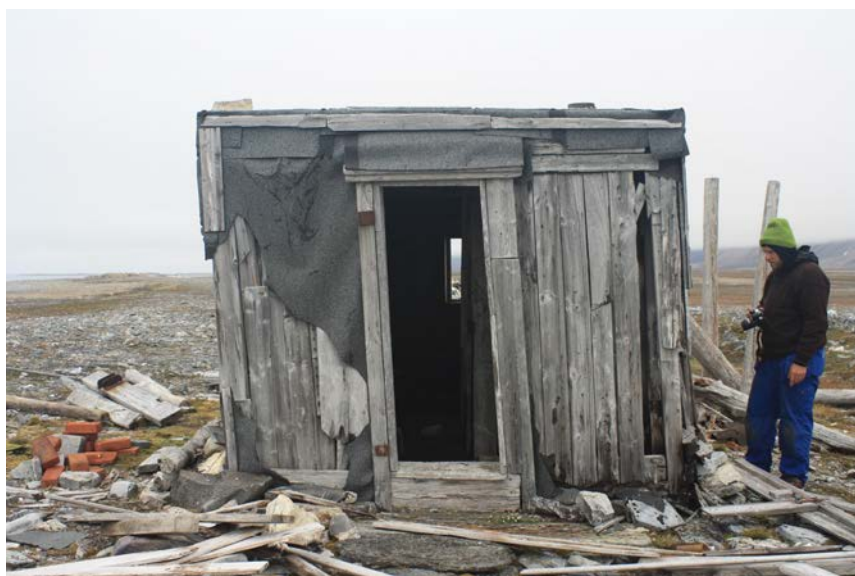
A-Fasade av hytten ved Kapp Klaveness; privat bilde Jörn Bohlmann

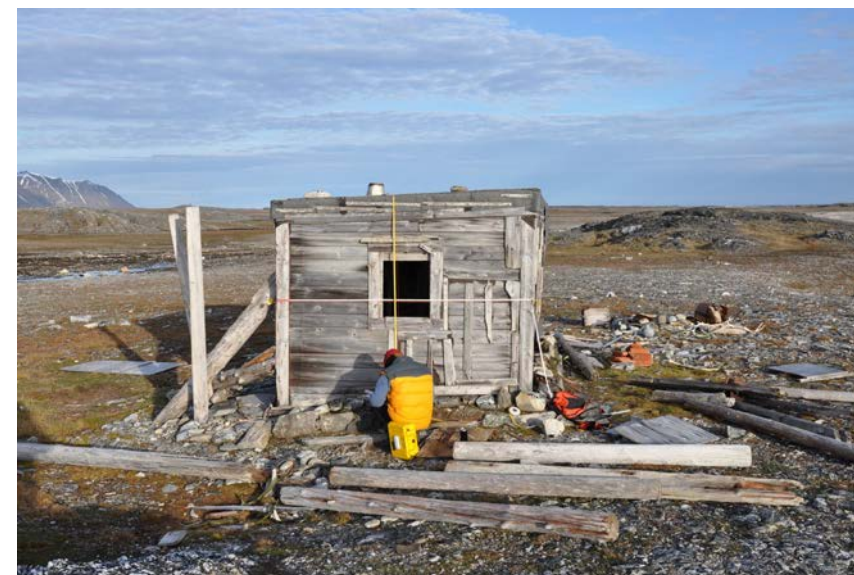
Oppmålingsarbeidet i gang ved fasade C –Bilde DSC 154

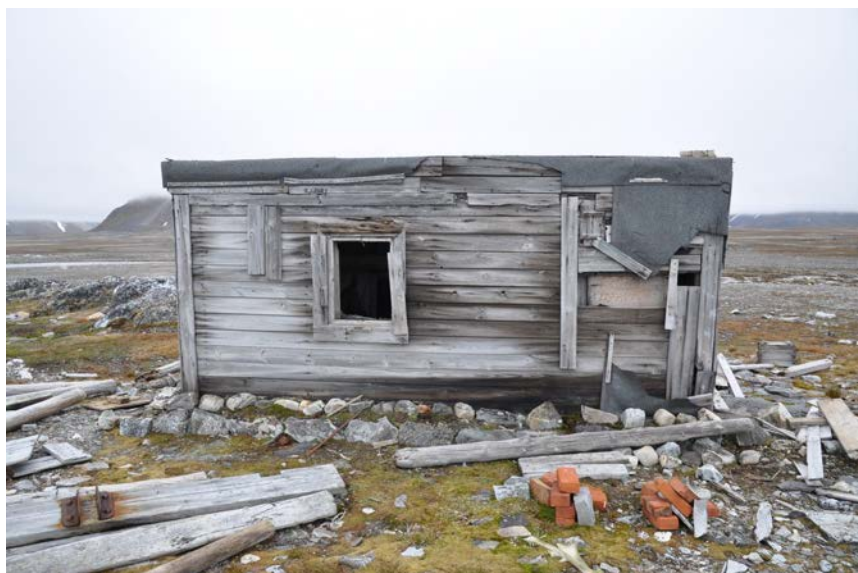
Fasade D, bilde DSC 0161

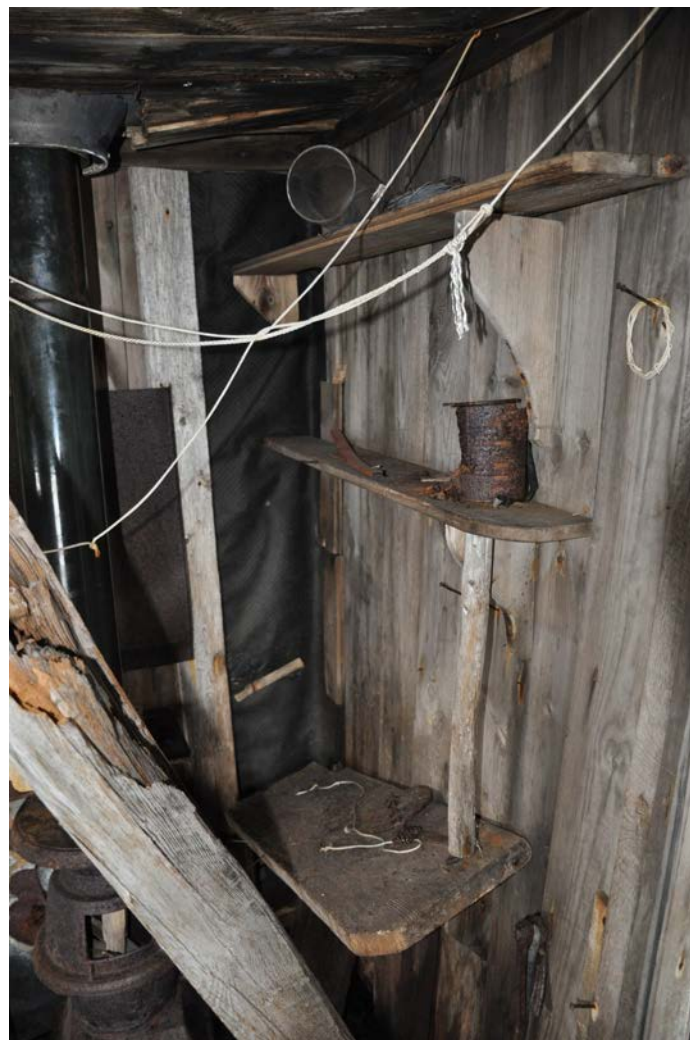
Del av interiøret; bilde DSC 0203

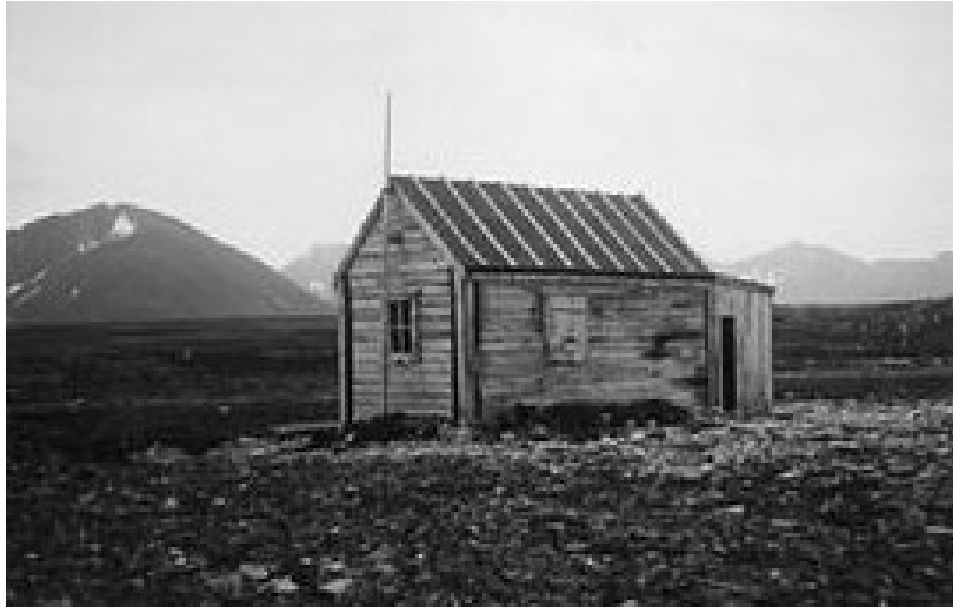
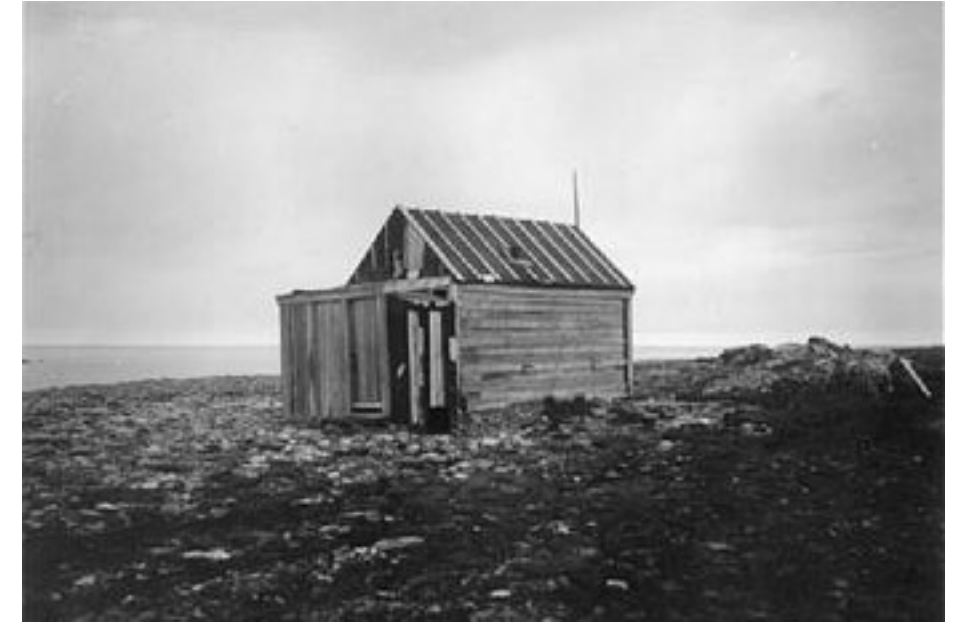
Gamle bilder av fangsthytte "Alfredhuset" på Kapp Klaveness, sør for Botnedalen i Breiabukta, oppført 1920-21 av E. Mansfield, NEC. Foto Norsk Polarinstittutt. Nå hytten var blitt ombygget er for tiden ukjent.

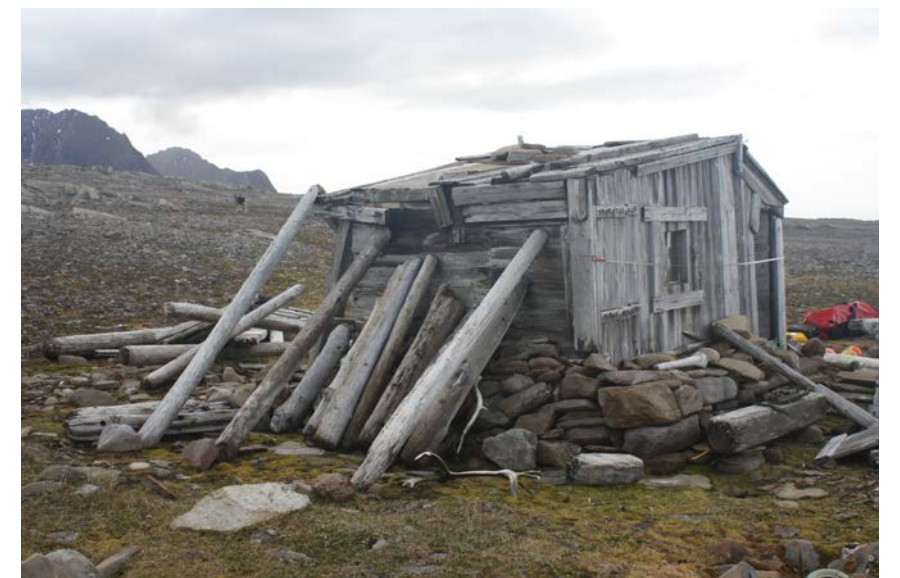
bærer en bjelke taket; bjelken løper parallelt med mønebjelken; det hele er helt dekket med hvit papp. *Fasade B og fasade A. Privat bilde Jörn Bohlmann*

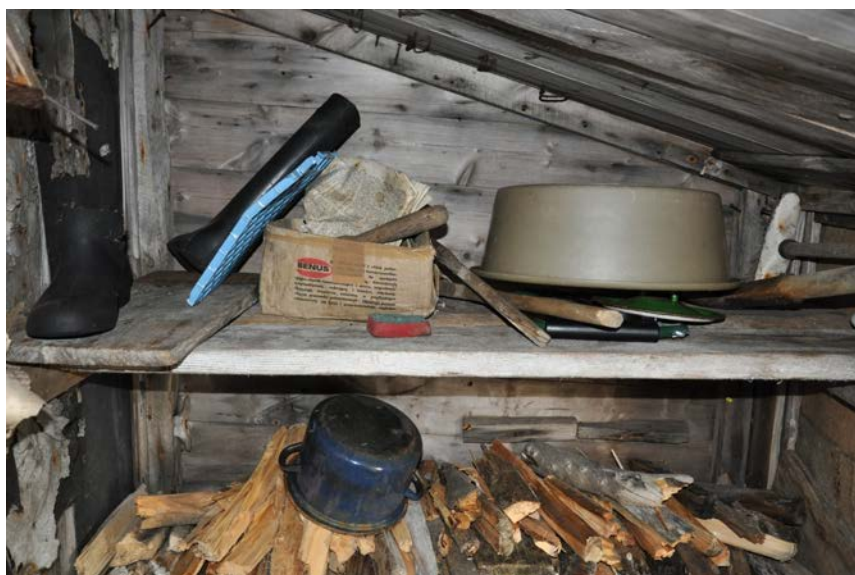
I inngangen av hytten. Bild DSC 0530

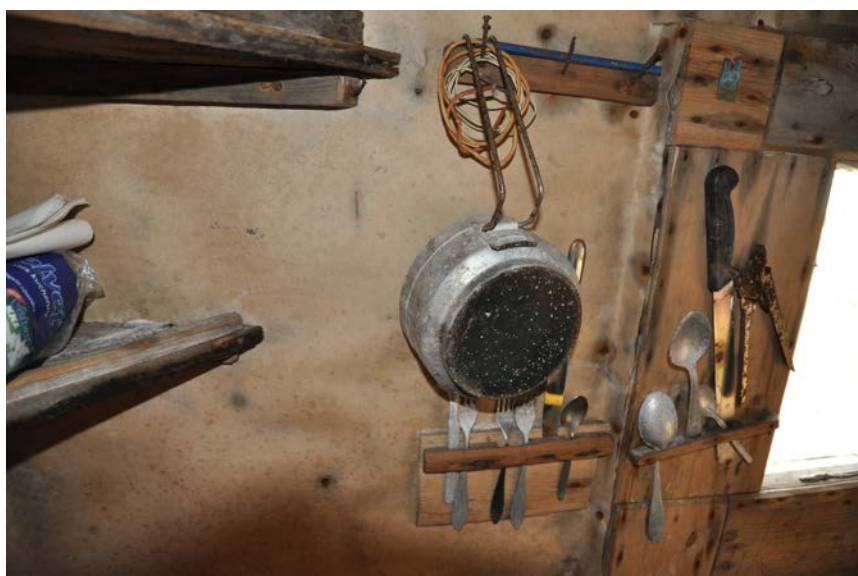
Fra interiøret; bild DSC 0472

Fasade D vender mot sørvest og danner med en lengde på omlag to meter, forrommets langside. Denne fasaden består av både liggende og stående bord; stående ved fasadens venstre halvdel (hjørnet D/A), liggende på den andre.

Den liggende kledningsplanken varierer i bredde mellom 8 og 18 cm, tykkelsen fra 2 til 3 cm. En vertikal klemlist er satt på fasadens høyre side ved hjørnet C/D.

Fasadens venstre del dekkes av stående panelbord, hvorav en større del mangler – fasade D har her et svært hull på omlag 80 cm høyde og 42 cm bredde. De planker som dekker fasaden venstre del er 3 cm tykke og 20 cm breie. Det er påfallende at ikke alle stående planker er falt ut. Det står noen omtrent 40 cm lange biter fra horisontalt orienterte planker fra taket og ned. Vi antar at det opprinnelig fantes en luke i denne del av veggen; en luke med en

størrelse på 50 x 25 cm. Deler av geriktslister innvendig rundt hullet tyder på dette. I sikt- og skyteretning fra denne luken er det videre rester av tre mulige plasseringer for signalåte ikke mer enn rundt 30 meter fra denne del av hytten. En skyteluke plassert i denne delen av fasaden kan derfor anses som ganske sannsynlig; det vil også forklare hullet i fasaden.

Steinrøysen ved fasaden er omtrent 50 cm høyt og 40 cm tykk. Det finnes ikke spor av svartpapp på veggen, derimot ligger det et lag med papp under plankene som dekker taket. Det er tydelig at taket

består av to lag plank; et smalt lag av kun 15 millimeter tykke planker som igjen er dekket av 4 cm tykke planker; det er lag av papp mellom plankelagene.

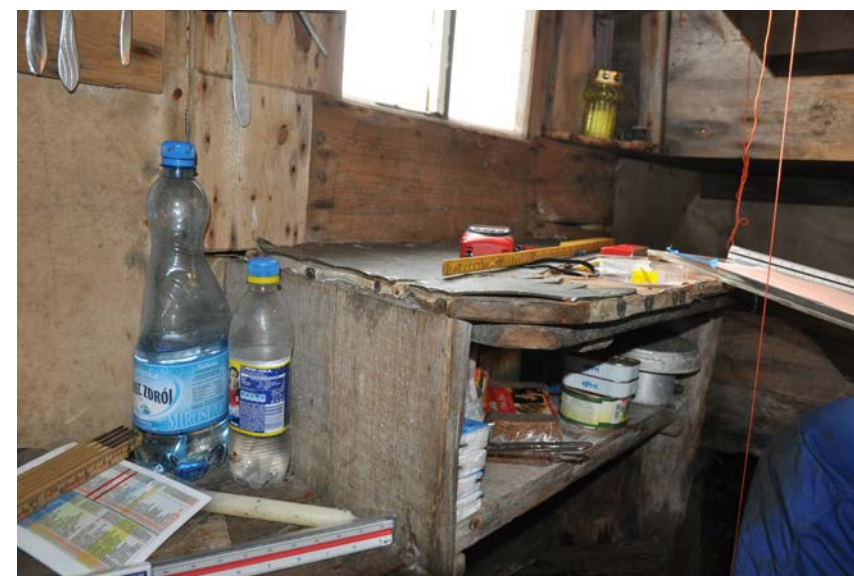
dyp og er stueplass for en del fuktskadete pocketbøker. Bak den øverste køye på vegg C er det satt opp et felt med perlestaffpanel. Panelet er 6 cm bredt og hele feltet er kun 24 cm høyt..
Benkebord under vinduet, bilde DSC 0492

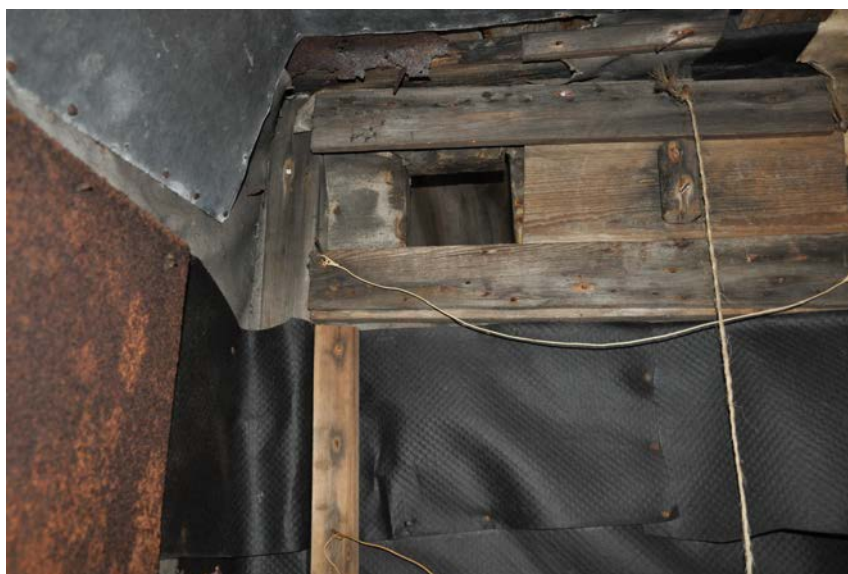
og spesielt gulvet som er svært skadet av fukt gir en usunn atmosfære i hytten. Dersom hytten skal benyttes som et brukbart krypinn, trenger den en omfattende restaurering som etter vår bedømmelse vil gå hardt utover dens kildeverdi og den originale byggesubstans.

Luftingsluke over ovn; bilde DSC 0513

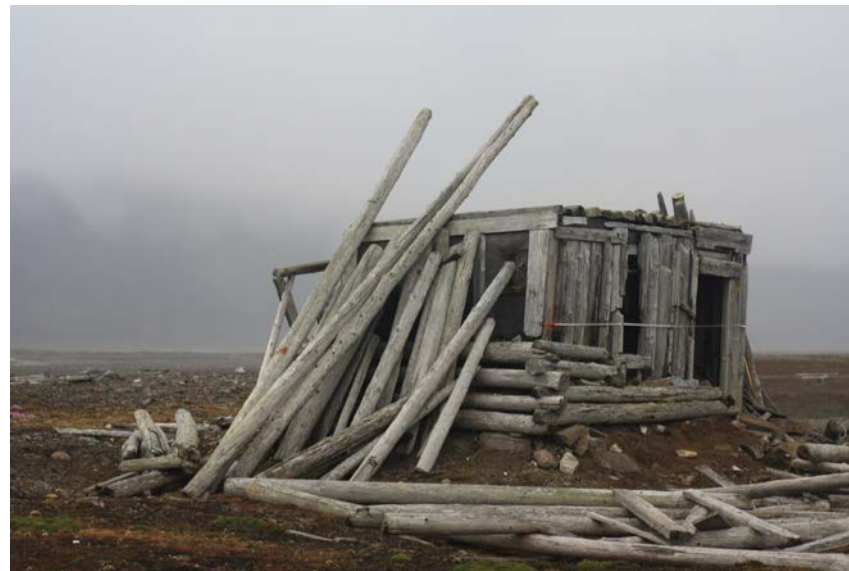
Fasade B og A; Privat bilde Jörn Bohlmann

Ved første øyekast synes bistasjonen ved Fløystua å være bygget av drivtømmer, men ved nærmere undersøkelse viser det seg at en del tilvirket material tilsynelatende er tatt med til byggeplassen og brukt av byggeherrene i 1920.

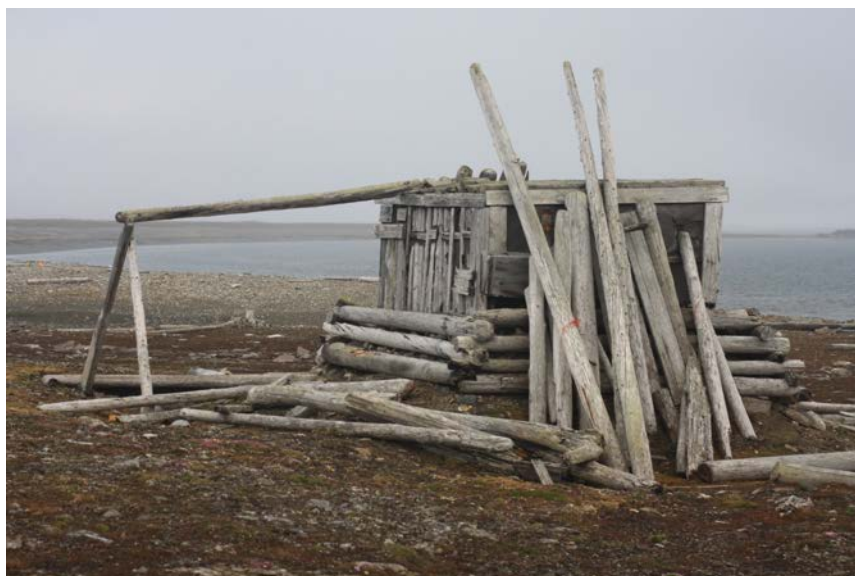
taket og tilsynelatende også fasaden. En del vertikale spikerslag er plassert rett under taket. Fasadens høyde er ikke mer enn en snau meter, resten er dekket av en bratt og kraftig jordvoll som er omsluttet av en grovt tilvirket tømmerkasse. *Fasaden C og B; privat bilde Jörn Bohlmann*

Fasade B, hyttens ene kortside, vender mot nord og er helt dekket med papp. Dessuten lener en rekke tømmerstokker seg vertikalt mot fasaden – av selve fasaden er derfor ikke mye synlig. Nevneverdig er de to vertikale spikerslag ved veggens sidekanter samt et vertikalt spikerslag rett under taket for å feste tynn svartpapp, samt en trapesformet kasse ved veggens østside. Denne kassen er 33 cm høy, 58 cm lang og i toppen 28 cm bred, mens kassens bunn måler kun 20 cm i bredden. Denne fastmonterte kassen funksjon avslørte seg ikke for oss. Ellers er fasade B omkranset av den høye jordvollen med laftekasse. På innsiden er fasade B helt dekket med den lyse papirlaminerte folie. Gjennom pappen kunne vi føle at fasade B er laget av tilhogde tømmerstokker uten tydelig vannkant - vi har tolket oss til at de grovt tilvirkete planker muligens er plassert slik at deres smale kanter overlapper hverandre.

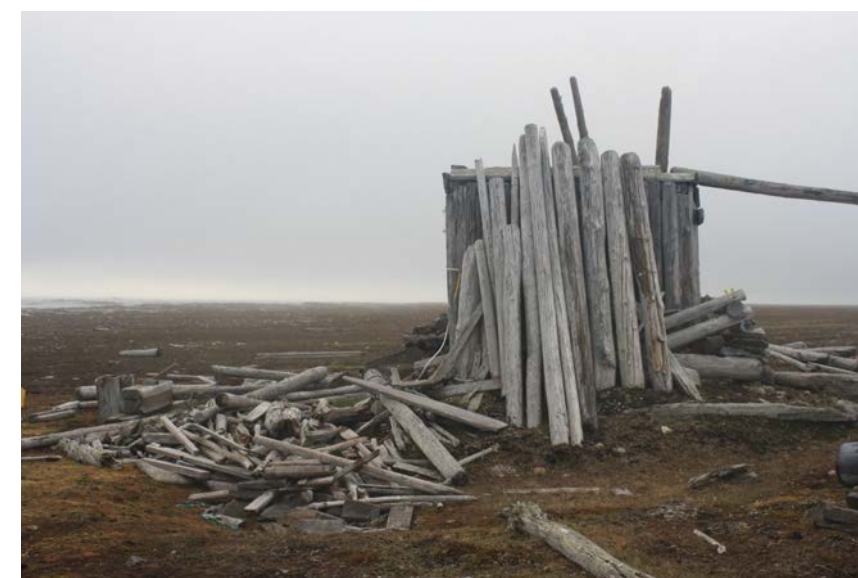
Fasade D; privat bilde Jörn Bohlmann

Fasade D er den andre korte fasade og vender i sørlig retning. Også denne fasade er dekket av tilvirkede, stående tømmerstokker. Fasaden danner

forrommets langvegg. Det finnes ingen spor av svartpapp på fasaden; antagelig var veggen ikke dekket av papp. I likhet med fasade B er også denne vegg tildekket med grove tømmerstokker – fasaden er derfor kun lite synlig. Nevneverdig er jordvollen som skråner ned fra dens fulle høyde ved hjørnet C/D, altså veggens høyre side, mot hjørnet D/A hvor døren er plassert. Her danner kun to store stein et inngangsparti, jordvollen er ikke oppreist her. Derfor er også jordvollens støttende laftekasse

skrånende. En kraftig tømmerstokk omlag 22 cm i diameter ligger på bunnivå av veggen og danner en slag utvendig bunnsvill. Innfelt i denne tømmerstokk er laftekassens stokker, som i likhet med jordvollen er skrånende.

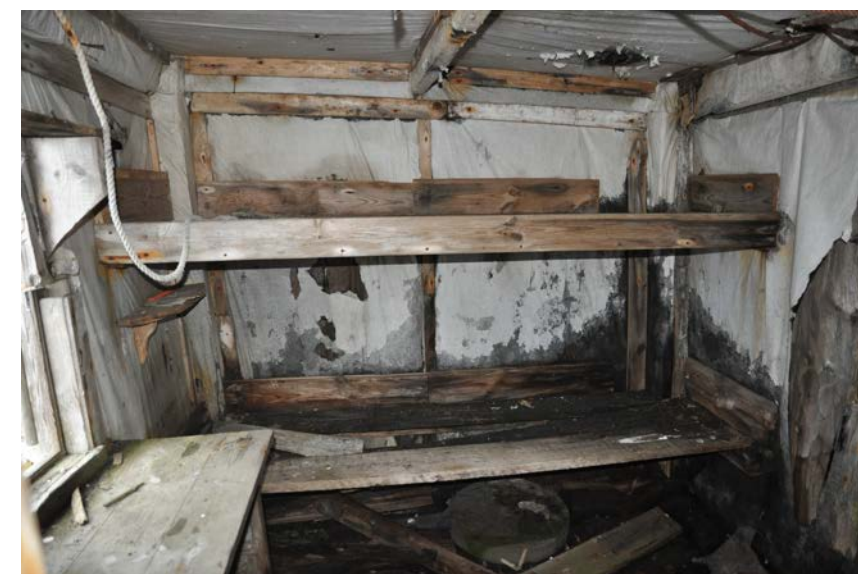
Køyene; til venstre pulten under vinduet; bilde 0346

Innredningen er både enkel og logisk. Tvers over for stuens kortsiden, ved fasade B, altså den motsatte vegg av døren, er det plassert en køyeseng; omlag to meter lang og 58 cm bred. Den nederste køye i en høyde av 42 cm over gulvet, den øverste 96 cm over gulvet. En enkel lav sengevanne er montert i den øverste køye, ingen sengevanne nederst. Stuens eneste vindu mot vest har en brystningshøyde på omlag 75 cm. Over vinduet er det montert en enkelt planke som hylle som med dimensjon 150 x 14 cm bort til den øverste køye. Under vinduet er det en bordplate på 68 x 38 cm, satt sammen av tre planker; bordets langside mot

veggen. Bordet står ikke på ben, men på breie planker, slik at plassen under bordet blir en slags åpen kommode. Kommoden deles av en enkelt planke som en hylle under bordet.

Den 20 cm dyp og hele 3 cm tykk. En rekke spikerslag med spiker til oppheng av klær til tørk er plassert ved ovnen. Stuegulvet dannes av kraftige planker med en bredde på hele 25 cm og en tykkelse på 6 cm. Disse er lagt i retning nord-sør. Under sengen ligger en stor slipestein, 50 cm i diameter.

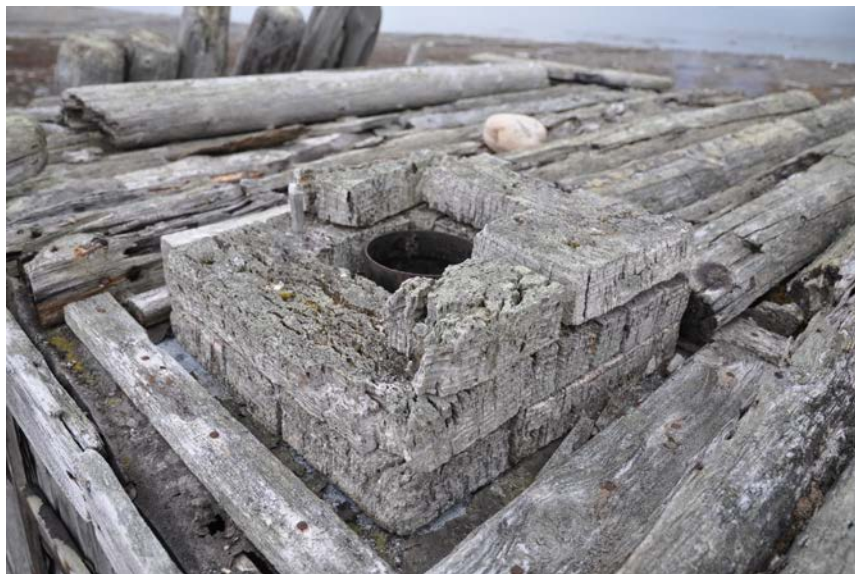
Taket med isoleringen rundt pipen; bilde DSC 0295

Særskilt for hytten er en kraftig jordvoll, omlag 120 cm høy. Jordvollen er ikke mer enn 40 cm bred og støttes ved ytterdørens venstre side av store steiner. For å forhindre at den bratte jordvoll ikke ramler ned, er den omkranset av en grovt tømret laftekonstruksjon som består av tre tømmerstokker som går langs fasade A fra inngangsdøren, hele

fasade B og C samt fasade D. Her, ved fasade D, skråner jordvollen ned mot ytterdøren. Lafterammens stokker ved fasade D er felt inn på skrå i en mektig rundstokk som ligger tett inntil veggen. Denne konstruksjonen virker på ingen måte tilfeldig; tvert imot må byggherrene ha hatt en klar formening om konstruksjonen og dens krav til materialer.

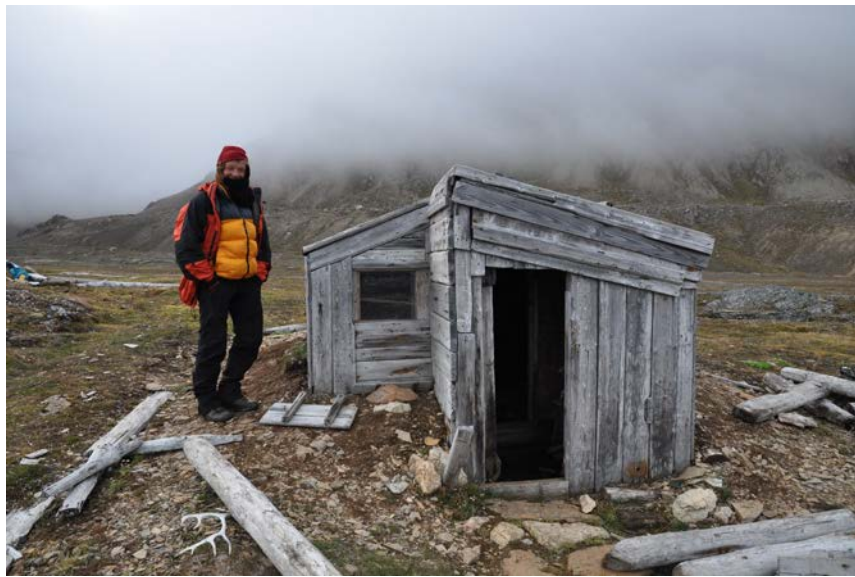
A-fasaden med inngangen. Jörn Bohlmann på bilde DSC 0548

Fasade A med ytterdør vender mot vest/sørvest og rommer både forrommet og hyttens eneste vindusåpning. Forrommet er 140 x 100 cm stort og er et påbygg til selve hytten plassert på fasadens høyre halvdel. Forrommets pulttak følger saltakets helling. Døråpningen er 220 x 48 cm. Døren er laget av én planke som er 5 cm tykk. Dørterskelen er omlag 11 cm høy. Det er saget ut en skyteluke i dørens øverste høyre del; skyteluken har en åpning på 22 cm i bredden og 16 cm i høyden. Forrommets yttervegg består av stående plank av 15 cm bredde, tykkelse 5 cm.

vindusåpningen, 40 cm bred og 35 cm høy. Det er satt inn pleksiglass i åpningen som kan stenges fra utsiden med en tilpasset luke. Utvendig over jordvullen har vinduet en brystningshøyde på 50 cm. På venstre side av vinduet består veggen av to stående bord, omtrent 15 cm breie, 5 cm tykke. Over og under vinduet er fasaden dekket av liggende bord med varierende bredde. Over vinduet er det montert et 15 cm bredt bord, dette panelbordet følger takets helling. Bordet ligger med stor sannsynlighet over en nedbrettet flik av pappen

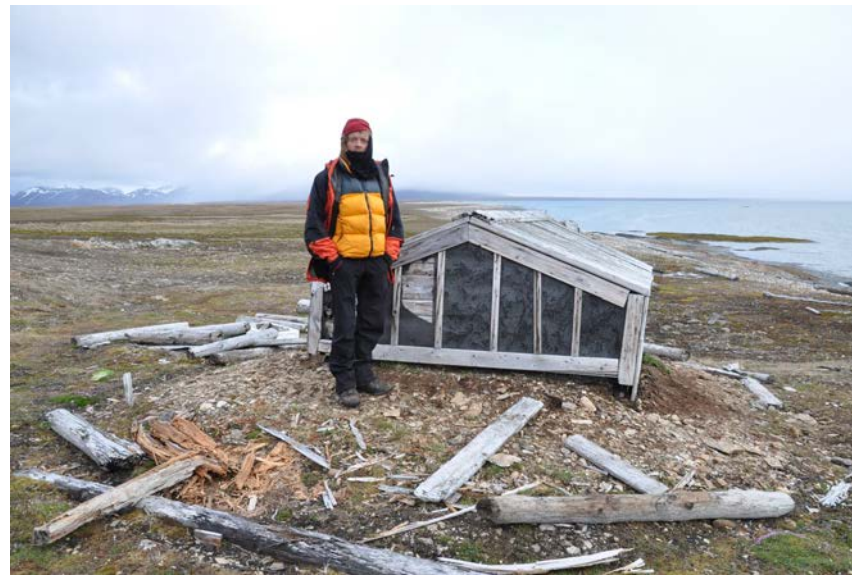
C-fasaden; med på bilde DSC er Jörn Bohlmann

gavlvegg. I likhet med fasade B er også denne dekket med tjærepapp. Og her tjener også horisontale og vertikale kantbord som feste for pappen. Seks smale, vertikale spikerslagslister deler fasaden inn like store felt. Men i motsetning til B-fasaden er tjærepappen på denne veggen delvis skadet. Dette viser at veggen er bygget av liggende tømmerstokker, delvis med vannkant som vender ut. Stokkene er ikke breiere enn 15 cm. Helt til venstre i fasaden, ved hjørnet C/D, avslører et stykke endeved i en stokk hyttens konstruksjon, den er satt sammen i enkel sinklaft. Mønehøyden i gavlveggen er ikke mer enn 50 cm, og hele fasaden stikker ikke stort mer enn en meter over jordvullen. To store sviller i høyde med toppen av jordvullen viser at hytten er satt inn i jordvullen og at denne er en del av konstruksjonen.

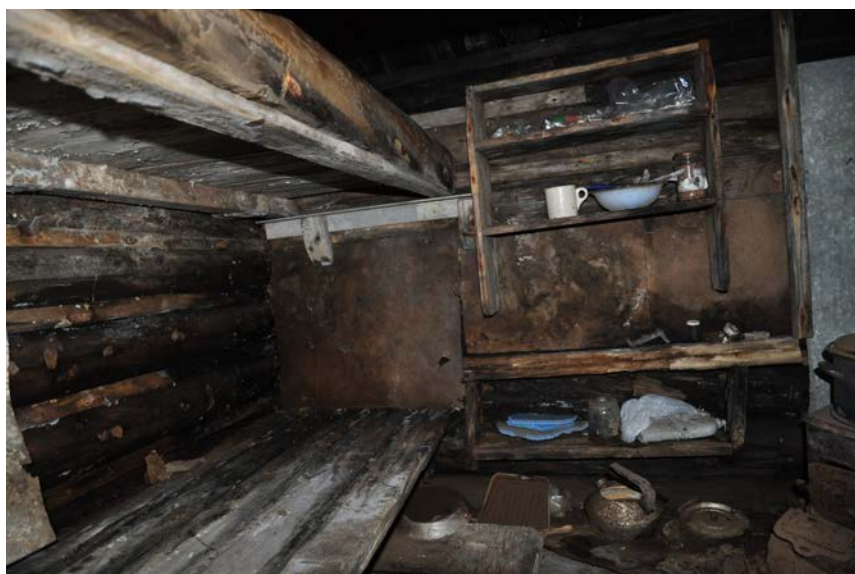
Forrommets tak er dekket av like store og kraftig plank som hytten ellers; også disse har en tykkelse på 4 cm. Pulttakets helling utgjør 60 cm på en fasadebredde på 150 cm. I motsetning til taktekkingen over stuen er taket over forrommet mer preget av lappverk. Plankene er her i betydelig dårligere stand enn på hyttetaket ellers. Dessuten er forrommet ikke helt dekket av stående plank. Nederst er det plassert en liggende plank som i betydelig grad motvirker en naturlig drenering av taket. Under takets ytre plank skimtes en hvit plastfolie; folien er skadet. Vi har grunn til å tro at bistasjonen i Dunderbukta er brukt i nyere tid og at en reparasjon er utført som gjorde hytten tett. Tettingen med plastfolie har imidlertid hindret all luftsirkulasjon og har derfor redusert hyttens generelle tilstand betydelig, i dag er hytten tydelig

angrepet av sopp.

Hylleseksjonen i hytten; bilde DSC 0602

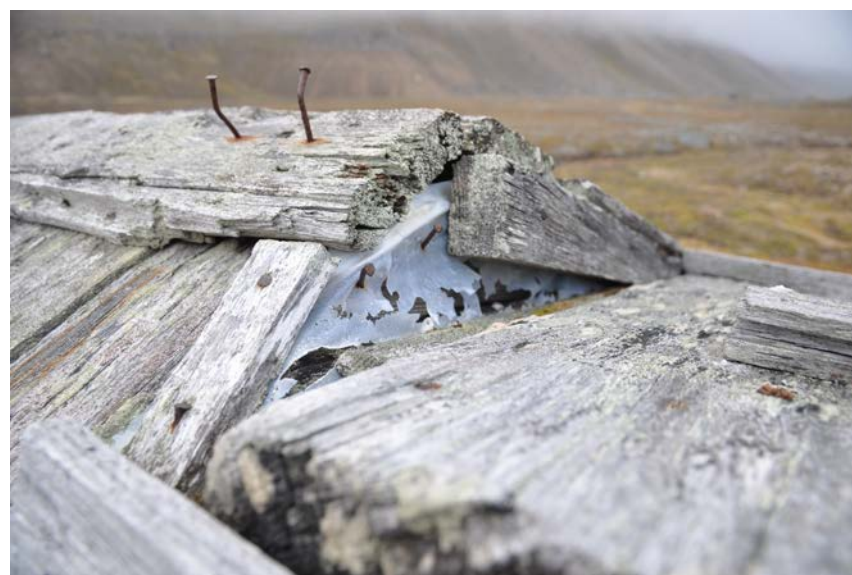
er nedgravet og derfor ikke får tilstrekkelig luftsirkulasjon, fører til at hytten i dag er angrepet av sopp. Et lengre opphold i hytten kan derfor være helseskadelig. Selv under oppmålingsarbeidet var oppholdet i hytten ubehaglig.

Detalj av taket, bilde DSC 0562

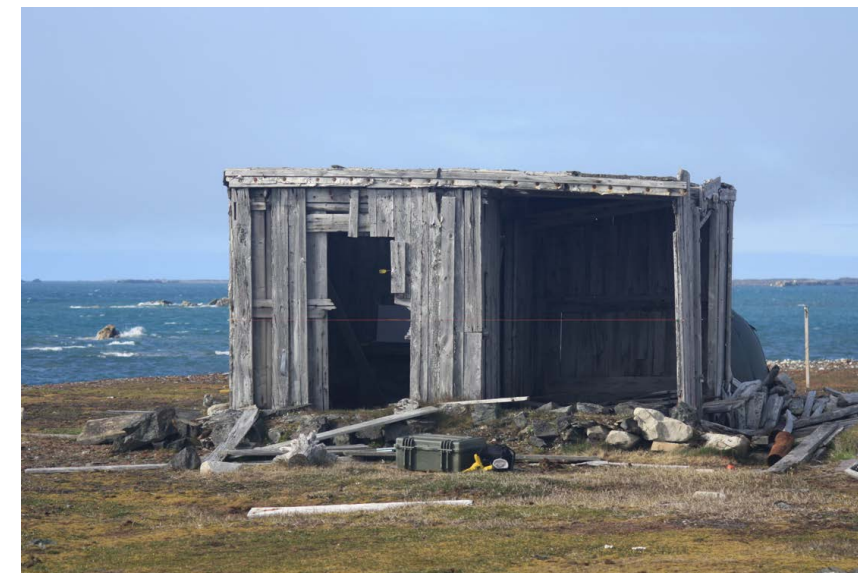
Hytten selv gir et svært medtatt inntrykk. Halvparten av den sørvendte veggen har rast sammen, likeså et anneks som har vært plassert på østsiden av hytten. Her er det i tillegg til en kun 30 cm høy rest av en vegg, ikke mer å finne enn en stor haug med gammelt trevirke.

Den samme fasade i dag; at hytten har gjennomgått en kraftig forandring er evident. Privat bilde Jörn Bohlmann

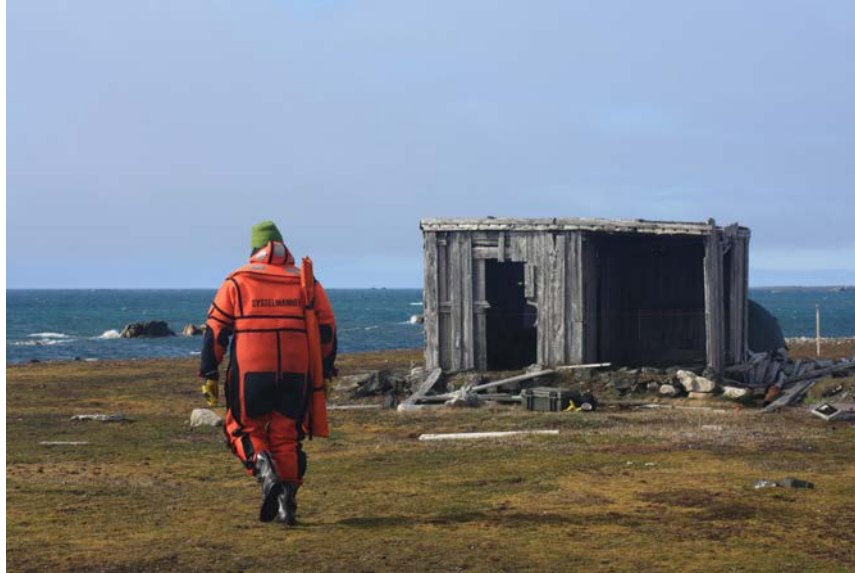
Den gjenværende del av hytten framstår heller ikke som en gjennomført konstruksjon. Blant annet er takbjelker og takplanker over forrommet og stuen i hyttens gjenværende del orientert i ulike retninger. Takbjelkene i forrommet hviler på østsiden kun på ett enkelt spikerslag. Ved skilleveggen til stuen er det kun enkle spikersom holder takbjelkene på plass. Alle vegger er kledd med stående pløyde bord, taket er et enkelt pulttak med meget liten helling mot nord. Hele konstruksjonen har et

akkurat denne hytten er svært medtatt.
Sørveggen i solen; Jakob Fink i forgrunnen; privat bilde Jörn Bohlmann

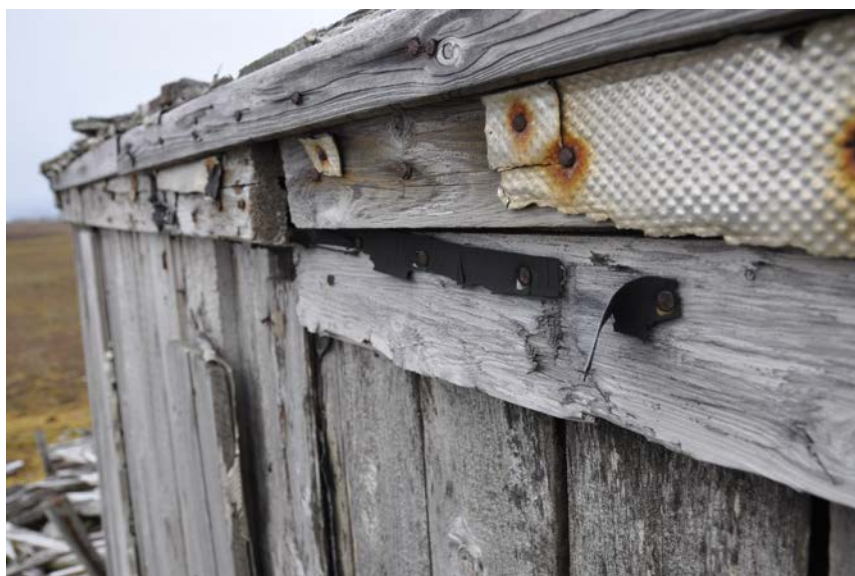
plankestykker festet på et spikerslag. Panelbordrestene er omkranset av jordvullen og dekker i øvre ende halvparten av det horisontale spikerslaget. En rekke spiker i den øverste delen tyder på at andre bord har vært festet her.
Detalj av den nordvendte fasade—bilde DSC 0734

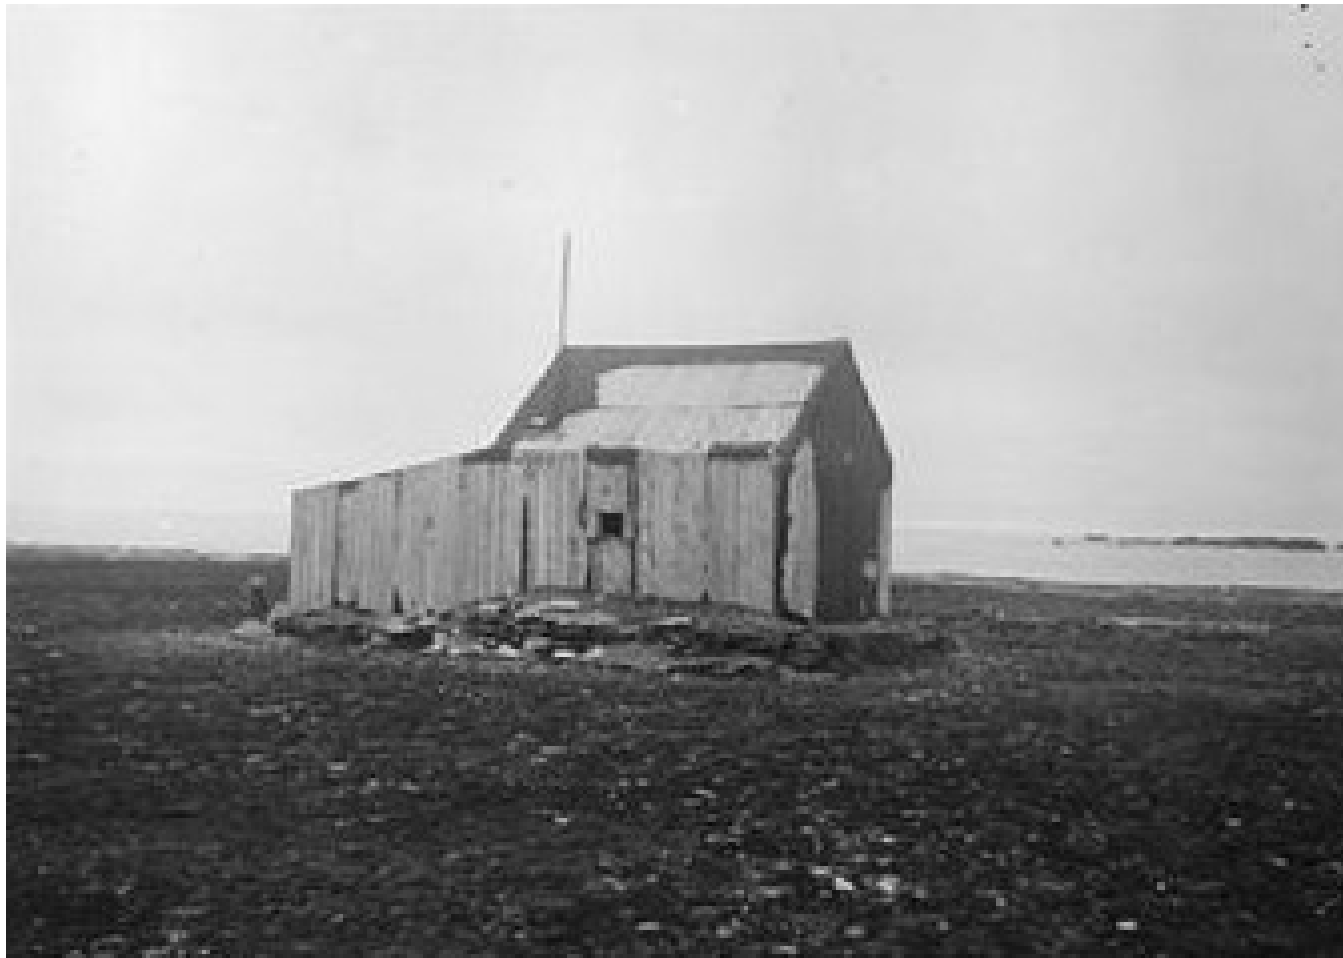
*Hytten ved Kapp Borthen i 1920 Fangsthytte på Kapp Borthen,
(bilde Norsk Polarinstittutt) - og den samme fasade i dag. Privat
bilde Jörn Bohlmann*

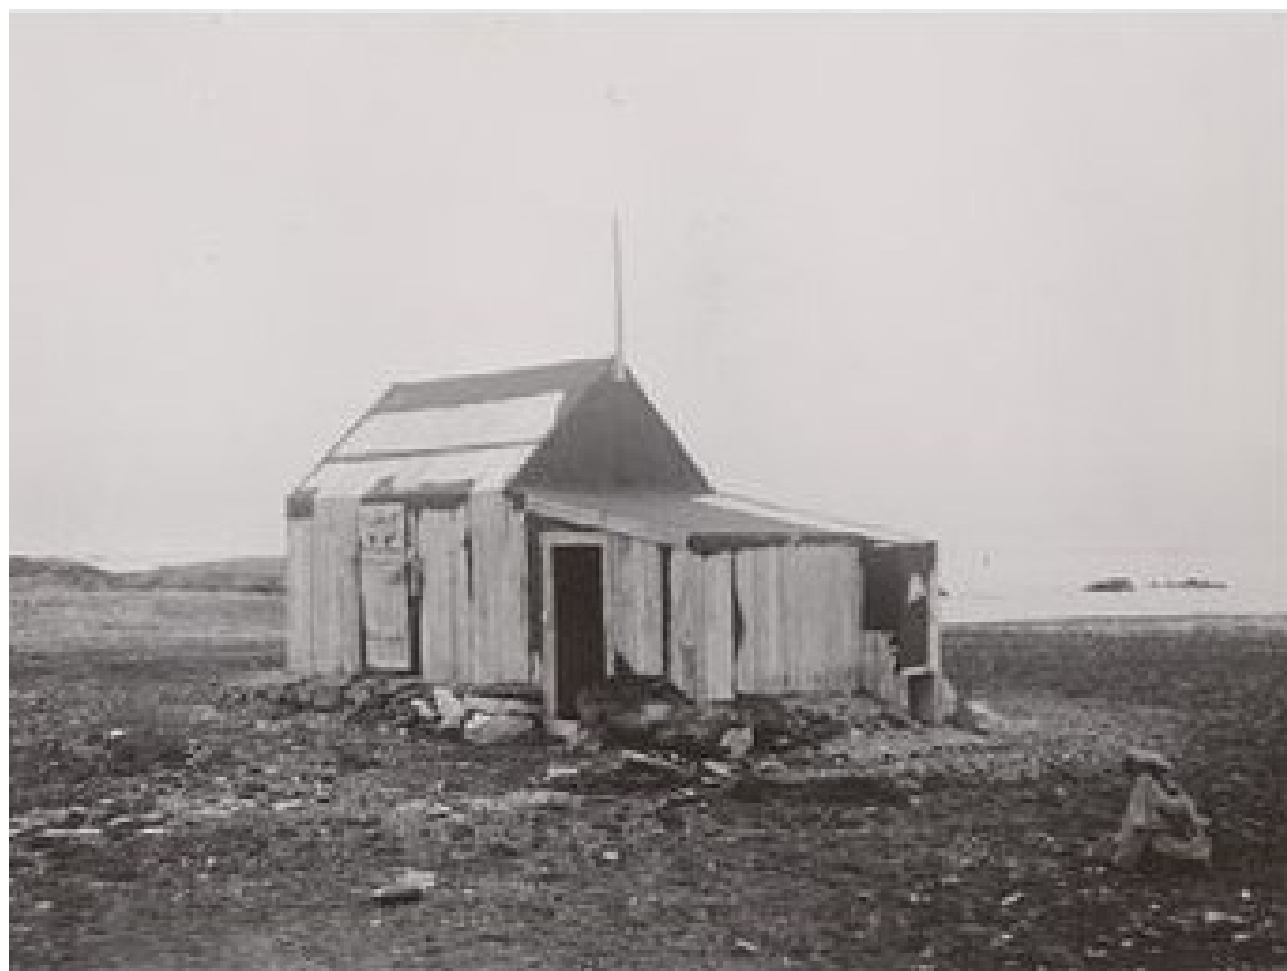
*Kapp Borthens nordvendte fasade i 1936 i i dag.
Bildet overfor: Norsk Polarinstittutt, bildet til h ogre
privat J rn Bohlmann*

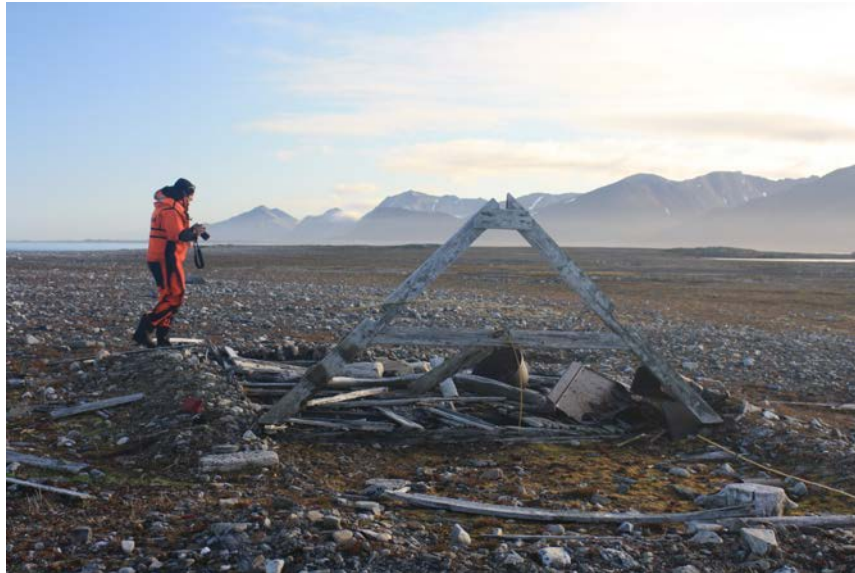
Kapp Berg er en ruin. Et sperrebind forteller litt om hyttens utseende. Privat bilde Jörn Bohlmann

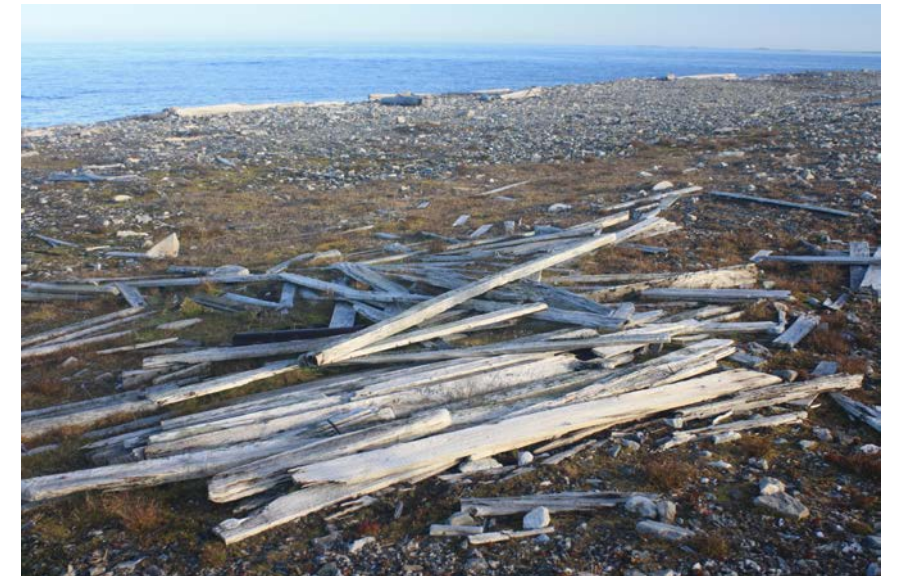
Et nærmere blikk på alt trevirke som lå utenfor restene av hytten, ned mot stranden; viste derimot en konstruksjon som vi ikke har sett før i fangstfeltet: to kraftige sperrebind. Det finnes kun ett inntakt sperrebind ved hytten, men rester av et sperrebind til er lett å lokalisere i bygningsrestene. Sperrebindet har en bredde på omlag 2,8 m og rekker dermed godt over hyttens bredde på rundt 2,6 m. I tillegg til sperrebindene finnes det to kraftige toppsvill med en omtrentlig lengde på 3,7 meter; toppsvillene rekker dermed godt over hyttens lengde på rundt 3,5 m, orientert i retning nord-sør.

Disse bygningsdetaljene peker i retning av at hytten har hatt et saltak med en høyde på omtrent to meter; se prinsippskissen i målestokk 1:10. Restene av hytten; privat bilde Jörn Bohlmann

Saltakets bygningsmaterial har vært kraftig; i dimensjon 5 x 10 cm har sperrebindene, toppsviller og mønestokk vært en tung vekt på hyttens vegger. Generelt kan vi fastslå at hyttene for det meste har råtnet nedenfra. Der veggene er omkranset av jordvollen fikk trevirket dårlige tørkeforhold og dette har vært gunstig for råteangrep. Takkonstruksjonens store vekt og ikke minst vindfang har med sikkerhet påvirket hyttens sammenbrudd.

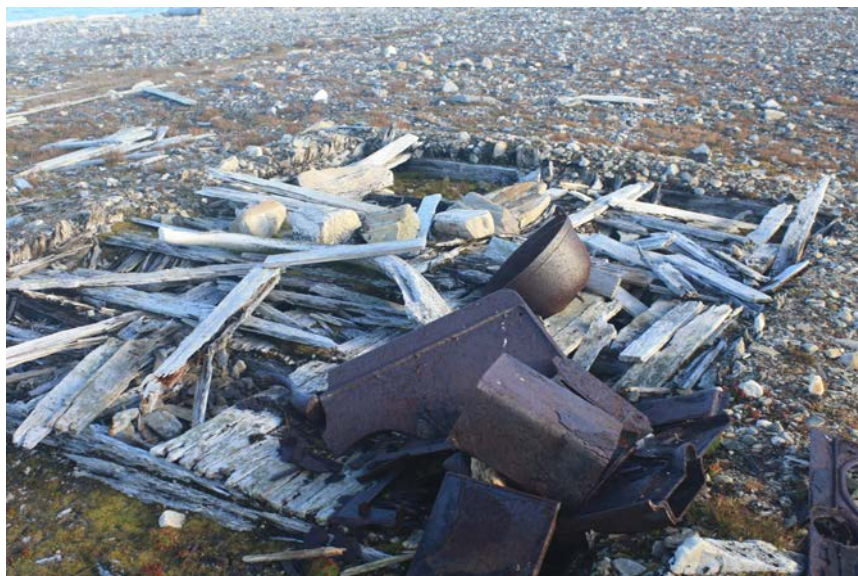
leiren i Dunderbukten var derfor en fornøyelse, selv om vi igjen kjørte om kapp med tidevannet for å rekke hjem etter en 42 timers lang innsats. Hytten grunnriss. Privat bilde Jörn Bohlmann
