Dokumentasjon av fangsthytter på Svalbard

I fangstfelt 4 – Calypsofeltet / Bellsund

Sysselemanden på Svalbard / Miljøvernavdeling

Jörn Bohlmann
Jakob Surlykke
Fink
2010

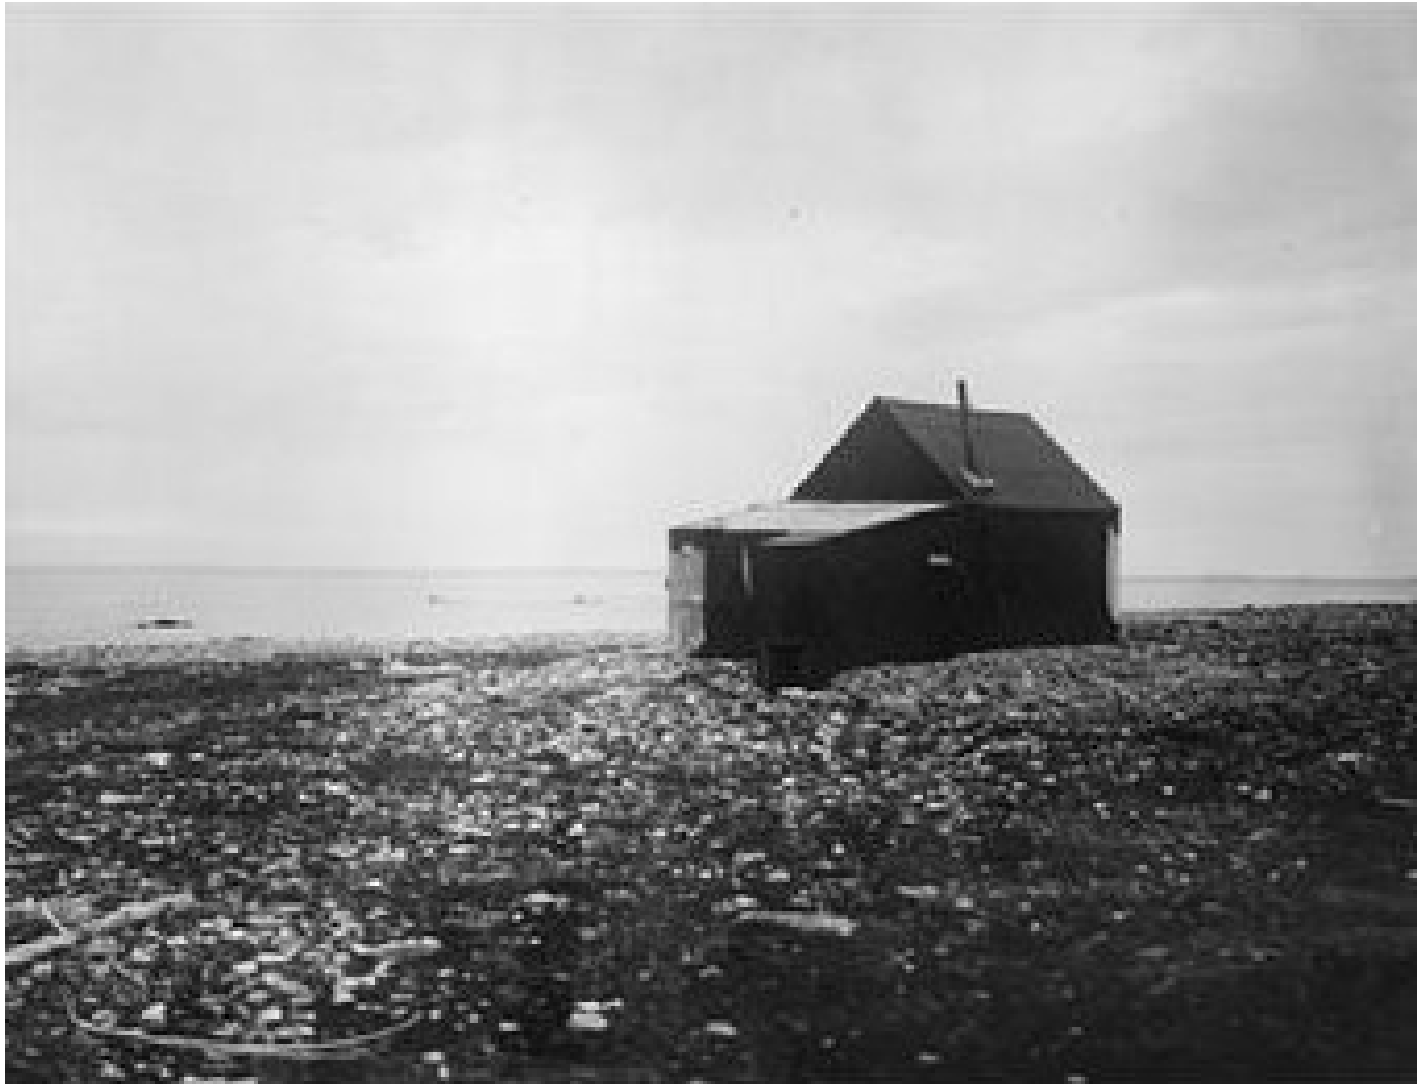
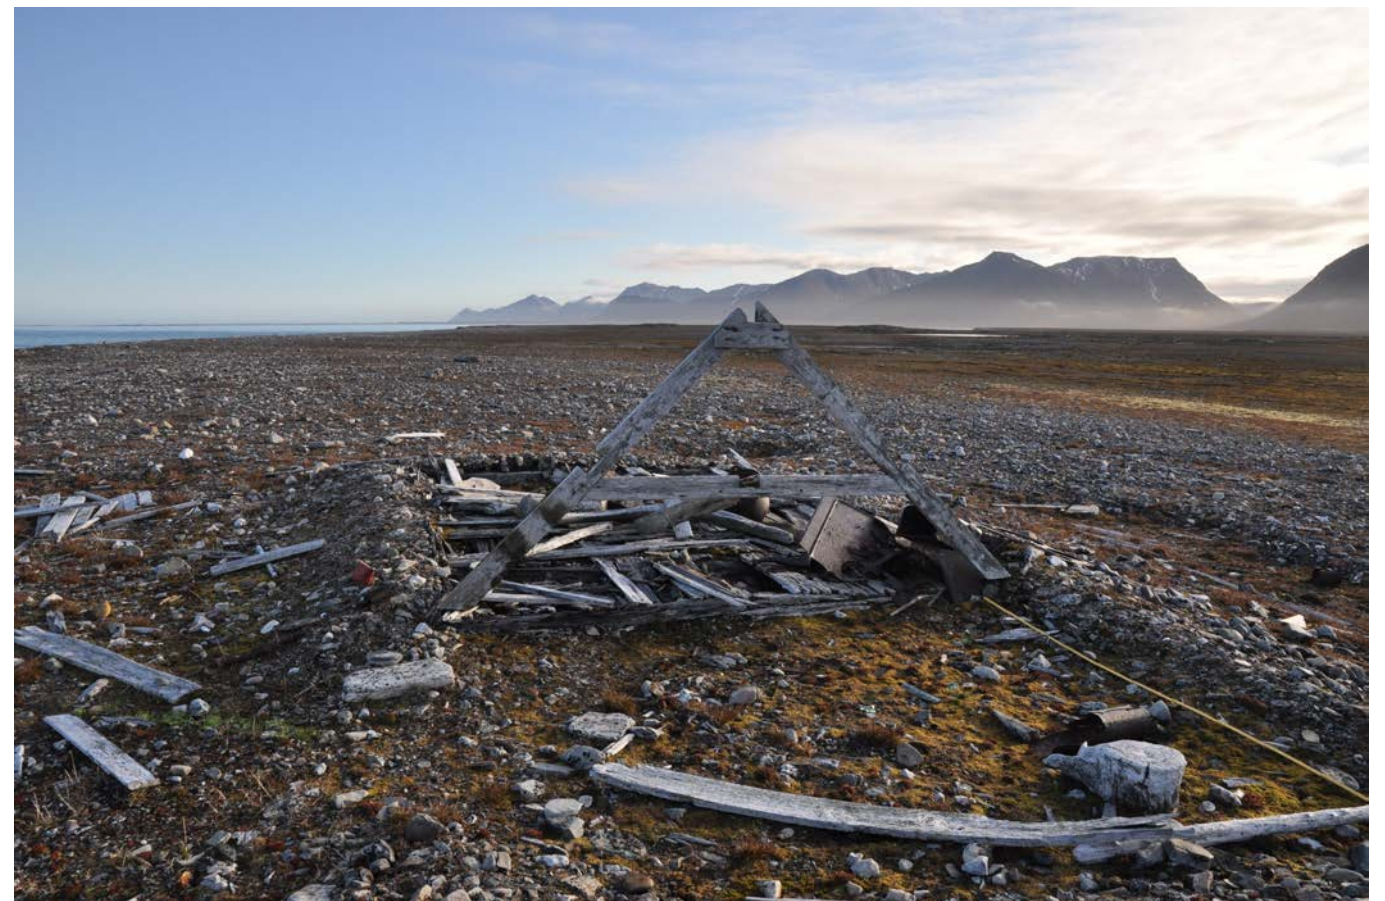
Trondsenhytta på Kapp Berg, sør for Storvika. Bygget i 1919 for Alf Frantzen av Petter Trondsen som benyttet det 1919-20. Foto Norsk Polarinstitut. Hyttens rester i dag. Bilde DSC 0872

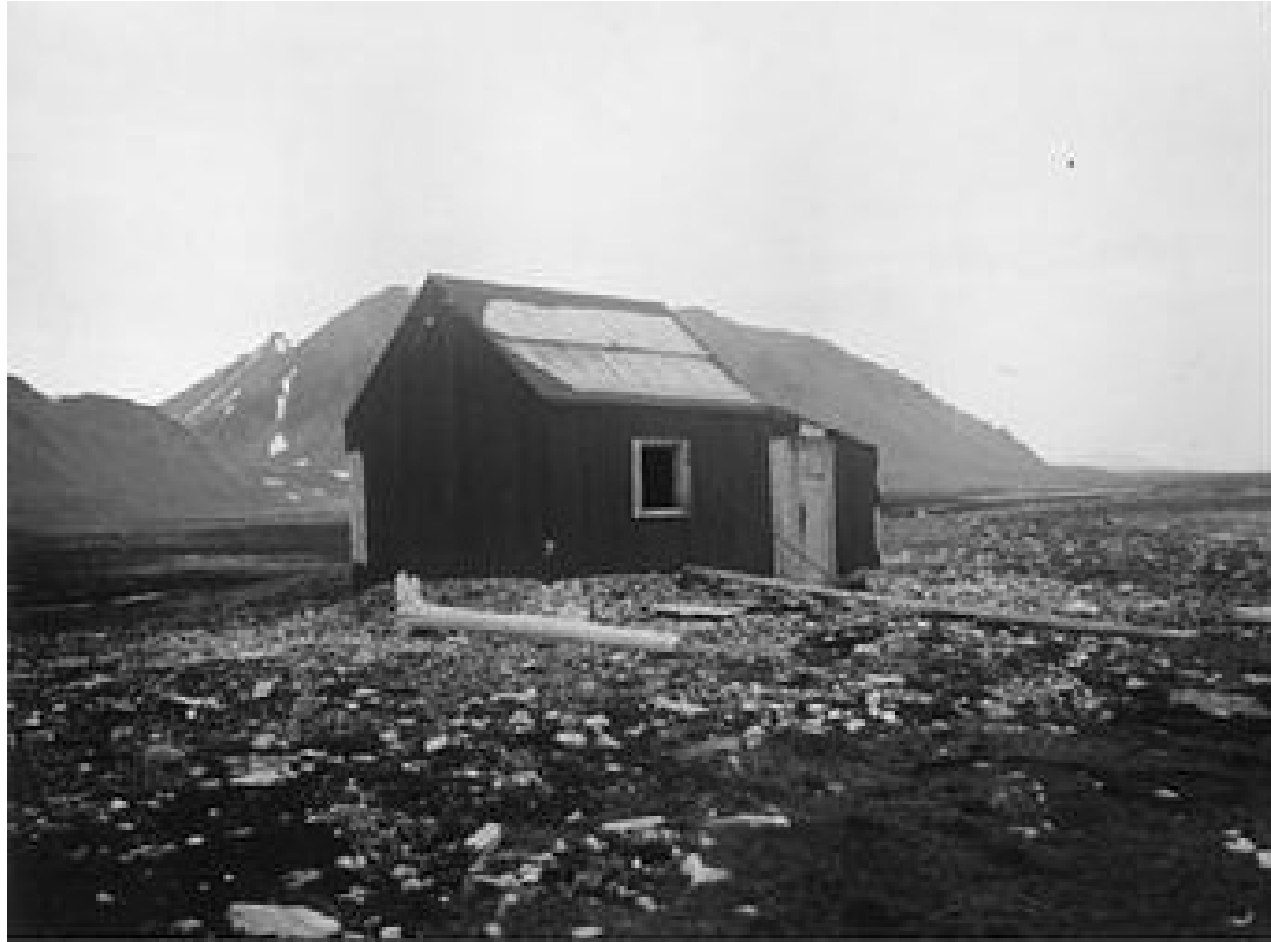
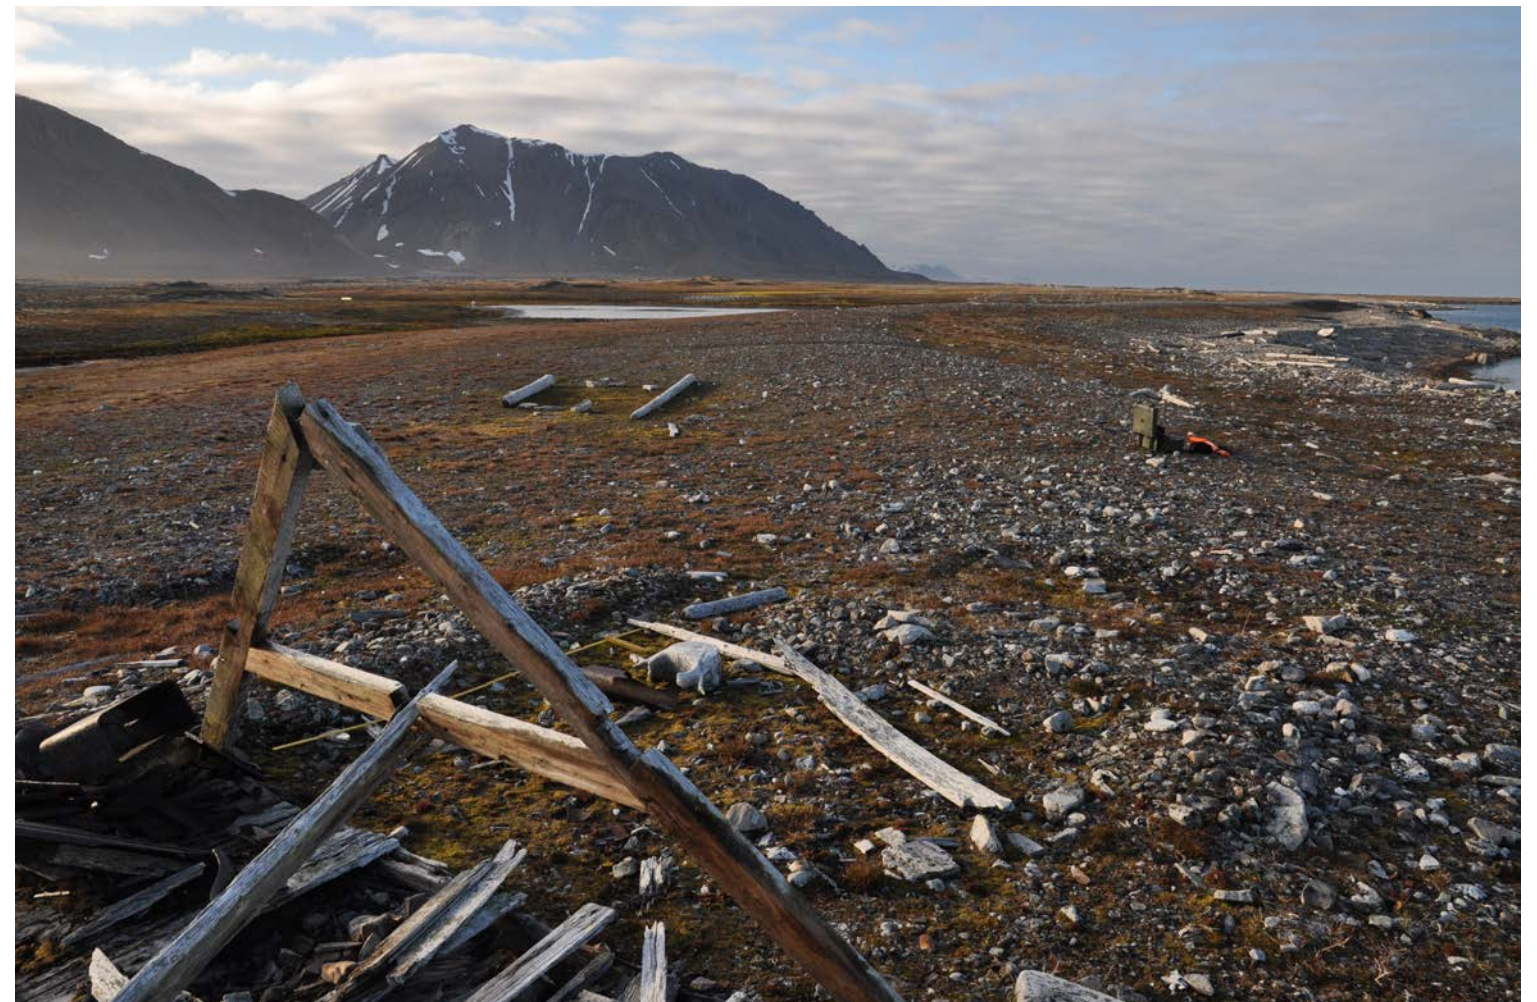
Trondsenhytta på Kapp Berg, sør for Storvika. Bygget i 1919 for Alf Frantzen av Petter Trondsen som benyttet det 1919-20. Foto Norsk Polarinstitut. Hyttens rester i dag. Bilde til høyre DSC 0895

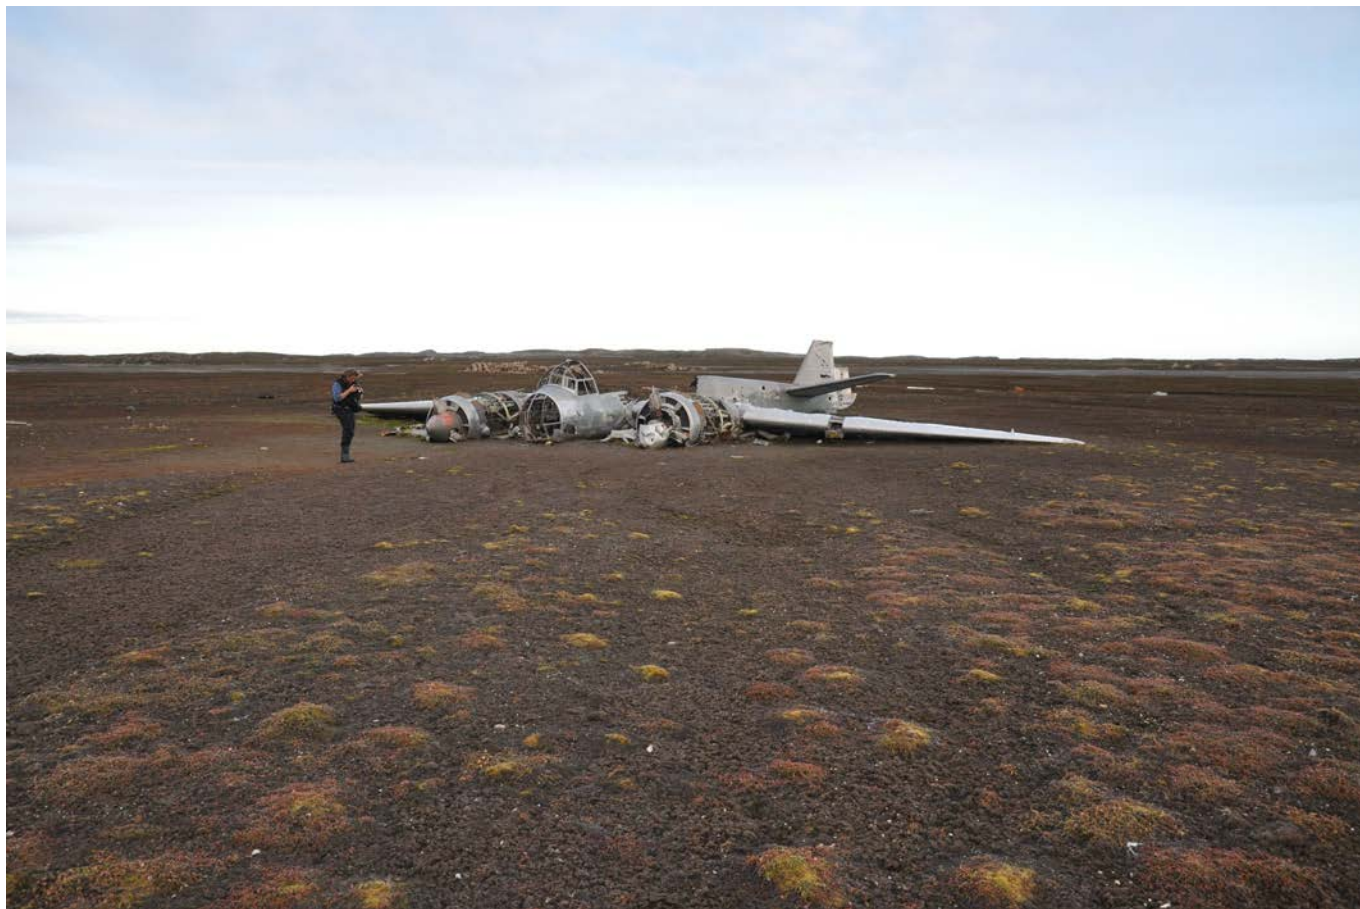
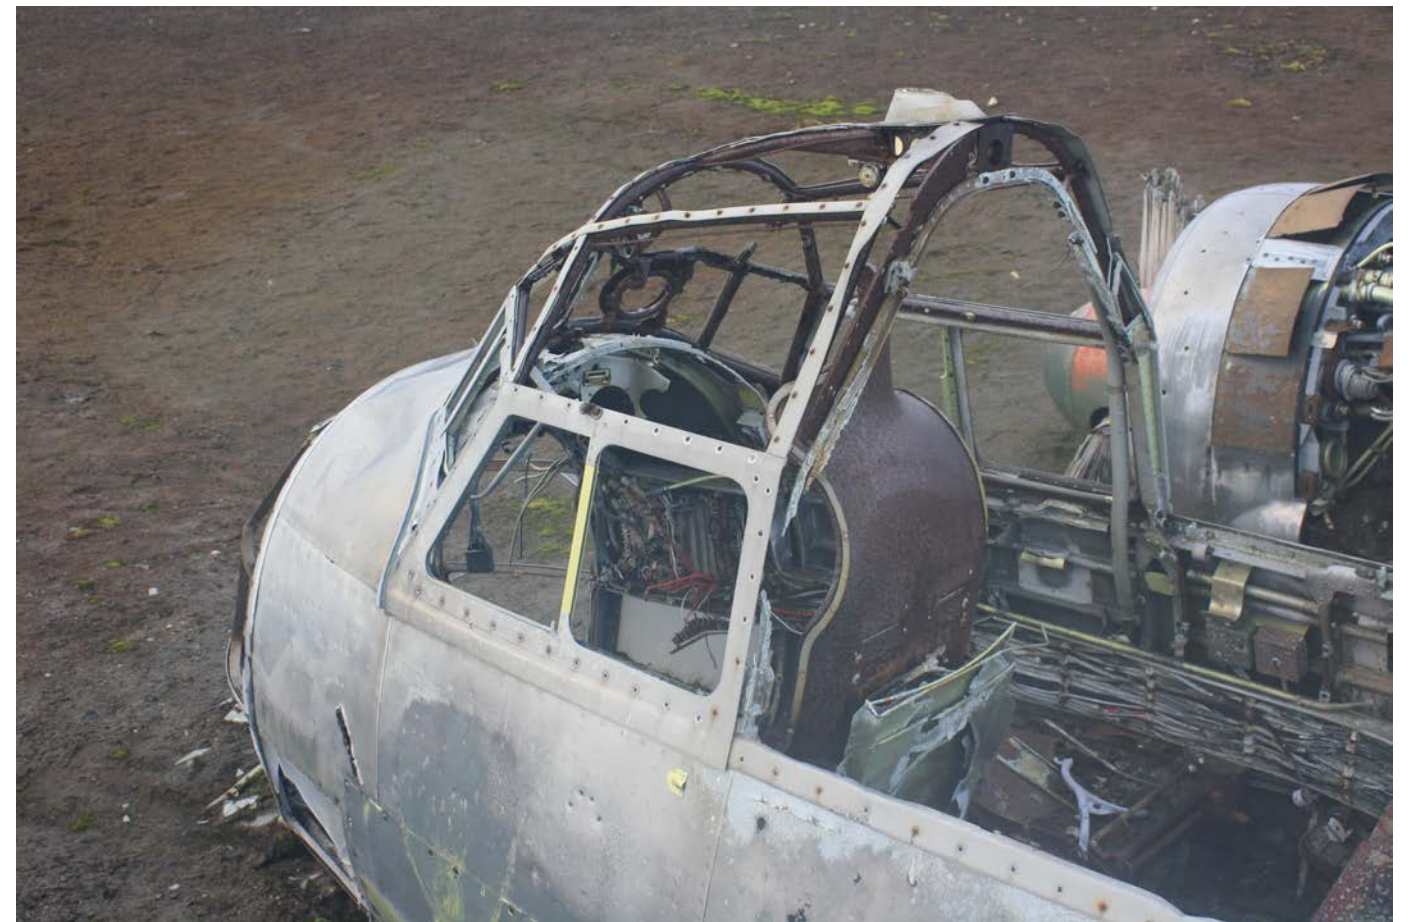
Junkers Ju88 A-4 ved Kapp Borthen

En liten tilleggsoppgave til oppdraget i Calypsofeltet har vært å komplettere fotodokumentasjonen av en Junkers Ju88 flymaskin som nødlandet omlag tre kilometer øst for Kapp Borthen, på en stor slette. Den 14. september 1942 måtte en Junkers Ju88 nødlande etter å ha fullført et angrep på en konvoi fra de allierte styrker (konvoi PQ 18). Flyets mannskap på fire mann, P. Füllhorn, W. Mietz, R. Spielberg og S. Matschke; gjennomførte en kontrollert nødlanding på en lange slette. Etter nødlandingen sprenget mannskapet flyet, men snute, hale og vinger ble lite skadet. Etter to dager ble mannskapet oppdaget av et fly på leting (He 111H-6, von Gall). Lete-flyet kastet ned en ordre med instruksjoner til de fire om å gå til en tysk base ved navn Sönak. Derfra fikk de mulighet til å forlate Svalbard. Bare to måneder senere døde mannskapet under et slag i Nord-Afrika (ref <http://ktsorens.tihlde.org/flyvrak/borthen.html>).
