Dokumentasjon av fangsthytter på Svalbard

i fangstfelt 36 (Negerpynten)

Sysselemanden på Svalbard / Miljøvernavdeling

Jörn Bohlmann og
Morten Hesthammer
2011

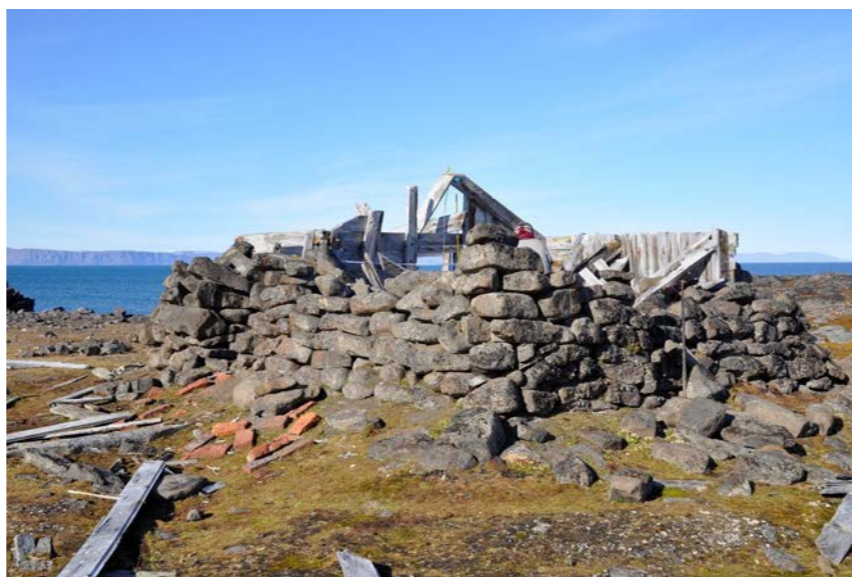
Bilde DSC 0005. Inngangsbyggingen av tre er helt forsvunnen.

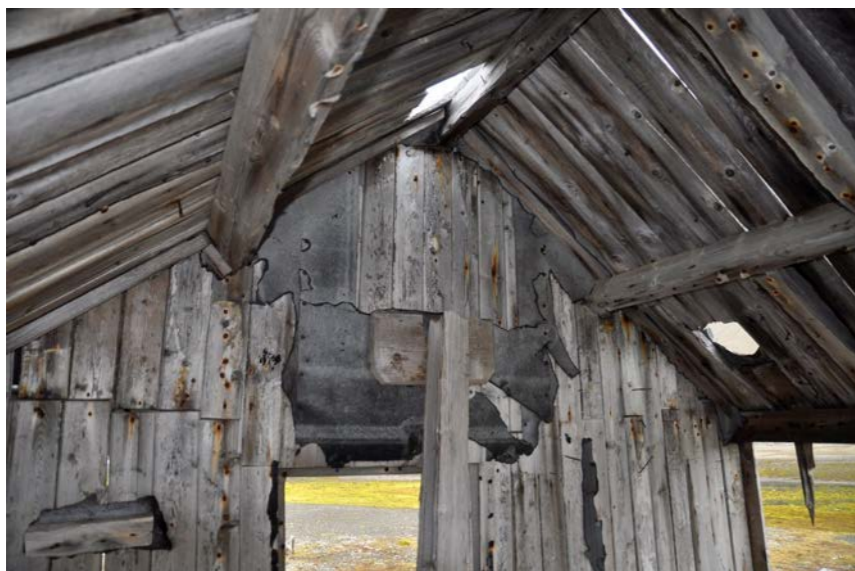
DSC 0463: Hytten innvendig, sett mot fasade A
