Dokumentasjon av fangsthytter på Svalbard

i fangstfelt 36 (Negerpynten)

Sysselemanden på Svalbard / Miljøvernavdeling

Jörn Bohlmann og
Morten Hesthammer
2011

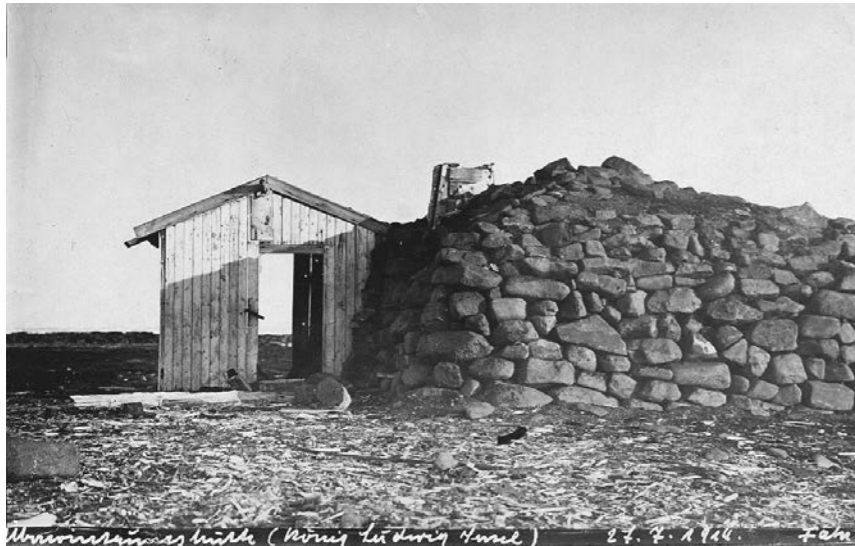
Hele hytta har tidligere vært kledd med en steinmur viser det gamle fotografiet fra 1914. Denne er nå rast noe sammen, men den er til dels overraskende høy etter så lang tid uten bruk og vedlikehold. På det høyeste er den opptil 1,5 m over bakkenivå. Steinene varierer i størrelse, og har for det meste gode anleggsflater.

Hytten i 1914. bildekilde: Oddleif Moen

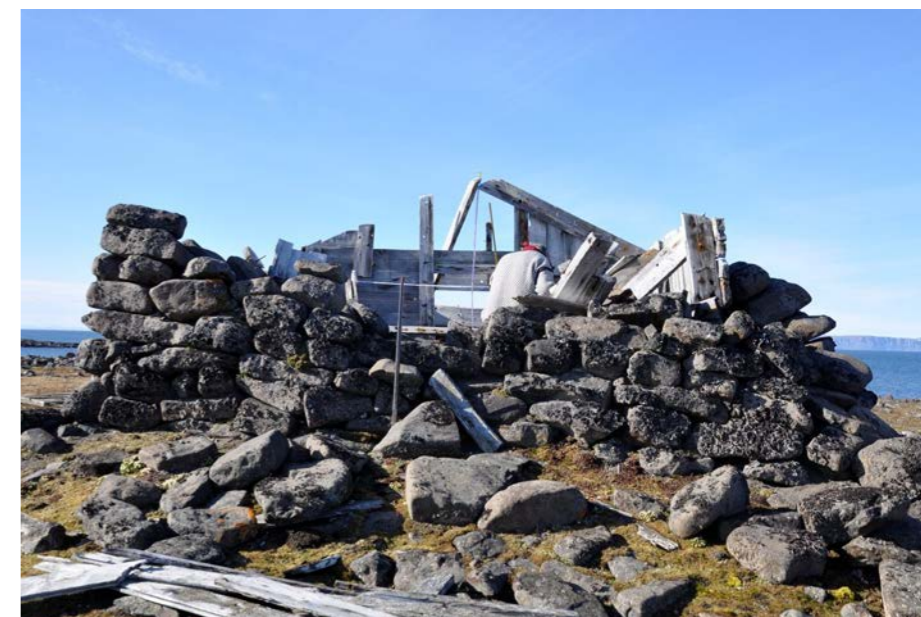
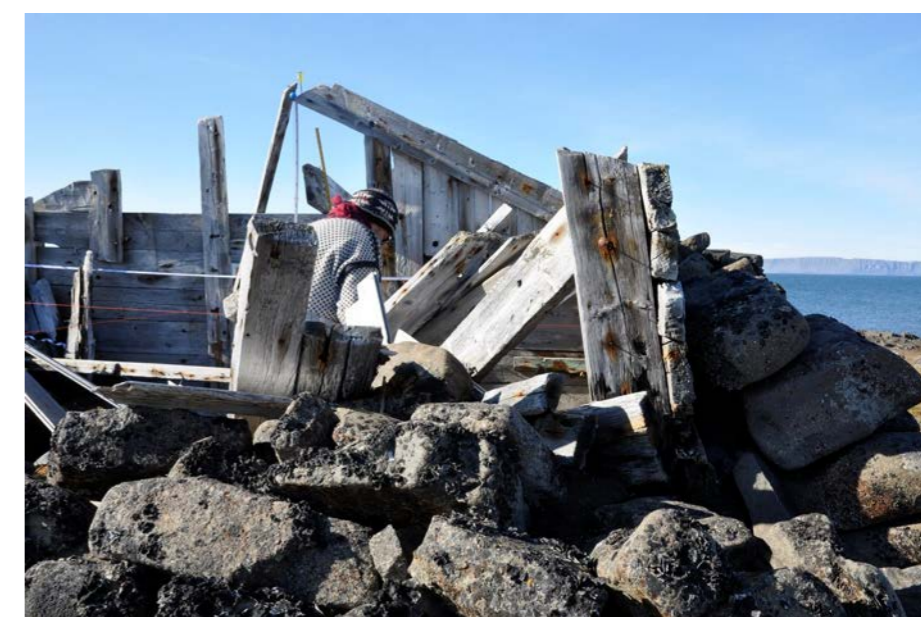
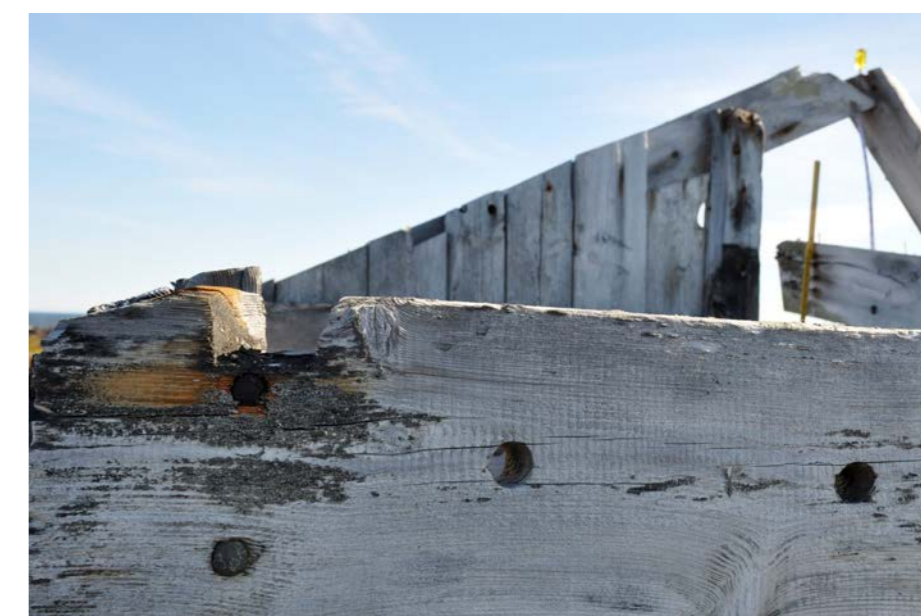
**Bilder i leserekkefølge:
DSC 0001, 00013 og 00027.
DSC 00027 viser gjenbruksmaterial fra "Bertine". I de store hull har det stått trenagler som festemiddel**

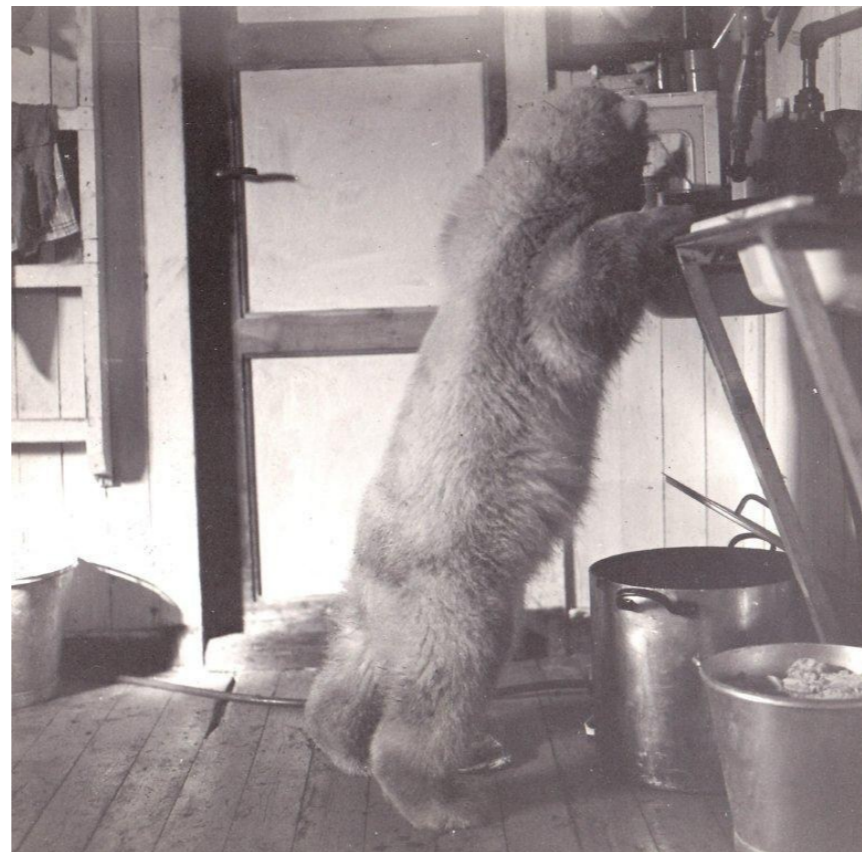
Fyllingsdøren og stigen til venstre av den. Privat foto Per Johnson

På tegningen til Grønvik og Sveen vises at det har vært et loft som har vært i bruk på et eller annet vis i hytta. En stige festet til vegg ved siden av døra har ledet opp til en luke i taket. Merker etter stigenes ene vange kan ses 14,5 cm fra døra, og et fotografi som Per Johnson tok i 1970 viser et bilde hvor stigen er på plass. Johnson forteller at de brukte loftet til å oppbevare poteter og andre ting som ikke tålte streng frost. I og med at det ikke var isolert mellom

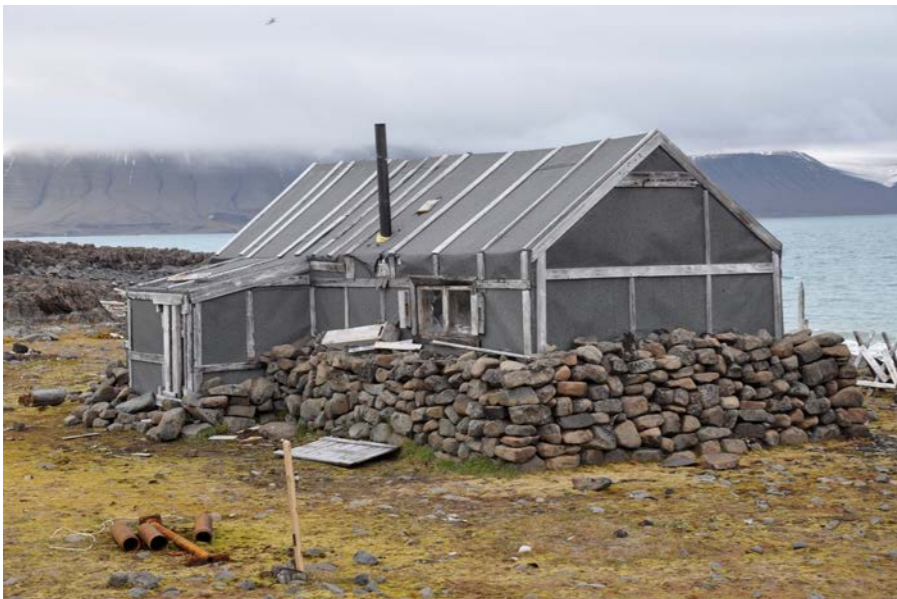
DSC 00240: Bjørneborg som den ser ut i dag

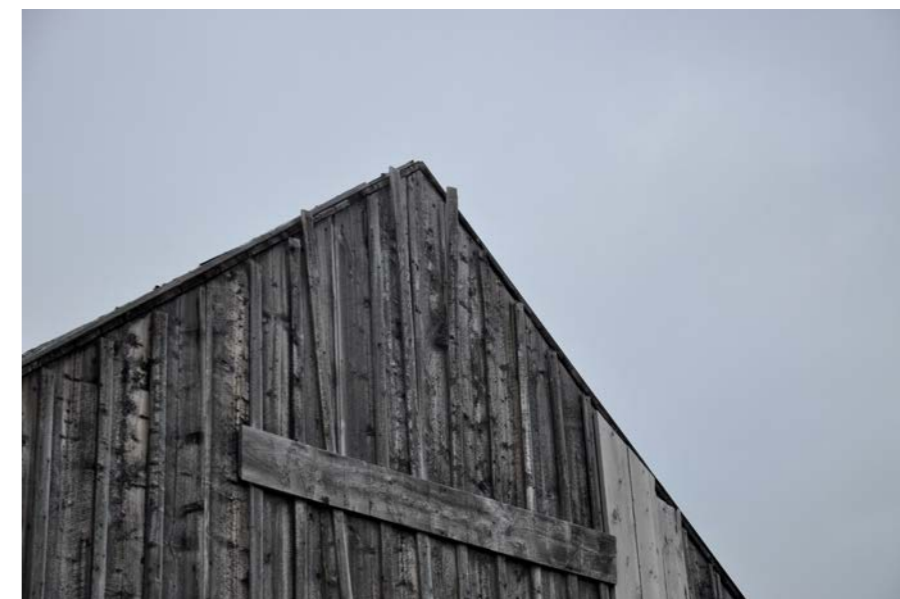
DSC 396—skiltet henger i dag, men skriften er nesten usynlig

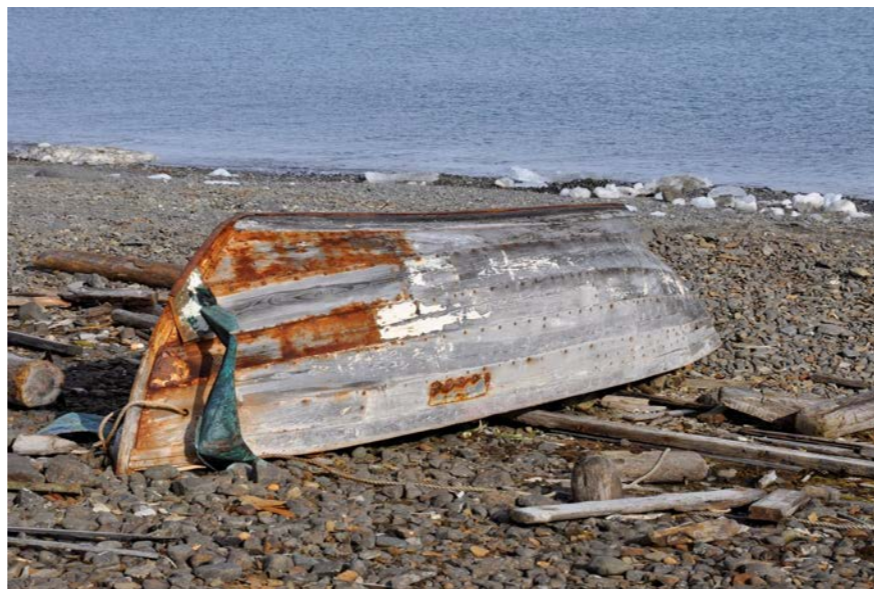
DSC 495: Båten ligger med baugen opp mot land

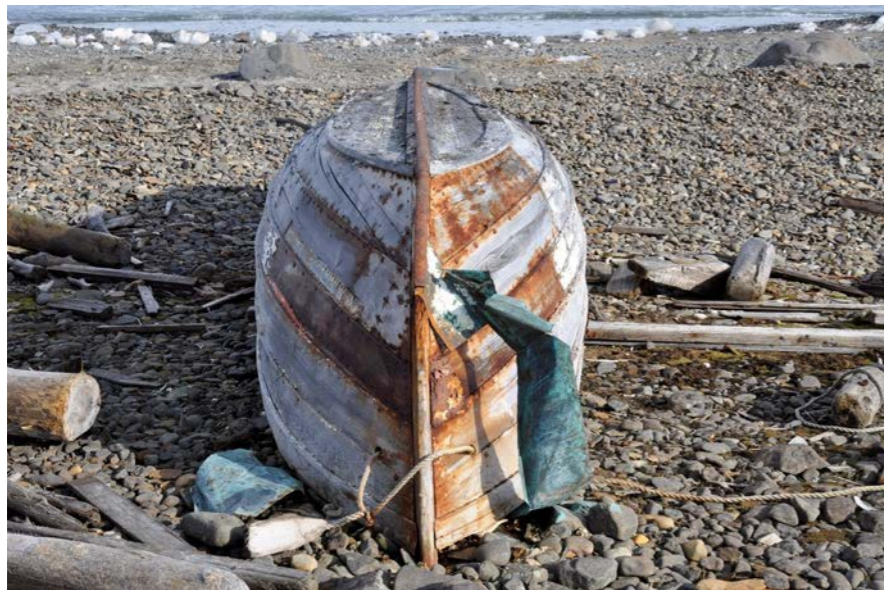
DSC 502: Bildet viser godt, hvor rank båten er

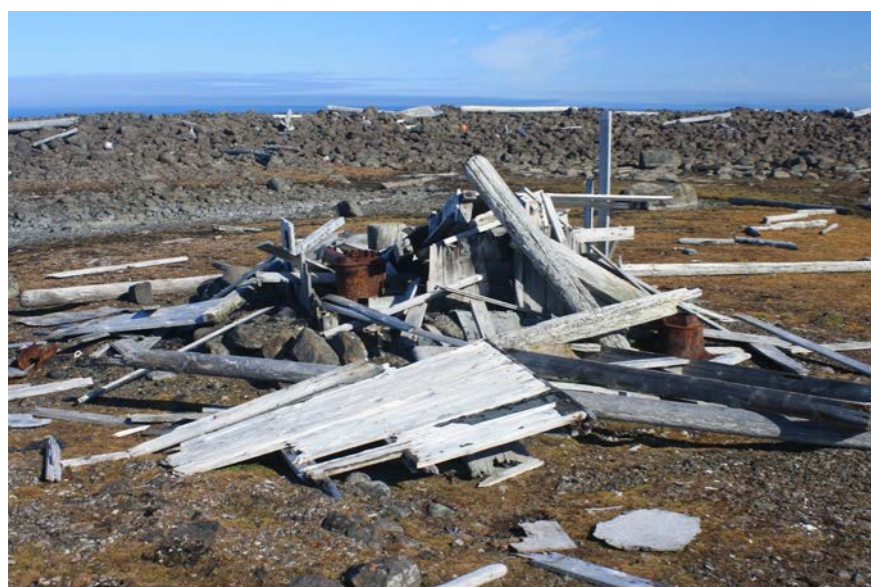
Hyttens ruin; privat bilde Jörn Bohlmann

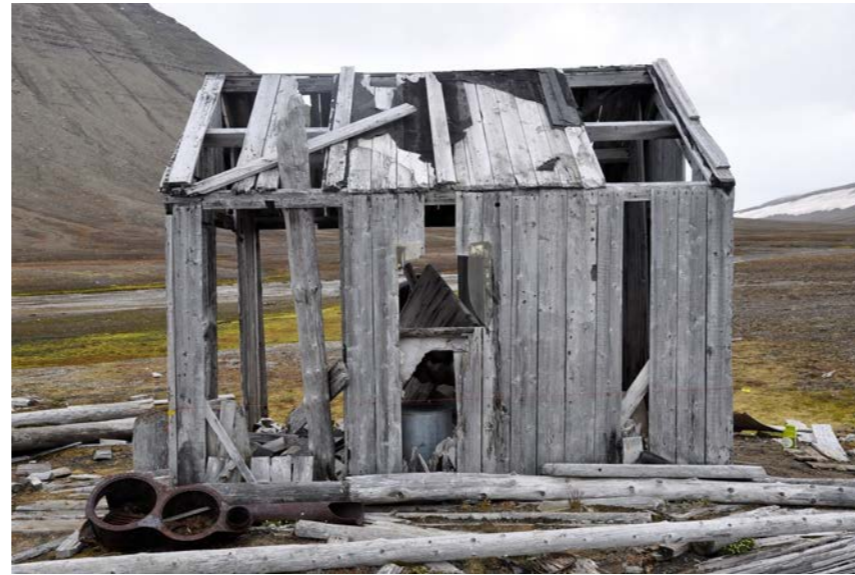
DSC 0412 - hyttens C-fasade som vender ut mot sjøen

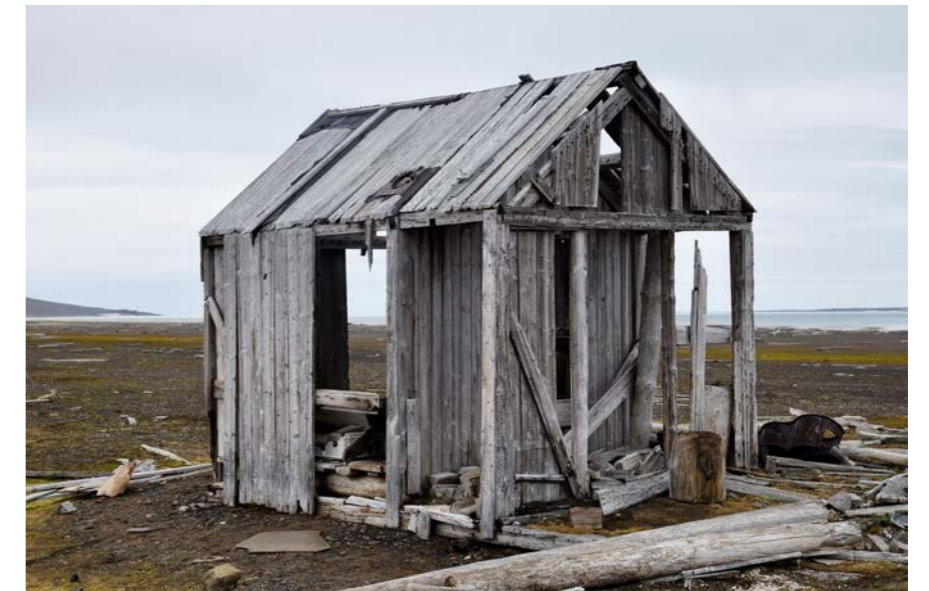
DSC 438 - inngangen har vært i hyttens smale side; bildet viser altså hjørnet B/A

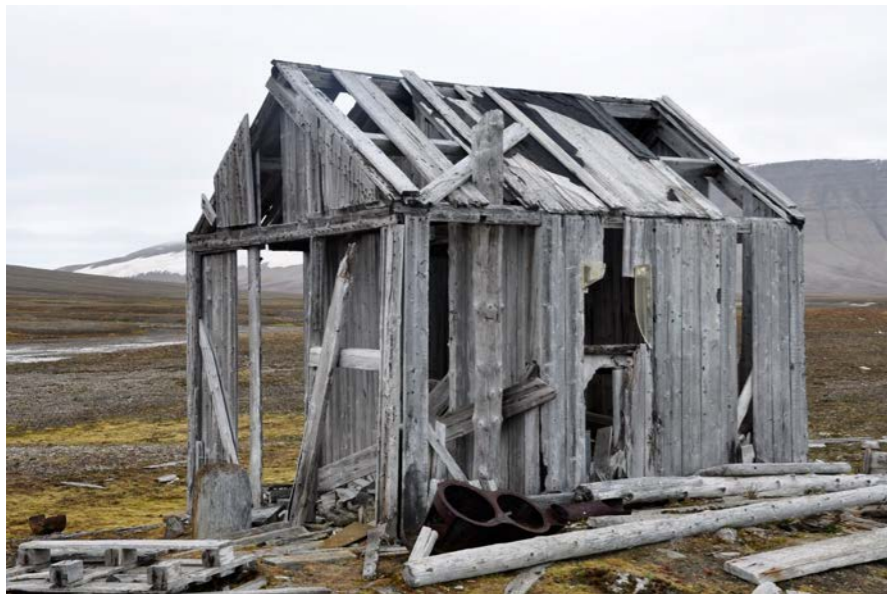
DSC 0443: Fasadene A/B

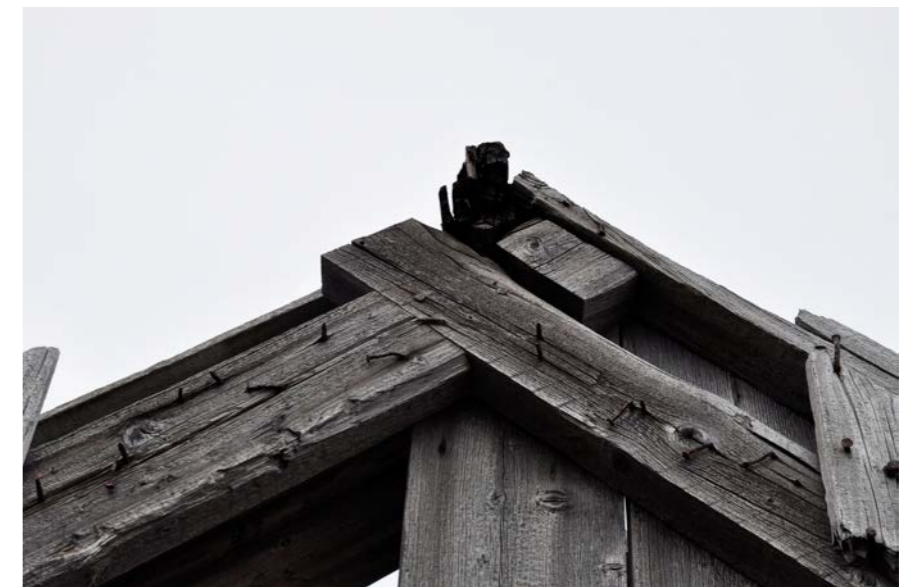
DSC 0448: sammenfelling av takbjelker i fasade A

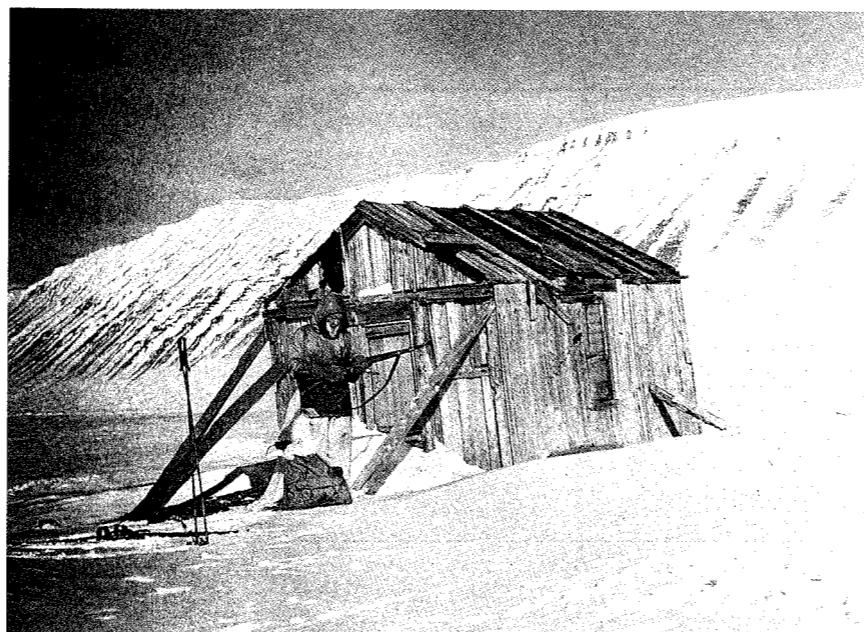
Negerdalen med Knut Bjåen foran hytten (vinteren 1947-1948). I 1992 falt hytten ned. Bildekilde: Polarboken (2009-2010: 106)

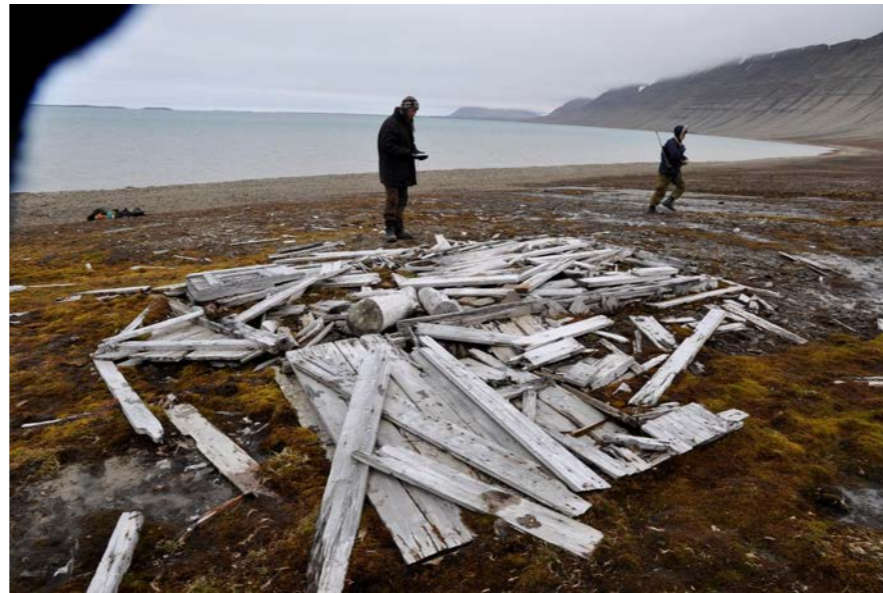
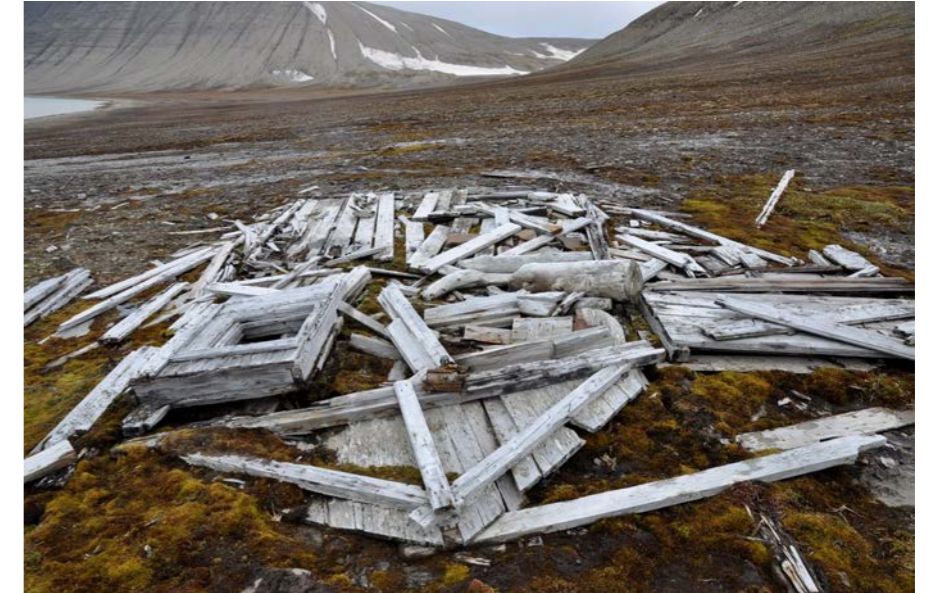
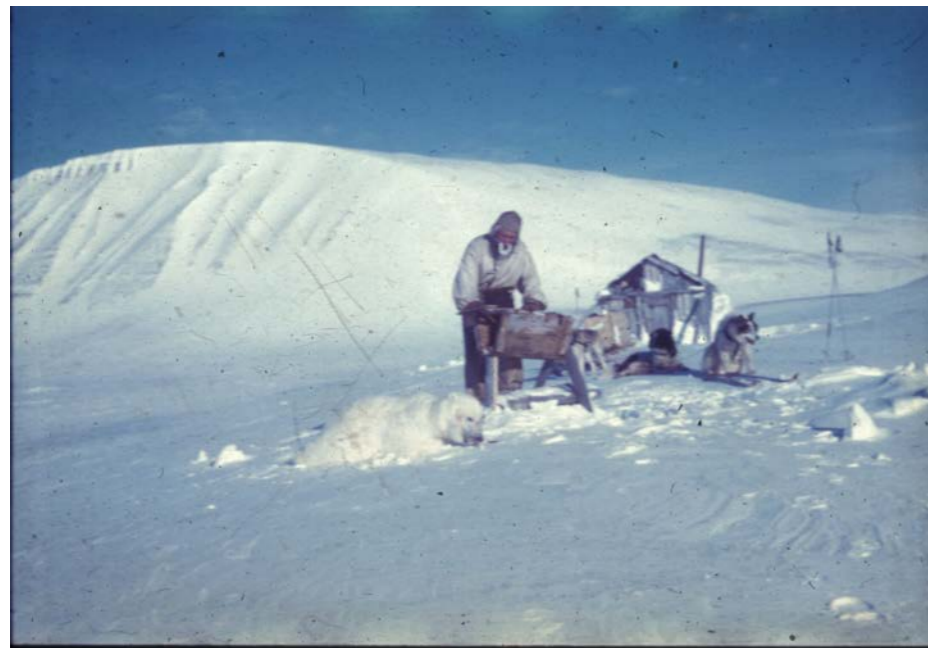
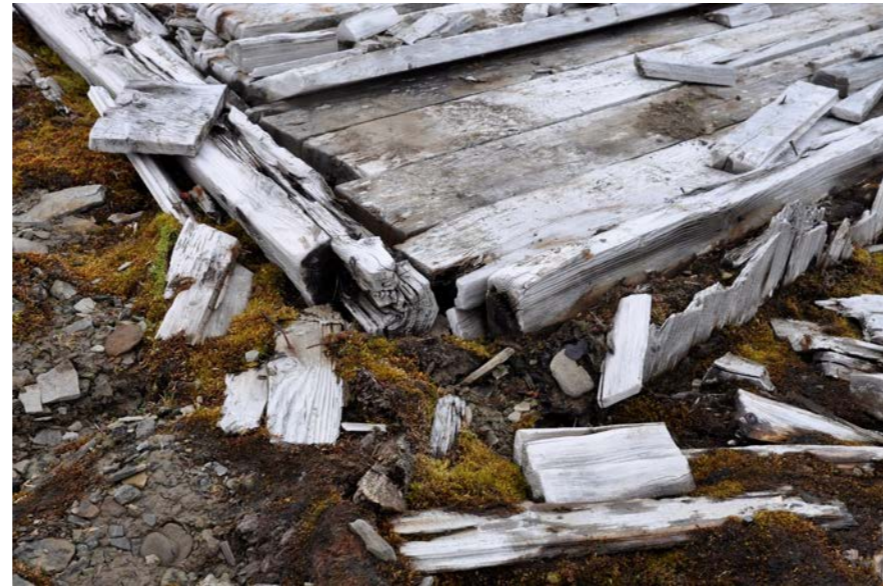
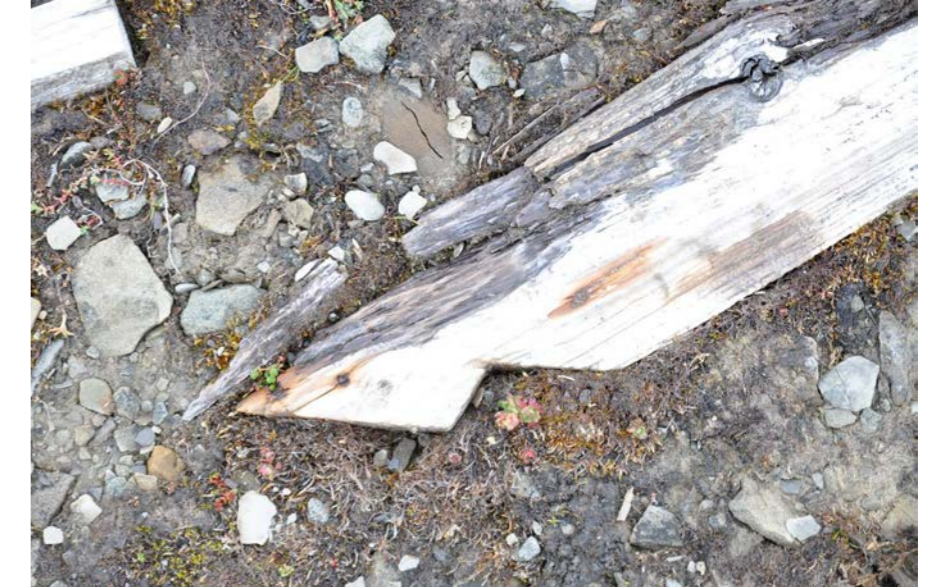
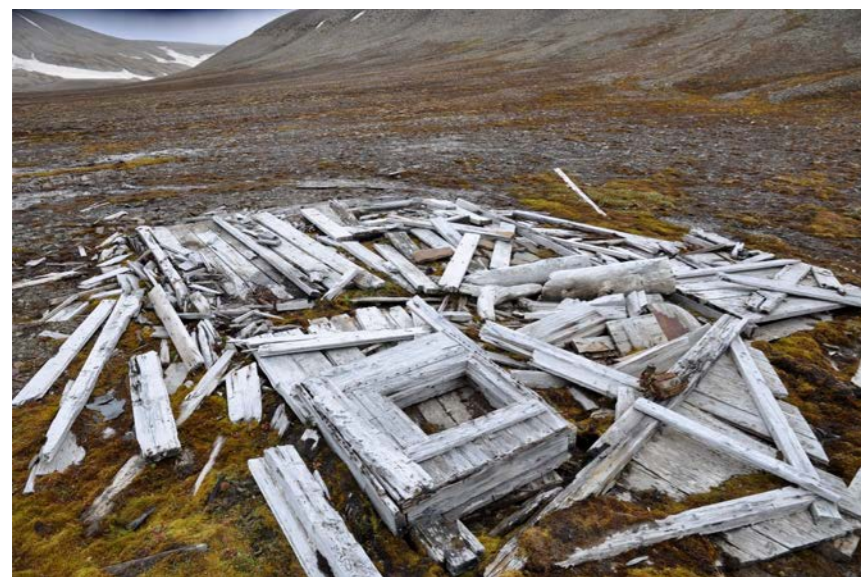
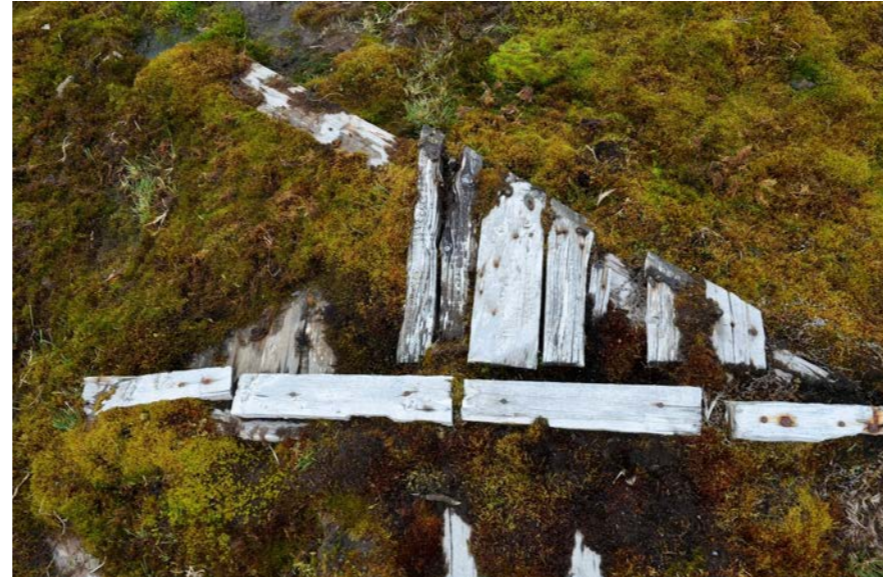
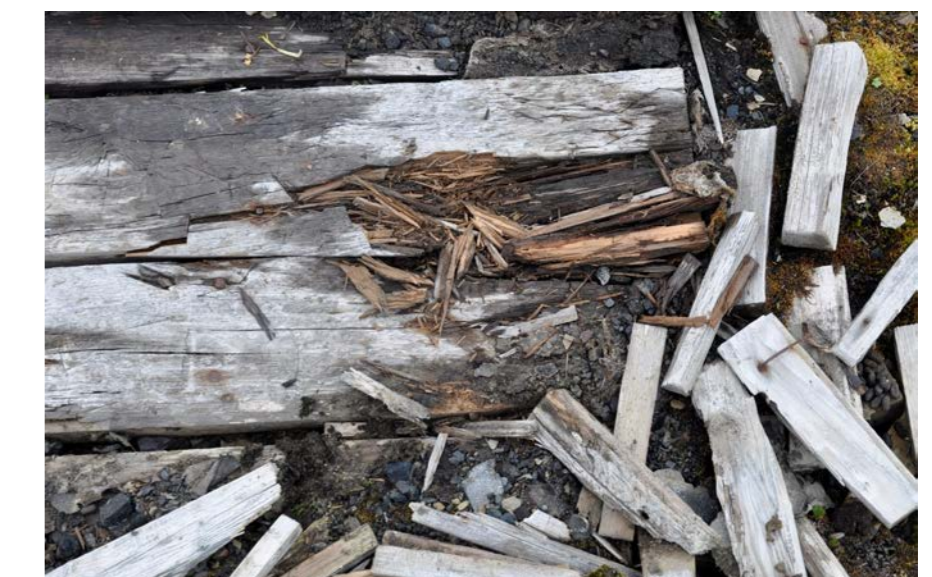
Bilder i leserekkefølge:
Odd Lønø foran hytten (bildekilde Oddleif Moen)
DSC 0622,
DSC 0636, DSC 0637 og DSC 0643,
DSC 0644, DSC 0647 og DSC 0649

Hyttruinen ligger oppe i skråningen på sørsiden av Negerdalen inn mot Tjuvfjorden. Her er det mye fuktighet i grunnen, og dreneringen under hytta ser ikke ut til å ha vært den beste. Hytta ligger nå helt flat, som Odd Lønø skriver, og mange av delene er overgrodd med mose slik at de nesten går i ett med terrenget omkring.

- DSC 0649 råtnet trevirke, her rester av golvbordene

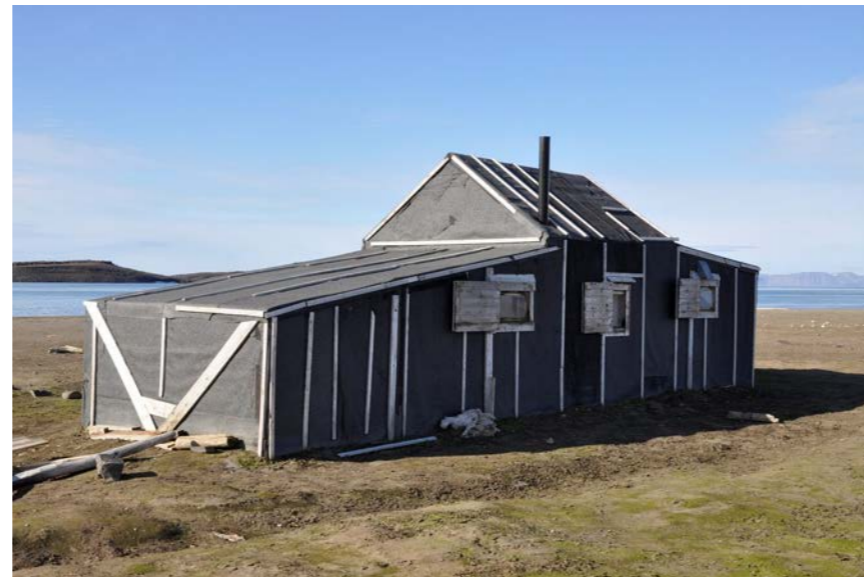
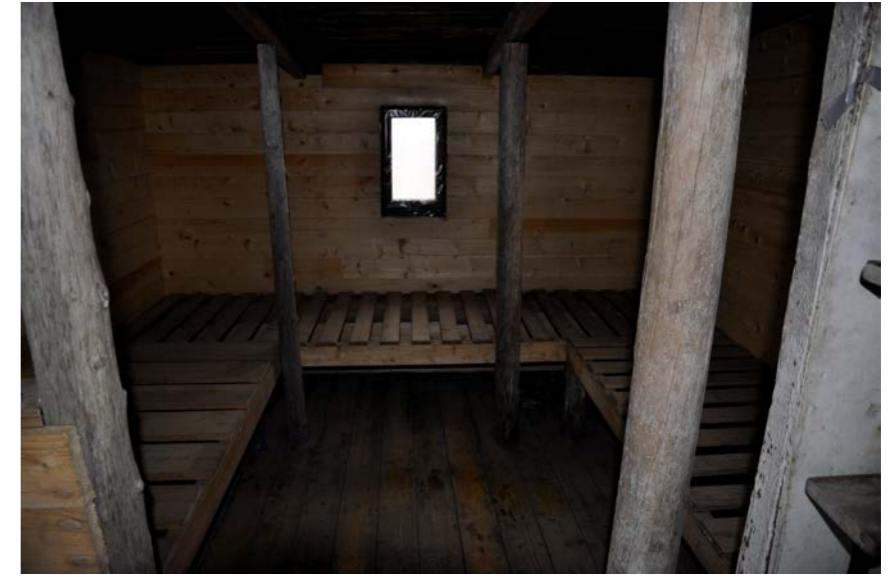
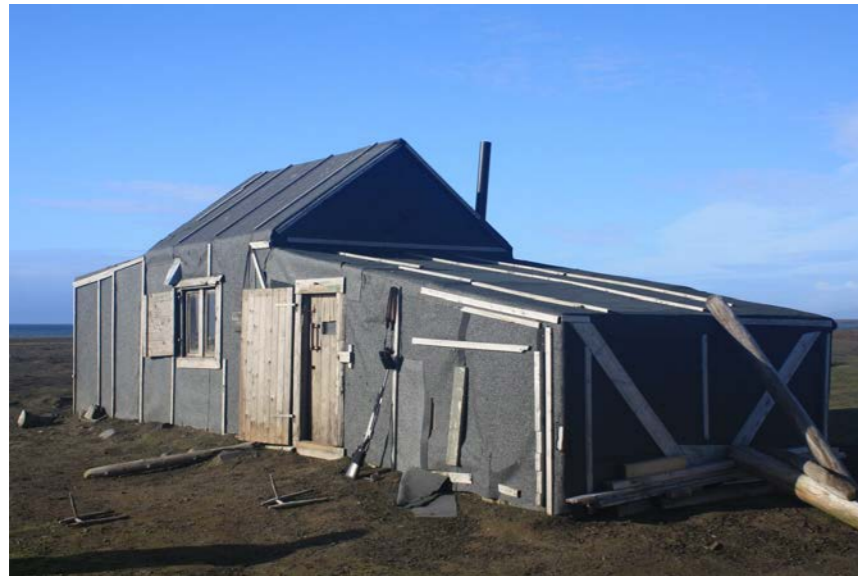
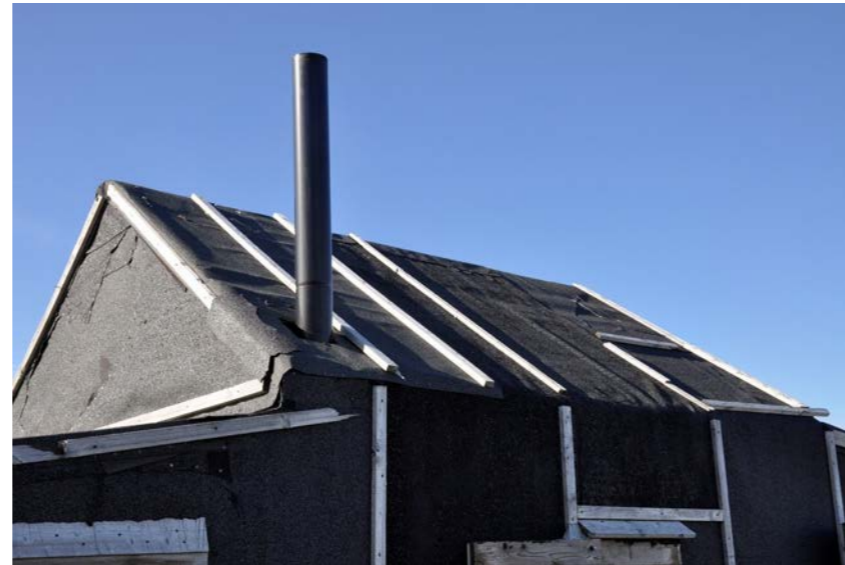
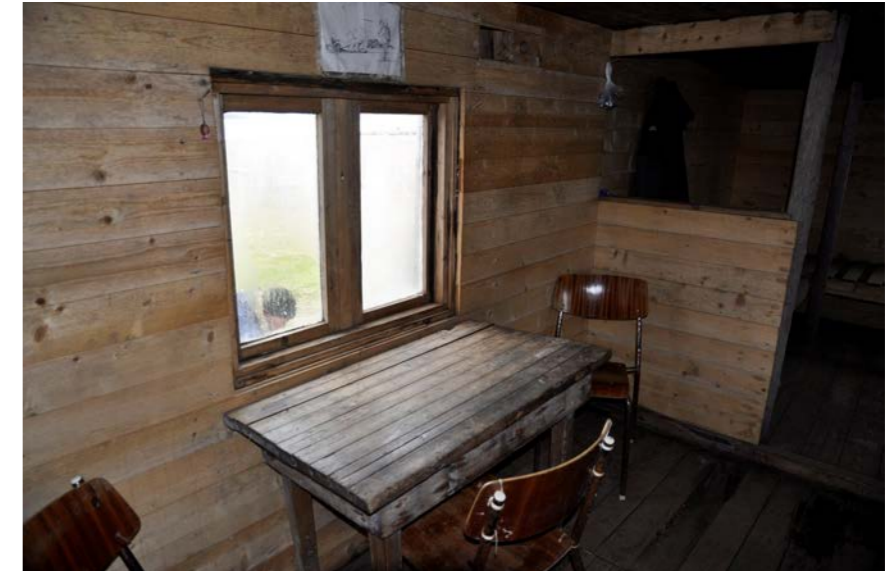
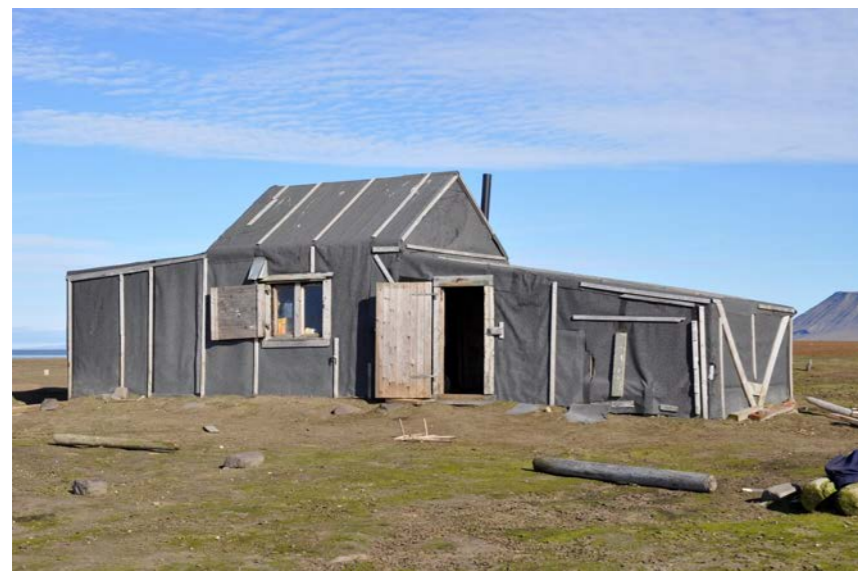
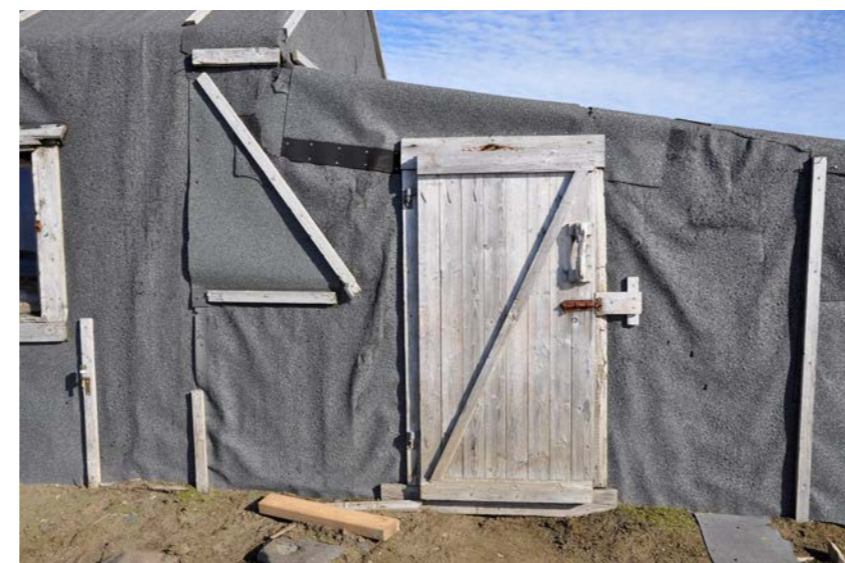
**Fasade A (privat bilde Jörn Bohlmann) og DSC0005;
DSC 0009, hyttens C-fasade; DSC 0034—taket og DSC
0019 inngangsdøren;
DSC 0087—soverom; DSC 0097—spisebordet og DSC
0091 hytten kjøkkenbenk**

Som Øritsland beskriver i dagboknotatene er veggen ved benk og ovn kledd med huntonitt. Platene har vært malt brune fra begynnelsen av, og seinere med grått. Malingslagene flasser, og skitt og mugg gjør at "kjøkkenet" pr i dag ikke er et innbydende sted å lage mat.

Taket er kledd med faspanel, slik at det er et loft over oss. På loftet er det tørt og greit, men råteskader i taket viser at det ikke alltid har vært tett tak.

Retten i mot oss når vi kommer inn i hovedhytta ser vi rett inn i sovebislaget. Dette er et tilbygg med pulttak. Her bærer taket preg av vannskader, og av å være svekket. For å støtte opp taket er det lagt inn et par nye bjelker, som blir holdt oppe av rafter, antageligvis drivtømmer.
